2EME

INFORME INSPECCIÓN

2EME - Avenida 2EME 54321, Santiago, Departamento 12345

- Fecha inspección : 11 de febrero de 2025
- Inicio inspección : 9:00 hrs
- Tipo de vivienda : Departamento
- M2 Vivienda informado : 119,12
- M2 Terraza informado : 18,13
- M2 Azotea informado : 31,13
- M2 terreno informado : NA
- Plan de inspección : Premium
- Fecha chequeo de informe : -

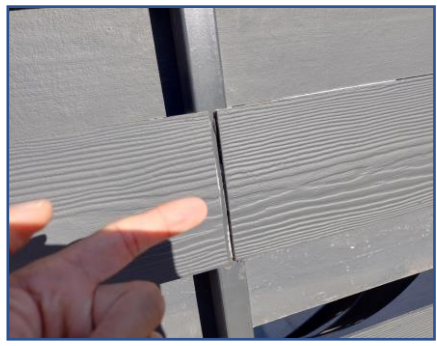
<p>Observación:</p> <p>Terminación defectuosa entre revestimiento con la perfilaría.</p> <table border="1" data-bbox="600 507 1111 584"> <tr> <td>Criticidad</td> <td>¿Resuelto? si/no</td> </tr> <tr> <td>Estético</td> <td>-</td> </tr> </table> <p>Comentario:</p> <p>-</p>		Criticidad	¿Resuelto? si/no	Estético	-

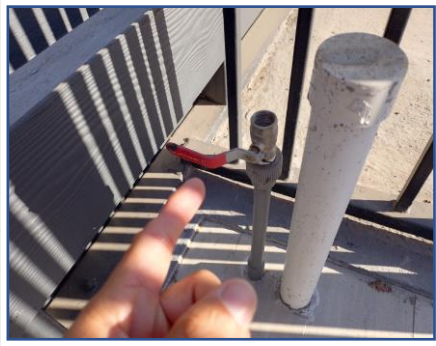
<p>Observación:</p> <p>Llave de paso un poco suelta y manchada.</p> <table border="1" data-bbox="1554 507 2065 584"> <tr> <td>Criticidad</td> <td>¿Resuelto? si/no</td> </tr> <tr> <td>Importante</td> <td>-</td> </tr> </table> <p>Comentario:</p> <p>-</p>		Criticidad	¿Resuelto? si/no	Importante	-
Criticidad	¿Resuelto? si/no										
Estético	-										
Criticidad	¿Resuelto? si/no										
Importante	-										
9	Recinto: Azotea	10	Recinto: Azotea

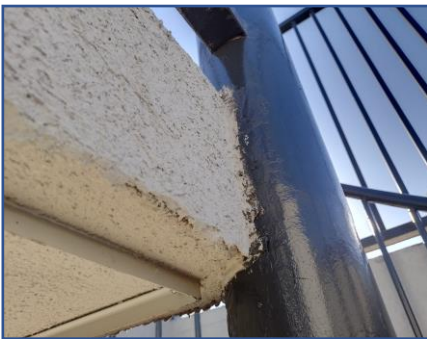
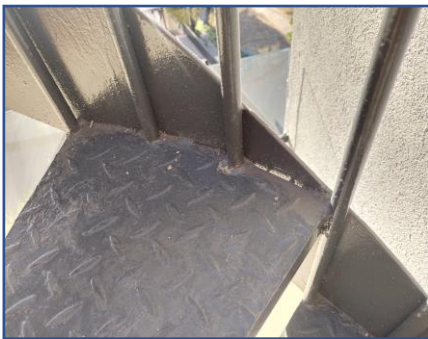
Observación:		Observación:	
Terminación defectuosa entre perfileras con muros.		Aberturas entre huellas con plancha metálica lateral. Esto en varios sectores.	
Criticidad		Criticidad	
Estético		Importante	
¿Resuelto? si/no		¿Resuelto? si/no

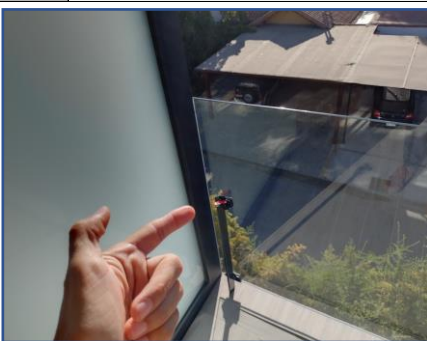
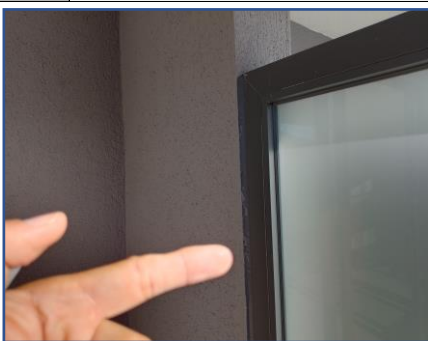
Observación:		Observación:	
Vidrio señalado suelto por el lado izquierdo.		Sellos señalados manchados.	
Criticidad		Criticidad	
Importante		Estético	
¿Resuelto? si/no		¿Resuelto? si/no

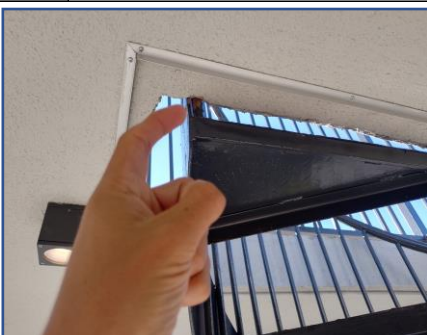
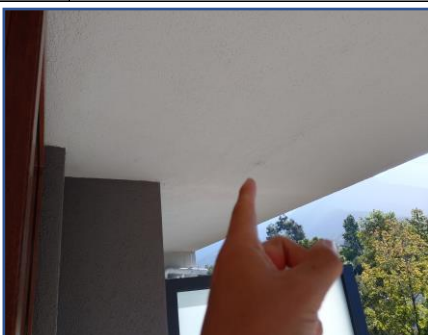
Observación:		Observación:	
Terminación defectuosa entre escalera con cielo en zona señalada.		Cielo con terminación irregular de pintura en zona indicada.	
Críticidad	¿Resuelto? si/no	Críticidad	¿Resuelto? si/no
Estético	-	Estético	-
Comentario:		Comentario:

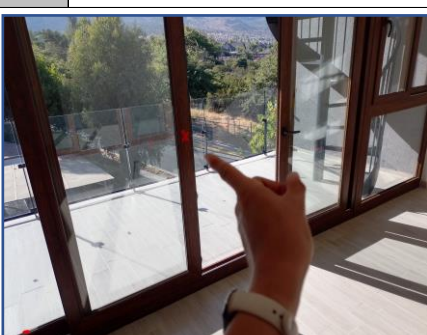
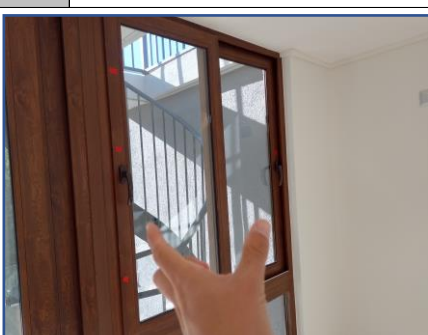
Observación:		Observación:	
La hoja izquierda de ventanal no tiene manilla.		La ventana esta rayada en varios puntos en su canto. Ambas hojas.	
Críticidad	¿Resuelto? si/no	Críticidad	¿Resuelto? si/no
Importante	-	Estético	-
Comentario:		Comentario:

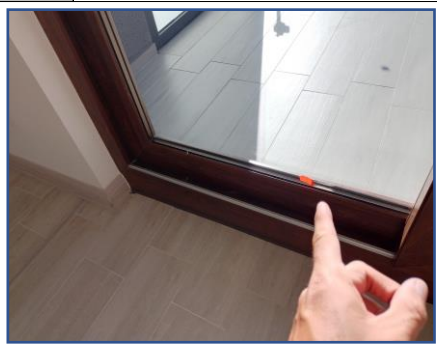
<p>Observación:</p> <p>La hoja izquierda de ventanal, en la parte inferior, el burlete esta defectuoso.</p> <table border="1" data-bbox="600 507 1115 582"> <thead> <tr> <th>Criticidad</th> <th>¿Resuelto? si/no</th> </tr> </thead> <tbody> <tr> <td>Importante</td> <td>-</td> </tr> </tbody> </table> <p>Comentario:</p> <p>-</p>		Criticidad	¿Resuelto? si/no	Importante	-

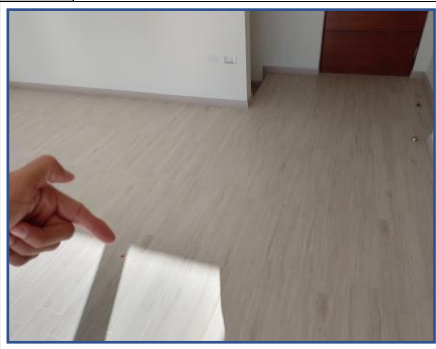
<p>Observación:</p> <p>Cerámico señalado con piquete.</p> <table border="1" data-bbox="1554 507 2069 582"> <thead> <tr> <th>Criticidad</th> <th>¿Resuelto? si/no</th> </tr> </thead> <tbody> <tr> <td>Estético</td> <td>-</td> </tr> </tbody> </table> <p>Comentario:</p> <p>-</p>		Criticidad	¿Resuelto? si/no	Estético	-
Criticidad	¿Resuelto? si/no										
Importante	-										
Criticidad	¿Resuelto? si/no										
Estético	-										
33	Recinto: Living comedor	34	Recinto: Living comedor

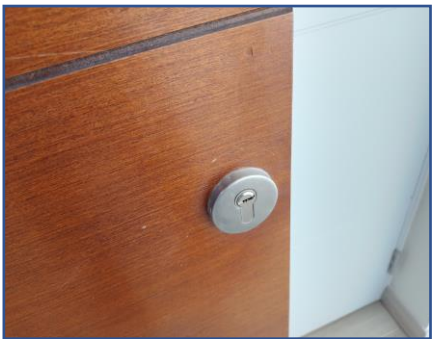
<p>Observación:</p> <p>Terminación defectuosa en contorno de cerradura. Hay rayas.</p> <table border="1" data-bbox="1559 893 2069 970"> <thead> <tr> <th>Criticidad</th> <th>¿Resuelto? si/no</th> </tr> </thead> <tbody> <tr> <td>Estético</td> <td>-</td> </tr> </tbody> </table> <p>Comentario:</p> <p>-</p>		Criticidad	¿Resuelto? si/no	Estético	-

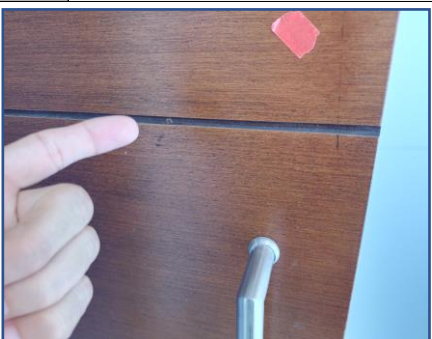
<p>Observación:</p> <p>Protuberancia en cantería de puerta de acceso zona señalada.</p> <table border="1" data-bbox="604 1284 1115 1361"> <thead> <tr> <th>Criticidad</th> <th>¿Resuelto? si/no</th> </tr> </thead> <tbody> <tr> <td>Estético</td> <td>-</td> </tr> </tbody> </table> <p>Comentario:</p> <p>-</p>		Criticidad	¿Resuelto? si/no	Estético	-

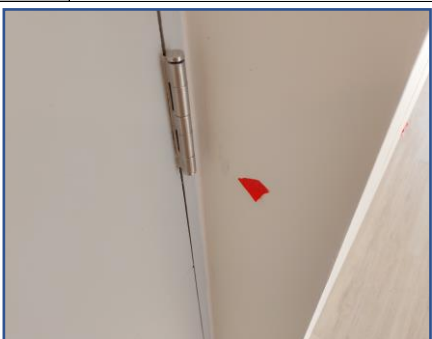
<p>Observación:</p> <p>En lado derecho de baño, muro con terminación defectuosa de pintura.</p> <table border="1" data-bbox="1559 1279 2069 1355"> <thead> <tr> <th>Criticidad</th> <th>¿Resuelto? si/no</th> </tr> </thead> <tbody> <tr> <td>Estético</td> <td>-</td> </tr> </tbody> </table> <p>Comentario:</p> <p>-</p>		Criticidad	¿Resuelto? si/no	Estético	-

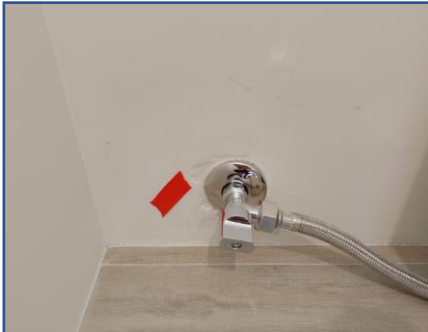
<p>Observación:</p> <p>Terminación defectuosa en muro en contorno de llave angular.</p> <table border="1" data-bbox="1561 507 2067 584"> <thead> <tr> <th>Criticidad</th> <th>¿Resuelto? si/no</th> </tr> </thead> <tbody> <tr> <td>Estético</td> <td>-</td> </tr> </tbody> </table> <p>Comentario:</p> <p>-</p>	Criticidad	¿Resuelto? si/no	Estético	-
Criticidad	¿Resuelto? si/no						
Estético	-						
51	Recinto: Baño de visitas

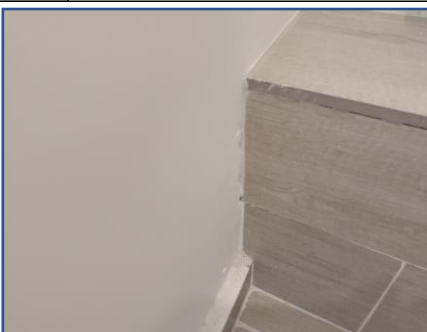
<p>Observación:</p> <p>Terminación defectuosa entre shaft con muro, bajo wc.</p> <table border="1" data-bbox="607 895 1113 971"> <thead> <tr> <th>Criticidad</th> <th>¿Resuelto? si/no</th> </tr> </thead> <tbody> <tr> <td>Estético</td> <td>-</td> </tr> </tbody> </table> <p>Comentario:</p> <p>-</p>	Criticidad	¿Resuelto? si/no	Estético	-

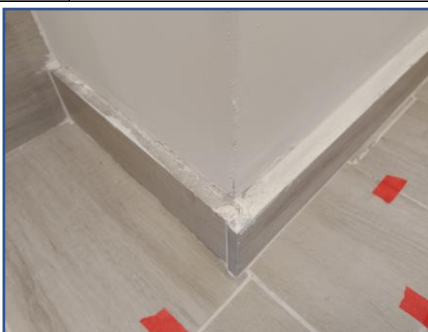
<p>Observación:</p> <p>Terminación defectuosa entre zócalos con muros en general.</p> <table border="1" data-bbox="1561 895 2067 971"> <thead> <tr> <th>Criticidad</th> <th>¿Resuelto? si/no</th> </tr> </thead> <tbody> <tr> <td>Estético</td> <td>-</td> </tr> </tbody> </table> <p>Comentario:</p> <p>-</p>	Criticidad	¿Resuelto? si/no	Estético	-
Criticidad	¿Resuelto? si/no						
Estético	-						
53	Recinto: Baño de visitas

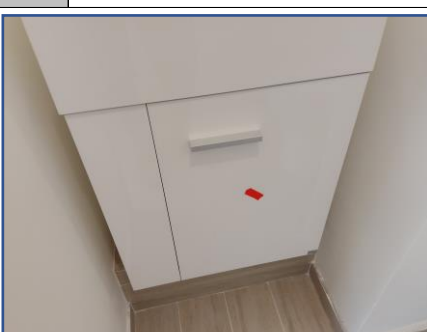
<p>Observación:</p> <p>Puerta de mueble con bisagra suelta. También emite sonidos defectuosos al operar.</p> <table border="1" data-bbox="607 1278 1113 1355"> <thead> <tr> <th>Criticidad</th> <th>¿Resuelto? si/no</th> </tr> </thead> <tbody> <tr> <td>Importante</td> <td>-</td> </tr> </tbody> </table> <p>Comentario:</p> <p>-</p>	Criticidad	¿Resuelto? si/no	Importante	-
Criticidad	¿Resuelto? si/no

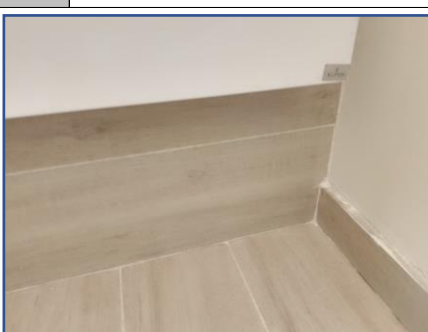
<p>Observación:</p> <p>Cerámicos manchados en varios sectores del recinto.</p> <table border="1" data-bbox="1561 1278 2067 1355"> <thead> <tr> <th>Criticidad</th> <th>¿Resuelto? si/no</th> </tr> </thead> <tbody> <tr> <td>Estético</td> <td>-</td> </tr> </tbody> </table> <p>Comentario:</p> <p>-</p>	Criticidad	¿Resuelto? si/no	Estético	-
Criticidad	¿Resuelto? si/no						
Estético	-

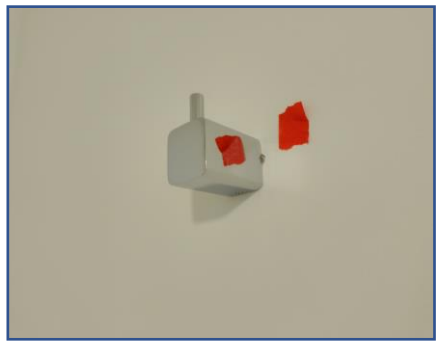
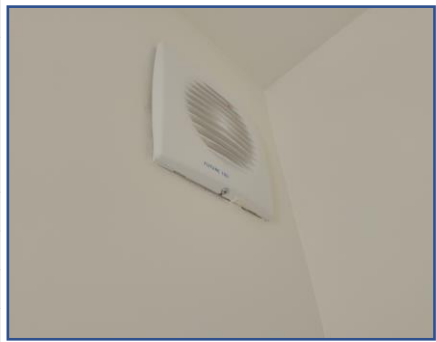
Observación:		Observación:									
Terminación defectuosa entre perchero con muro.		Terminación defectuosa entre extractor con muro. También esta manchado.									
<table border="1"> <thead> <tr> <th>Criticidad</th> <th>¿Resuelto? si/no</th> </tr> </thead> <tbody> <tr> <td>Estético</td> <td>-</td> </tr> </tbody> </table>		Criticidad	¿Resuelto? si/no	Estético	-	<table border="1"> <thead> <tr> <th>Criticidad</th> <th>¿Resuelto? si/no</th> </tr> </thead> <tbody> <tr> <td>Estético</td> <td>-</td> </tr> </tbody> </table>		Criticidad	¿Resuelto? si/no	Estético	-
Criticidad	¿Resuelto? si/no										
Estético	-										
Criticidad	¿Resuelto? si/no										
Estético	-										
Comentario:		Comentario:

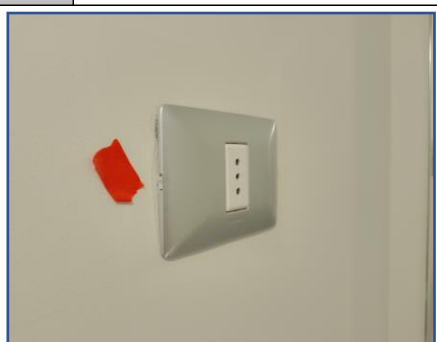
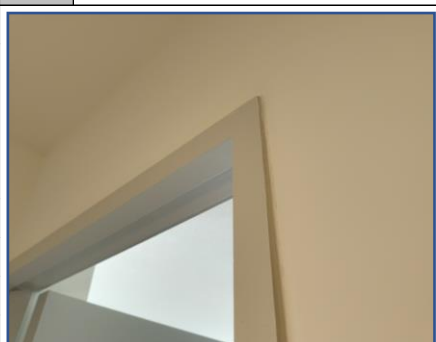
Observación:		Observación:									
Terminación defectuosa entre enchufe con muro.		Terminación defectuosa entre marco de puerta con muro.									
<table border="1"> <thead> <tr> <th>Criticidad</th> <th>¿Resuelto? si/no</th> </tr> </thead> <tbody> <tr> <td>Estético</td> <td>-</td> </tr> </tbody> </table>		Criticidad	¿Resuelto? si/no	Estético	-	<table border="1"> <thead> <tr> <th>Criticidad</th> <th>¿Resuelto? si/no</th> </tr> </thead> <tbody> <tr> <td>Estético</td> <td>-</td> </tr> </tbody> </table>		Criticidad	¿Resuelto? si/no	Estético	-
Criticidad	¿Resuelto? si/no										
Estético	-										
Criticidad	¿Resuelto? si/no										
Estético	-										
Comentario:		Comentario:

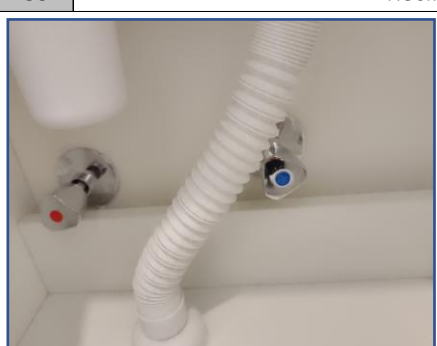
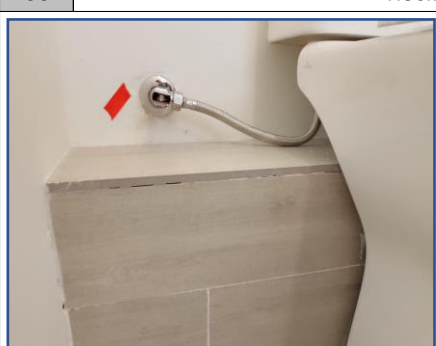
Observación:		Observación:									
Llaves de paso manchadas.		Falta fragüe entre cerámicos en sector de shaft bajo wc.									
<table border="1"> <thead> <tr> <th>Criticidad</th> <th>¿Resuelto? si/no</th> </tr> </thead> <tbody> <tr> <td>Estético</td> <td>-</td> </tr> </tbody> </table>		Criticidad	¿Resuelto? si/no	Estético	-	<table border="1"> <thead> <tr> <th>Criticidad</th> <th>¿Resuelto? si/no</th> </tr> </thead> <tbody> <tr> <td>Importante</td> <td>-</td> </tr> </tbody> </table>		Criticidad	¿Resuelto? si/no	Importante	-
Criticidad	¿Resuelto? si/no										
Estético	-										
Criticidad	¿Resuelto? si/no										
Importante	-										
Comentario:		Comentario:

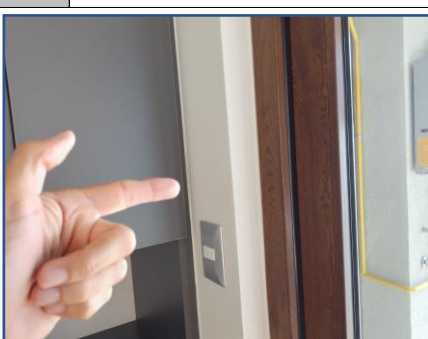
<p>Observación:</p> <p>Terminación defectuosa entre mueble con muro. En toda su vertical. Lado izquierdo de loggia.</p> <table border="1"> <thead> <tr> <th>Criticidad</th> <th>¿Resuelto? si/no</th> </tr> </thead> <tbody> <tr> <td>Estético</td> <td>-</td> </tr> </tbody> </table> <p>Comentario:</p> <p>-</p>	Criticidad	¿Resuelto? si/no	Estético	-

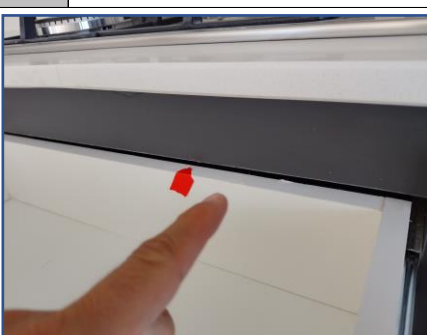
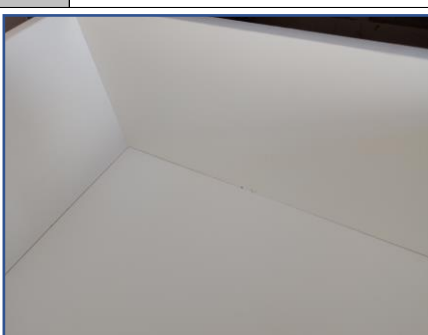
Observación:		Observación:	
1er cajón bajo encimera con tapacantos defectuosos en su interior.		Por interior los cajones están manchados o con rayas.	
Críticidad		Críticidad	
Estético		Estético	
¿Resuelto? si/no		¿Resuelto? si/no	
-		-	
Comentario:		Comentario:	
-		-

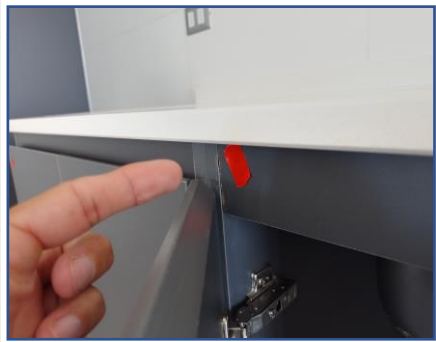
<p>Observación:</p> <p>Bajo lavaplatos, tapacanto defectuoso en sector señalado.</p> <table border="1" data-bbox="1554 507 1816 582"> <tr> <td>Criticidad</td> <td>¿Resuelto? si/no</td> </tr> <tr> <td>Importante</td> <td>-</td> </tr> </table> <p>Comentario:</p> <p>-</p>	Criticidad	¿Resuelto? si/no	Importante	-
Criticidad	¿Resuelto? si/no										
Importante	-										
Criticidad	¿Resuelto? si/no										
Importante	-										
81	Recinto: Cocina	82	Recinto: Cocina

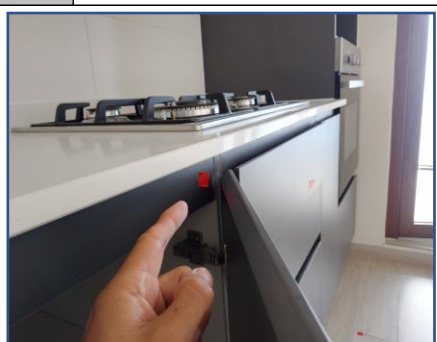
<p>Observación:</p> <p>Manchas en cenefa señalada.</p> <table border="1" data-bbox="600 890 862 965"> <tr> <td>Criticidad</td> <td>¿Resuelto? si/no</td> </tr> <tr> <td>Estético</td> <td>-</td> </tr> </table> <p>Comentario:</p> <p>-</p>	Criticidad	¿Resuelto? si/no	Estético	-

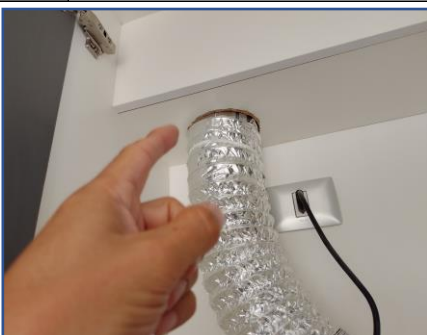
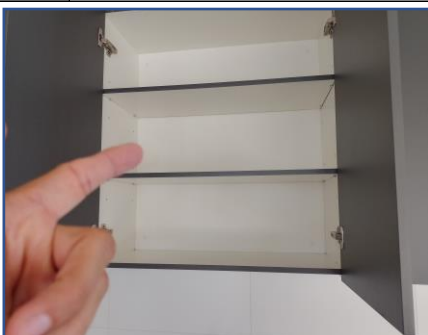
Observación:		Observación:	
Terminación defectuosa entre ducto de campana con shaft superior. Las melaminas están mordidas.		Sobre lavaplatos, el fondo del mueble tiene tonos amarillentos o manchas.	
Críticidad		Críticidad	
Estético		Estético	
¿Resuelto? si/no		¿Resuelto? si/no

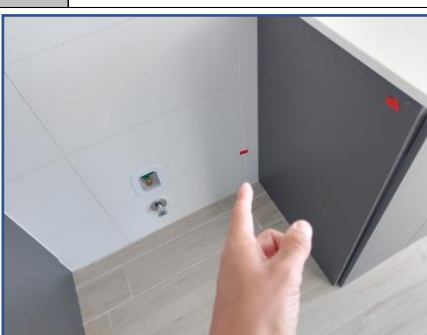
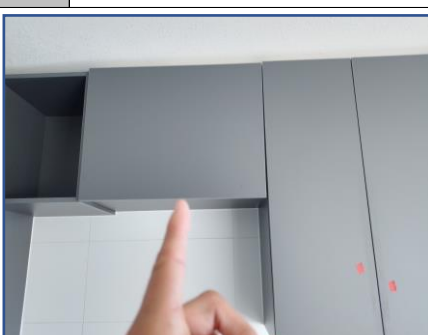
Observación:		Observación:	
Cerámico de muro señalado desalineado.		Puerta sobre refrigerador descuadrada.	
Críticidad		Críticidad	
Estético		Importante	
¿Resuelto? si/no		¿Resuelto? si/no

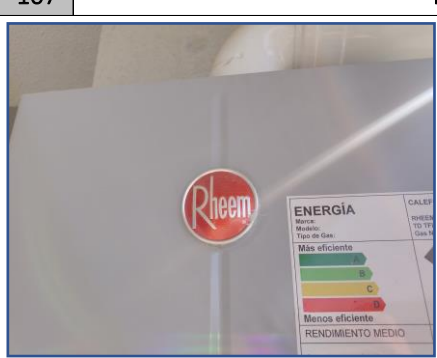
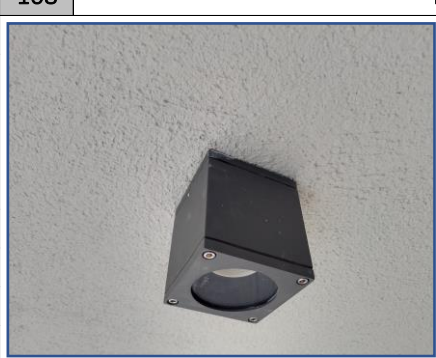
Observación:		Observación:	
Calefon manchado.		Alumbrado manchado.	
Críticidad		Críticidad	
Estético		Estético	
¿Resuelto? si/no		¿Resuelto? si/no	
-		-	
Comentario:		Comentario:	
-		-

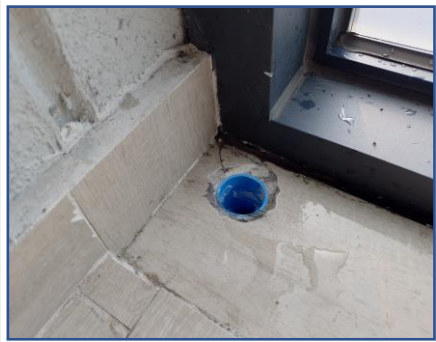
<p>Observación:</p> <p>Terminación defectuosa en contorno de desagüe.</p> <table border="1" data-bbox="1554 507 2069 582"> <thead> <tr> <th>Criticidad</th> <th>¿Resuelto? si/no</th> </tr> </thead> <tbody> <tr> <td>Importante</td> <td>-</td> </tr> </tbody> </table> <p>Comentario:</p> <p>-</p>	Criticidad	¿Resuelto? si/no	Importante	-
Criticidad	¿Resuelto? si/no										
Estético	-										
Criticidad	¿Resuelto? si/no										
Importante	-										
111	Recinto: Escalera	112	Recinto: Escalera

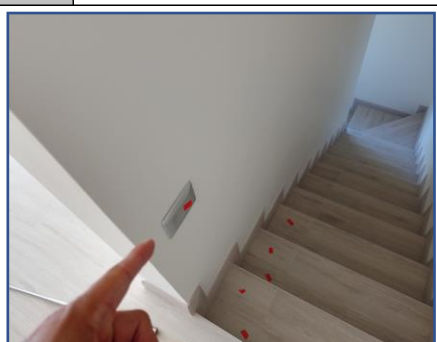
<p>Observación:</p> <p>Tapa ciega señalada suelta.</p> <table border="1" data-bbox="600 890 1115 965"> <thead> <tr> <th>Criticidad</th> <th>¿Resuelto? si/no</th> </tr> </thead> <tbody> <tr> <td>Importante</td> <td>-</td> </tr> </tbody> </table> <p>Comentario:</p> <p>-</p>	Criticidad	¿Resuelto? si/no	Importante	-

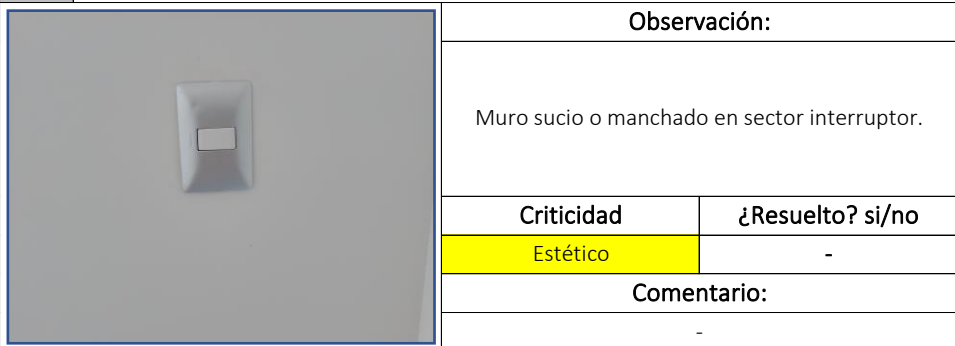
Observación:		Observación:									
Pasadores de bisagra fuera de posición.		Muro sucio o manchado en sector interruptor.									
<table border="1"> <thead> <tr> <th>Criticidad</th> <th>¿Resuelto? si/no</th> </tr> </thead> <tbody> <tr> <td>Importante</td> <td>-</td> </tr> </tbody> </table>		Criticidad	¿Resuelto? si/no	Importante	-	<table border="1"> <thead> <tr> <th>Criticidad</th> <th>¿Resuelto? si/no</th> </tr> </thead> <tbody> <tr> <td>Estético</td> <td>-</td> </tr> </tbody> </table>		Criticidad	¿Resuelto? si/no	Estético	-
Criticidad	¿Resuelto? si/no										
Importante	-										
Criticidad	¿Resuelto? si/no										
Estético	-										
Comentario:		Comentario:

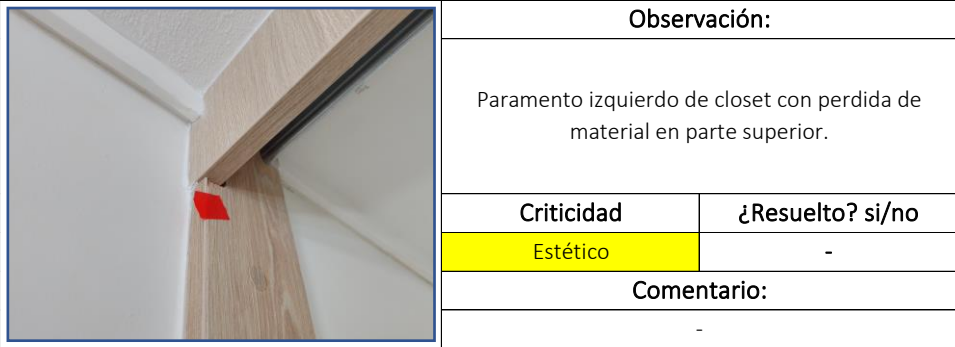
Observación:		Observación:									
Recinto desnivelado y con planeidad fuera de tolerancia. Hay hasta 2,5 cm de diferencia medidos con laser.		Paramento izquierdo de closet con perdida de material en parte superior.									
<table border="1"> <thead> <tr> <th>Criticidad</th> <th>¿Resuelto? si/no</th> </tr> </thead> <tbody> <tr> <td>Importante</td> <td>-</td> </tr> </tbody> </table>		Criticidad	¿Resuelto? si/no	Importante	-	<table border="1"> <thead> <tr> <th>Criticidad</th> <th>¿Resuelto? si/no</th> </tr> </thead> <tbody> <tr> <td>Estético</td> <td>-</td> </tr> </tbody> </table>		Criticidad	¿Resuelto? si/no	Estético	-
Criticidad	¿Resuelto? si/no										
Importante	-										
Criticidad	¿Resuelto? si/no										
Estético	-										
Comentario:		Comentario:

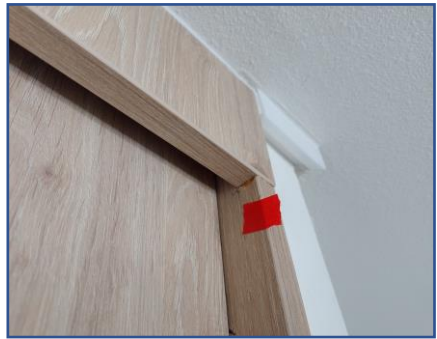
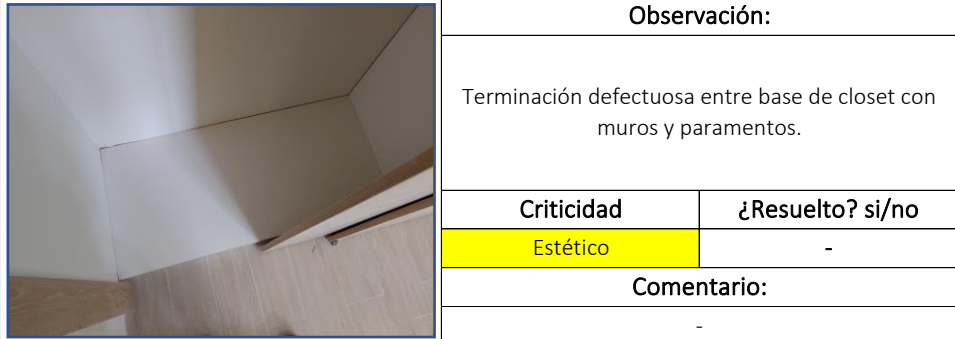
Observación:		Observación:									
Paramento derecho de closet con mancha en parte superior marcada.		Terminación defectuosa entre base de closet con muros y paramentos.									
<table border="1"> <thead> <tr> <th>Criticidad</th> <th>¿Resuelto? si/no</th> </tr> </thead> <tbody> <tr> <td>Estético</td> <td>-</td> </tr> </tbody> </table>		Criticidad	¿Resuelto? si/no	Estético	-	<table border="1"> <thead> <tr> <th>Criticidad</th> <th>¿Resuelto? si/no</th> </tr> </thead> <tbody> <tr> <td>Estético</td> <td>-</td> </tr> </tbody> </table>		Criticidad	¿Resuelto? si/no	Estético	-
Criticidad	¿Resuelto? si/no										
Estético	-										
Criticidad	¿Resuelto? si/no										
Estético	-										
Comentario:		Comentario:

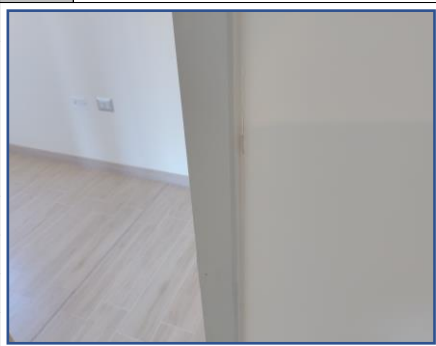
<p>Observación:</p> <p>Terminación defectuosa de sello entre marco de puerta con muro en algunos sectores.</p> <table border="1" data-bbox="1554 507 1816 582"> <tr> <td>Criticidad</td> <td>¿Resuelto? si/no</td> </tr> <tr> <td>Estético</td> <td>-</td> </tr> </table> <p>Comentario:</p> <p>-</p>	Criticidad	¿Resuelto? si/no	Estético	-
Criticidad	¿Resuelto? si/no														
Importante	-														
Criticidad	¿Resuelto? si/no														
Estético	-														
147	Recinto: Dormitorio colindante con dormitorio principal

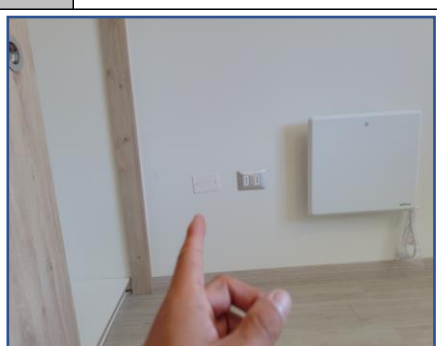
<p>Observación:</p> <p>Tapa ciega señalada desnivelada.</p> <table border="1" data-bbox="600 890 862 965"> <tr> <td>Criticidad</td> <td>¿Resuelto? si/no</td> </tr> <tr> <td>Estético</td> <td>-</td> </tr> </table> <p>Comentario:</p> <p>-</p>	Criticidad	¿Resuelto? si/no	Estético	-	148	Recinto: Dormitorio colindante con dormitorio principal

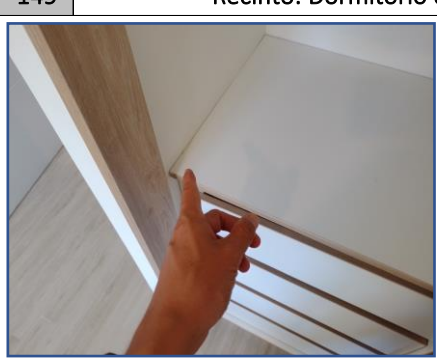
<p>Observación:</p> <p>Piquete en bandeja señalada de closet.</p> <table border="1" data-bbox="600 1281 862 1356"> <tr> <td>Criticidad</td> <td>¿Resuelto? si/no</td> </tr> <tr> <td>Estético</td> <td>-</td> </tr> </table> <p>Comentario:</p> <p>-</p>	Criticidad	¿Resuelto? si/no	Estético	-	150	Recinto: Dormitorio colindante con dormitorio principal

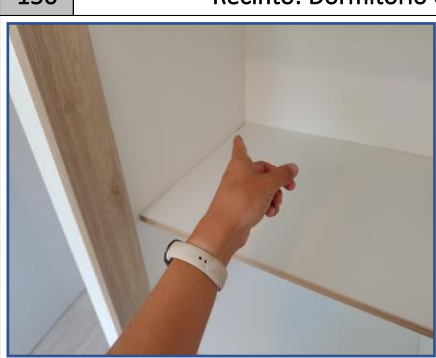
<p>Observación:</p> <p>Piquete en bandeja señalada de closet.</p> <table border="1" data-bbox="1554 1281 1816 1356"> <tr> <td>Criticidad</td> <td>¿Resuelto? si/no</td> </tr> <tr> <td>Estético</td> <td>-</td> </tr> </table> <p>Comentario:</p> <p>-</p>	Criticidad	¿Resuelto? si/no	Estético	-
Criticidad	¿Resuelto? si/no														
Estético	-

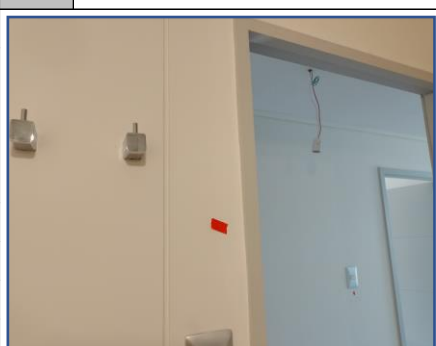
<p>Observación:</p> <p>Terminación defectuosa de pintura en contorno de puerta de acceso. Hay distintos tonos.</p> <table border="1" data-bbox="1554 890 2072 965"> <thead> <tr> <th>Criticidad</th> <th>¿Resuelto? si/no</th> </tr> </thead> <tbody> <tr> <td>Estético</td> <td>-</td> </tr> </tbody> </table> <p>Comentario:</p> <p>-</p>	Criticidad	¿Resuelto? si/no	Estético	-

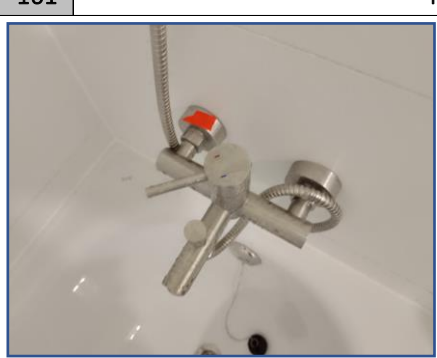
<p>Observación:</p> <p>Falta sello entre grifería de tina con muro.</p> <table border="1" data-bbox="600 1281 1111 1356"> <thead> <tr> <th>Criticidad</th> <th>¿Resuelto? si/no</th> </tr> </thead> <tbody> <tr> <td>Grave</td> <td>-</td> </tr> </tbody> </table> <p>Comentario:</p> <p>-</p>	Criticidad	¿Resuelto? si/no	Grave	-

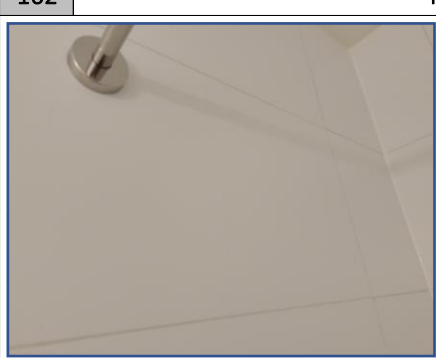
<p>Observación:</p> <p>Cerámicos sucios o manchados en algunos sectores del recinto.</p> <table border="1" data-bbox="1554 1281 2072 1356"> <thead> <tr> <th>Criticidad</th> <th>¿Resuelto? si/no</th> </tr> </thead> <tbody> <tr> <td>Estético</td> <td>-</td> </tr> </tbody> </table> <p>Comentario:</p> <p>-</p>	Criticidad	¿Resuelto? si/no	Estético	-
Criticidad	¿Resuelto? si/no										
Grave	-										
Criticidad	¿Resuelto? si/no

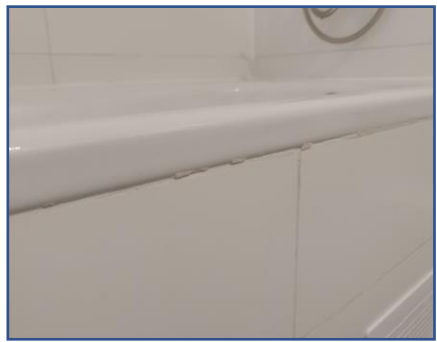
<p>Observación:</p> <p>Terminación defectuosa entre tina con faldón de tina.</p> <table border="1" data-bbox="600 507 1115 582"> <thead> <tr> <th>Criticidad</th> <th>¿Resuelto? si/no</th> </tr> </thead> <tbody> <tr> <td>Estético</td> <td>-</td> </tr> </tbody> </table> <p>Comentario:</p> <p>-</p>	Criticidad	¿Resuelto? si/no	Estético	-

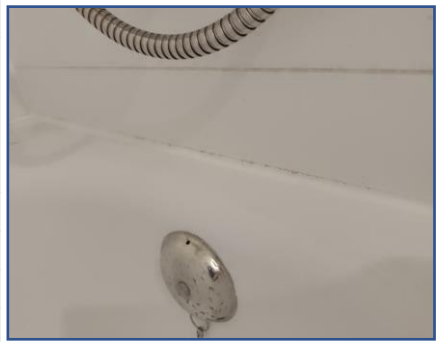
<p>Observación:</p> <p>Los sellos se están abriendo entre tina con muro en algunos sectores.</p> <table border="1" data-bbox="1554 507 2072 582"> <thead> <tr> <th>Criticidad</th> <th>¿Resuelto? si/no</th> </tr> </thead> <tbody> <tr> <td>Grave</td> <td>-</td> </tr> </tbody> </table> <p>Comentario:</p> <p>-</p>	Criticidad	¿Resuelto? si/no	Grave	-
Criticidad	¿Resuelto? si/no										
Estético	-										
Criticidad	¿Resuelto? si/no										
Grave	-										
165	Recinto: Baño 2	166	Recinto: Observación general

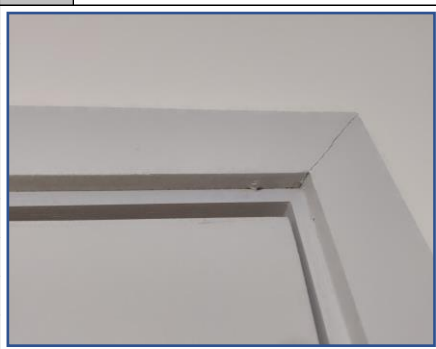
<p>Observación:</p> <p>Marco de puerta con terminación defectuosa en parte superior derecha.</p> <table border="1" data-bbox="1554 893 2069 968"> <thead> <tr> <th>Criticidad</th> <th>¿Resuelto? si/no</th> </tr> </thead> <tbody> <tr> <td>Estético</td> <td>-</td> </tr> </tbody> </table> <p>Comentario:</p> <p>-</p>		Criticidad	¿Resuelto? si/no	Estético	-
Criticidad	¿Resuelto? si/no										
Estético	-										
Criticidad	¿Resuelto? si/no										
Estético	-										
185	Recinto: Walk in closet	186	Recinto: Walk in closet

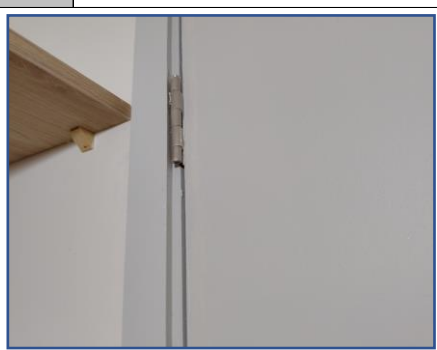
<p>Observación:</p> <p>Puerta de acceso con terminaciones defectuosas de pintura en su contorno.</p> <table border="1" data-bbox="600 1281 1115 1356"> <thead> <tr> <th>Criticidad</th> <th>¿Resuelto? si/no</th> </tr> </thead> <tbody> <tr> <td>Estético</td> <td>-</td> </tr> </tbody> </table> <p>Comentario:</p> <p>-</p>		Criticidad	¿Resuelto? si/no	Estético	-

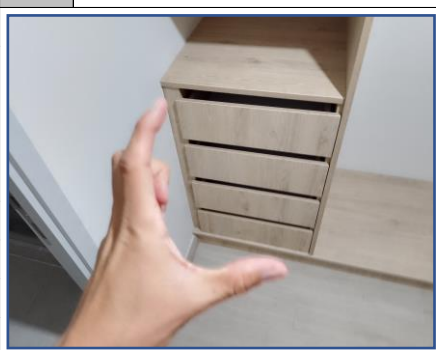
<p>Observación:</p> <p>Los cajones señalados están manchados por el interior en general.</p> <table border="1" data-bbox="1554 1281 2069 1356"> <thead> <tr> <th>Criticidad</th> <th>¿Resuelto? si/no</th> </tr> </thead> <tbody> <tr> <td>Estético</td> <td>-</td> </tr> </tbody> </table> <p>Comentario:</p> <p>-</p>		Criticidad	¿Resuelto? si/no	Estético	-

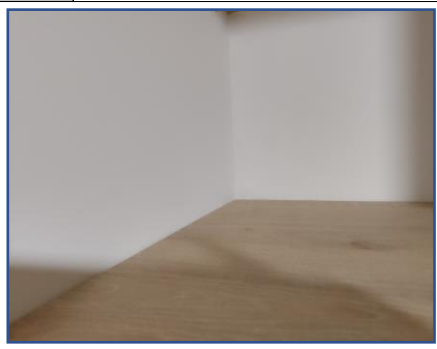
<p>Observación:</p> <p>Muros con terminaciones defectuosas en encuentro con bandejas y paramentos.</p> <table border="1" data-bbox="600 507 1115 582"> <thead> <tr> <th>Criticidad</th> <th>¿Resuelto? si/no</th> </tr> </thead> <tbody> <tr> <td>Estético</td> <td>-</td> </tr> </tbody> </table> <p>Comentario:</p> <p>-</p>		Criticidad	¿Resuelto? si/no	Estético	-

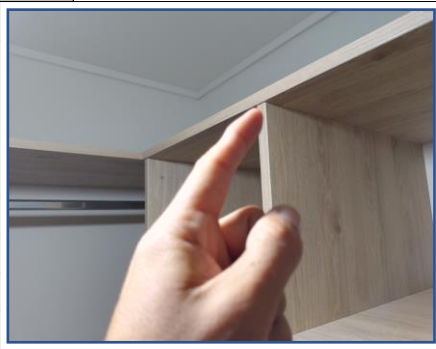
<p>Observación:</p> <p>En sector señalado, piquetes en tapacantos y melaminas.</p> <table border="1" data-bbox="1554 507 2069 582"> <thead> <tr> <th>Criticidad</th> <th>¿Resuelto? si/no</th> </tr> </thead> <tbody> <tr> <td>Estético</td> <td>-</td> </tr> </tbody> </table> <p>Comentario:</p> <p>-</p>		Criticidad	¿Resuelto? si/no	Estético	-
Criticidad	¿Resuelto? si/no										
Estético	-										
Criticidad	¿Resuelto? si/no										
Estético	-										
189	Recinto: Walk in closet	190	Recinto: Walk in closet

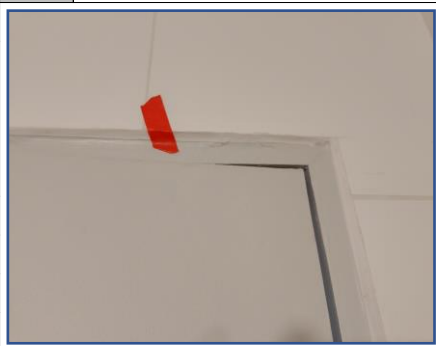
<p>Observación:</p> <p>Terminación defectuosa entre marco de puerta con cerámicos de muro.</p> <table border="1" data-bbox="1554 507 2065 582"> <thead> <tr> <th>Criticidad</th> <th>¿Resuelto? si/no</th> </tr> </thead> <tbody> <tr> <td>Estético</td> <td>-</td> </tr> </tbody> </table> <p>Comentario:</p> <p>-</p>		Criticidad	¿Resuelto? si/no	Estético	-
Criticidad	¿Resuelto? si/no										
Importante	-										
Criticidad	¿Resuelto? si/no										
Estético	-										
195	Recinto: Baño principal	196	Recinto: Baño principal

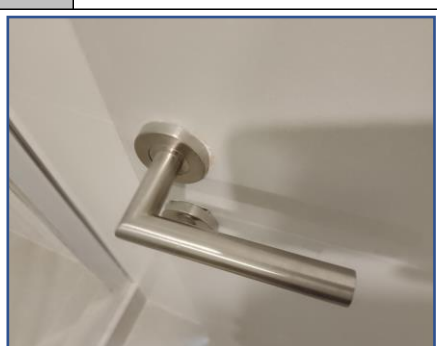
<p>Observación:</p> <p>Terminación defectuosa entre manilla de puerta con puerta.</p> <table border="1" data-bbox="600 890 1111 965"> <thead> <tr> <th>Criticidad</th> <th>¿Resuelto? si/no</th> </tr> </thead> <tbody> <tr> <td>Estético</td> <td>-</td> </tr> </tbody> </table> <p>Comentario:</p> <p>-</p>		Criticidad	¿Resuelto? si/no	Estético	-

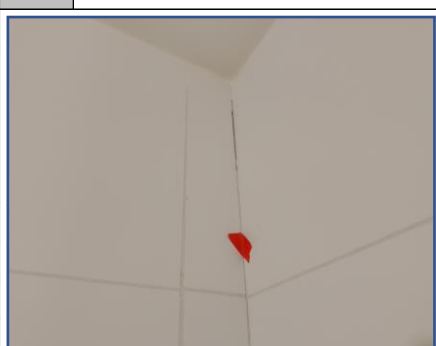
<p>Observación:</p> <p>Sobre wc en lado izquierdo, hay aberturas entre cerámicos de muro.</p> <table border="1" data-bbox="1554 890 2065 965"> <thead> <tr> <th>Criticidad</th> <th>¿Resuelto? si/no</th> </tr> </thead> <tbody> <tr> <td>Importante</td> <td>-</td> </tr> </tbody> </table> <p>Comentario:</p> <p>-</p>		Criticidad	¿Resuelto? si/no	Importante	-
Criticidad	¿Resuelto? si/no										
Estético	-										
Criticidad	¿Resuelto? si/no										
Importante	-										
197	Recinto: Baño principal	198	Recinto: Baño principal

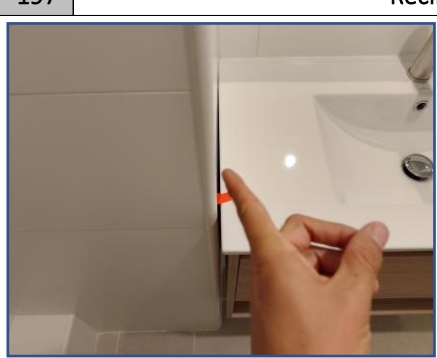
<p>Observación:</p> <p>Muro descuadrado en lado izquierdo de lavamanos.</p> <table border="1" data-bbox="600 1276 1111 1351"> <thead> <tr> <th>Criticidad</th> <th>¿Resuelto? si/no</th> </tr> </thead> <tbody> <tr> <td>Importante</td> <td>-</td> </tr> </tbody> </table> <p>Comentario:</p> <p>-</p>		Criticidad	¿Resuelto? si/no	Importante	-

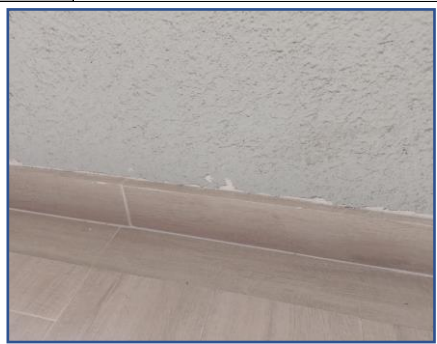
<p>Observación:</p> <p>Terminación defectuosa en general entre viga invertida con zócalos.</p> <table border="1" data-bbox="607 1281 1113 1356"> <thead> <tr> <th>Criticidad</th> <th>¿Resuelto? si/no</th> </tr> </thead> <tbody> <tr> <td>Estético</td> <td>-</td> </tr> </tbody> </table> <p>Comentario:</p> <p>-</p>		Criticidad	¿Resuelto? si/no	Estético	-

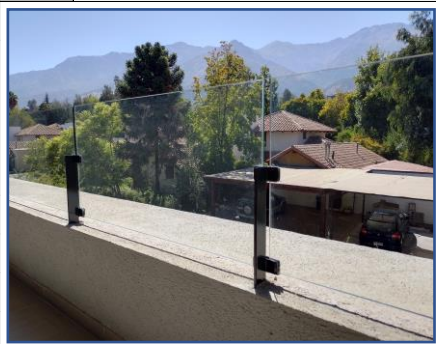
<p>Observación:</p> <p>Todos los vidrios están con rayas.</p> <table border="1" data-bbox="1561 1281 2067 1356"> <thead> <tr> <th>Criticidad</th> <th>¿Resuelto? si/no</th> </tr> </thead> <tbody> <tr> <td>Estético</td> <td>-</td> </tr> </tbody> </table> <p>Comentario:</p> <p>-</p>		Criticidad	¿Resuelto? si/no	Estético	-

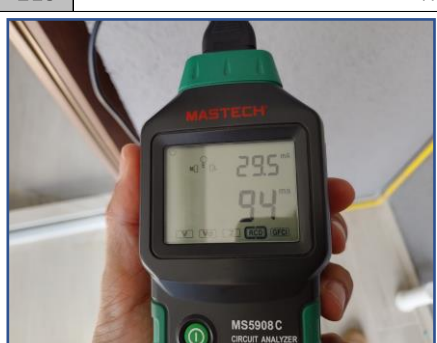
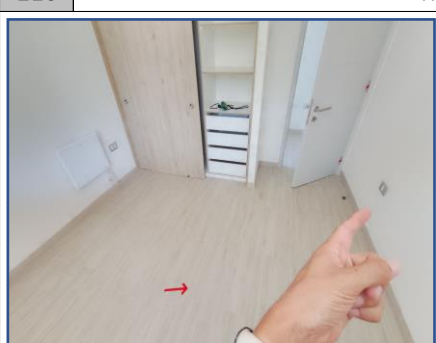
Observación:		Observación:									
Al realizar ensayo de fuga a tierra en diferencial 6, el tiempo de respuesta es de 94ms, lo cual sobrepasa lo normal, que es 10ms, 20ms o 30ms.		En general en los dormitorios, los calefactores no están instalados cerca del enchufe que les corresponde (enchufe de calefactor).									
<table border="1"> <thead> <tr> <th>Criticidad</th> <th>¿Resuelto? si/no</th> </tr> </thead> <tbody> <tr> <td>Importante</td> <td>-</td> </tr> </tbody> </table>		Criticidad	¿Resuelto? si/no	Importante	-	<table border="1"> <thead> <tr> <th>Criticidad</th> <th>¿Resuelto? si/no</th> </tr> </thead> <tbody> <tr> <td>Importante</td> <td>-</td> </tr> </tbody> </table>		Criticidad	¿Resuelto? si/no	Importante	-
Criticidad	¿Resuelto? si/no

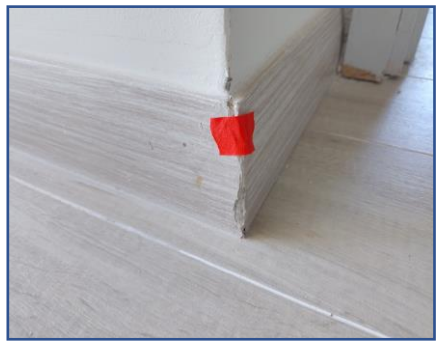
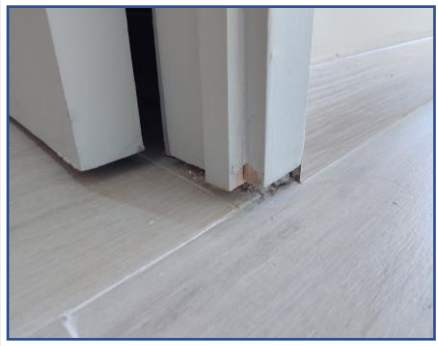
Observación:		Observación:	
Encuentro de guardapolvos con terminaciones defectuosas en varios sectores de la propiedad.		Excesivas separaciones entre los marcos de puerta con los pisos en varios accesos de la propiedad.	
Criticidad		Criticidad	
Estético		Importante	
¿Resuelto? si/no		¿Resuelto? si/no	
-		-	
Comentario:		Comentario:	
-		-	
219	Recinto: Dormitorio Principal	220	Recinto: Terraza de living

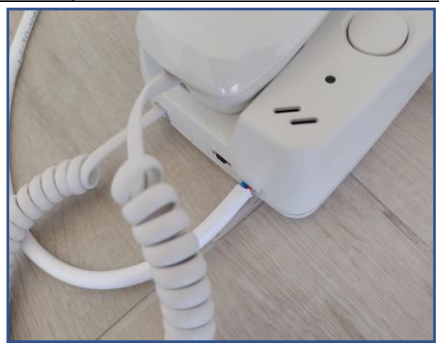
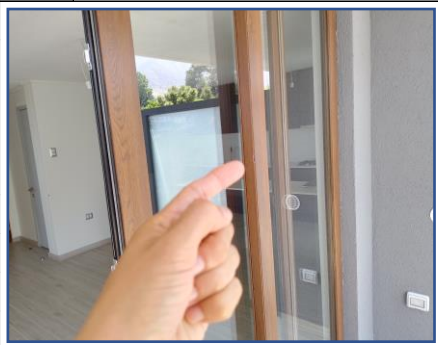
Observación:		Observación:	
El citófono tiene conductores a la vista .		Perfilería de ventanal con perdida de material en zona señalada.	
Criticidad		Criticidad	
Importante		Importante	
¿Resuelto? si/no		¿Resuelto? si/no	
-		-	
Comentario:		Comentario:	
-		-
