2EME

INFORME INSPECCIÓN

2EME - Avenida 2EME 54321, Santiago, Departamento 12345

- Fecha inspección : 11 de febrero de 2025
- Inicio inspección : 9:00 hrs
- Tipo de vivienda : Departamento
- M2 Vivienda informado : 119,12
- M2 Terraza informado : 18,13
- M2 Azotea informado : 31,13
- M2 terreno informado : NA
- Plan de inspección : Premium
- Fecha chequeo de informe : -

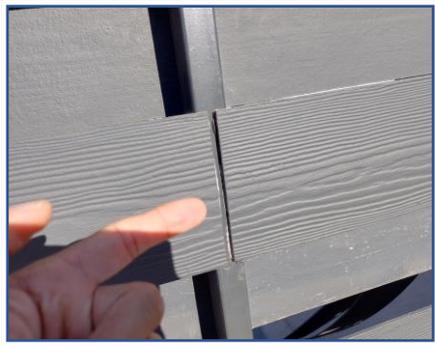
Observación:		Observación:	
Terminación defectuosa entre revestimiento con la perfilería.		Llave de paso un poco suelta y manchada.	
Críticidad		Críticidad	
Estético		Importante	
¿Resuelto? si/no		¿Resuelto? si/no

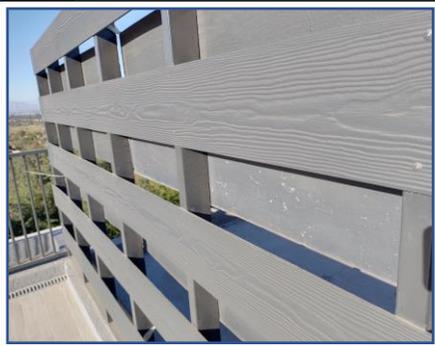
Observación:		Observación:	
Revestimiento sucio o con manchas en varios sectores.		Los cerámicos de acceso a escalera no están en paralelo con los cerámicos de la azotea.	
Críticidad		Críticidad	
Estético		Estético	
¿Resuelto? si/no		¿Resuelto? si/no

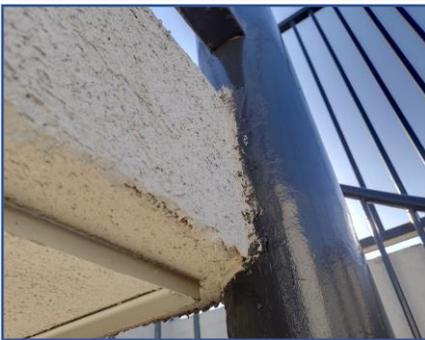
Observación:		Observación:									
Terminación defectuosa entre perfileras con muros.		Aberturas entre huellas con plancha metálica lateral. Esto en varios sectores.									
<table border="1"> <thead> <tr> <th>Criticidad</th> <th>¿Resuelto? si/no</th> </tr> </thead> <tbody> <tr> <td>Estético</td> <td>-</td> </tr> </tbody> </table>		Criticidad	¿Resuelto? si/no	Estético	-	<table border="1"> <thead> <tr> <th>Criticidad</th> <th>¿Resuelto? si/no</th> </tr> </thead> <tbody> <tr> <td>Importante</td> <td>-</td> </tr> </tbody> </table>		Criticidad	¿Resuelto? si/no	Importante	-
Criticidad	¿Resuelto? si/no										
Estético	-										
Criticidad	¿Resuelto? si/no										
Importante	-										
Comentario:		Comentario:

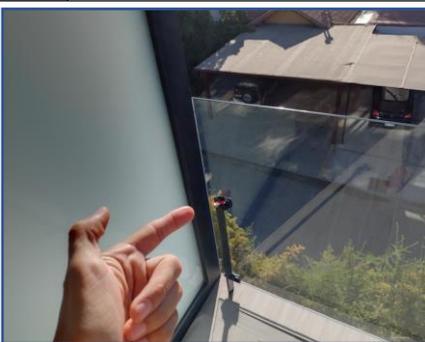
Observación:		Observación:									
Vidrio señalado suelto por el lado izquierdo.		Sellos señalados manchados.									
<table border="1"> <thead> <tr> <th>Criticidad</th> <th>¿Resuelto? si/no</th> </tr> </thead> <tbody> <tr> <td>Importante</td> <td>-</td> </tr> </tbody> </table>		Criticidad	¿Resuelto? si/no	Importante	-	<table border="1"> <thead> <tr> <th>Criticidad</th> <th>¿Resuelto? si/no</th> </tr> </thead> <tbody> <tr> <td>Estético</td> <td>-</td> </tr> </tbody> </table>		Criticidad	¿Resuelto? si/no	Estético	-
Criticidad	¿Resuelto? si/no										
Importante	-										
Criticidad	¿Resuelto? si/no										
Estético	-										
Comentario:		Comentario:

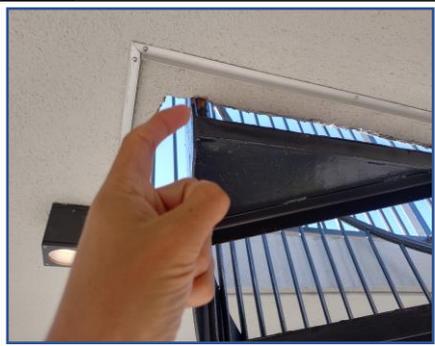
<p>Observación:</p> <p>Terminación defectuosa entre escalera con cielo en zona señalada.</p> <table border="1" data-bbox="600 893 1111 968"> <tr> <td>Criticidad</td> <td>¿Resuelto? si/no</td> </tr> <tr> <td>Estético</td> <td>-</td> </tr> </table> <p>Comentario:</p> <p>-</p>		Criticidad	¿Resuelto? si/no	Estético	-

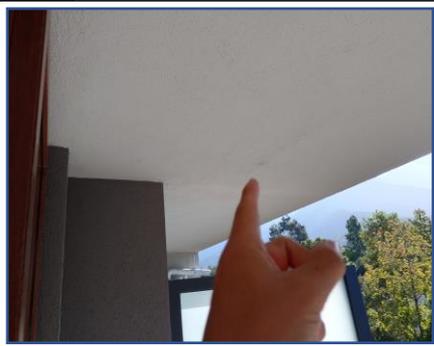
<p>Observación:</p> <p>Cielo con terminación irregular de pintura en zona indicada.</p> <table border="1" data-bbox="1554 893 2065 968"> <tr> <td>Criticidad</td> <td>¿Resuelto? si/no</td> </tr> <tr> <td>Estético</td> <td>-</td> </tr> </table> <p>Comentario:</p> <p>-</p>		Criticidad	¿Resuelto? si/no	Estético	-

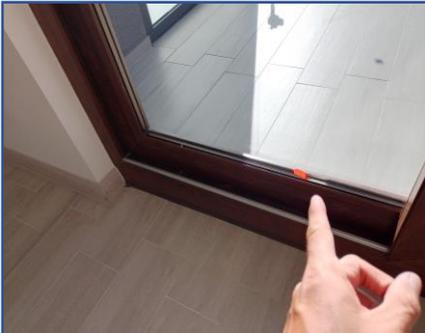
31	Recinto: Living comedor

<p>Observación:</p> <p>La hoja izquierda de ventanal, en la parte inferior, el burlete esta defectuoso.</p> <table border="1"> <thead> <tr> <th>Criticidad</th> <th>¿Resuelto? si/no</th> </tr> </thead> <tbody> <tr> <td>Importante</td> <td>-</td> </tr> </tbody> </table> <p>Comentario:</p> <p>-</p>	Criticidad	¿Resuelto? si/no	Importante	-
Criticidad	¿Resuelto? si/no						
Importante	-						
32	Recinto: Living comedor

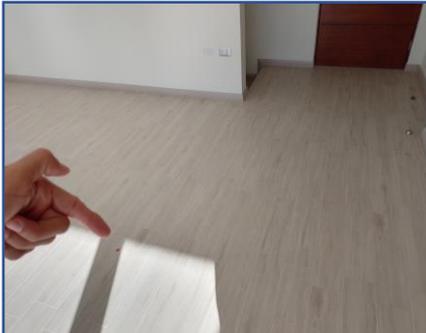
<p>Observación:</p> <p>Cerámico señalado con piquete.</p> <table border="1"> <thead> <tr> <th>Criticidad</th> <th>¿Resuelto? si/no</th> </tr> </thead> <tbody> <tr> <td>Estético</td> <td>-</td> </tr> </tbody> </table> <p>Comentario:</p> <p>-</p>	Criticidad	¿Resuelto? si/no	Estético	-
Criticidad	¿Resuelto? si/no						
Estético	-						
33	Recinto: Living comedor

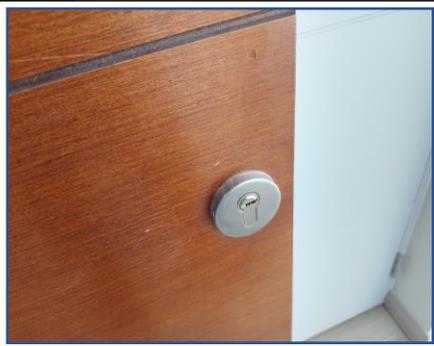
<p>Observación:</p> <p>Terminación defectuosa en contorno de cerradura. Hay rayas.</p> <table border="1" data-bbox="1554 893 2069 968"> <thead> <tr> <th>Criticidad</th> <th>¿Resuelto? si/no</th> </tr> </thead> <tbody> <tr> <td>Estético</td> <td>-</td> </tr> </tbody> </table> <p>Comentario:</p> <p>-</p>		Criticidad	¿Resuelto? si/no	Estético	-

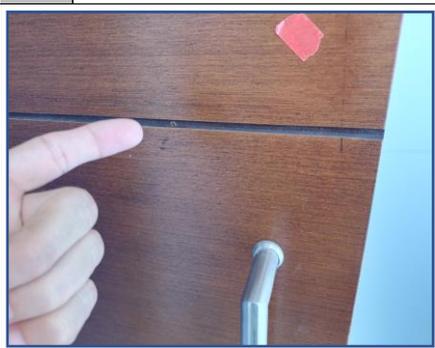
<p>Observación:</p> <p>Protuberancia en cantería de puerta de acceso zona señalada.</p> <table border="1" data-bbox="600 1284 1115 1359"> <thead> <tr> <th>Criticidad</th> <th>¿Resuelto? si/no</th> </tr> </thead> <tbody> <tr> <td>Estético</td> <td>-</td> </tr> </tbody> </table> <p>Comentario:</p> <p>-</p>		Criticidad	¿Resuelto? si/no	Estético	-

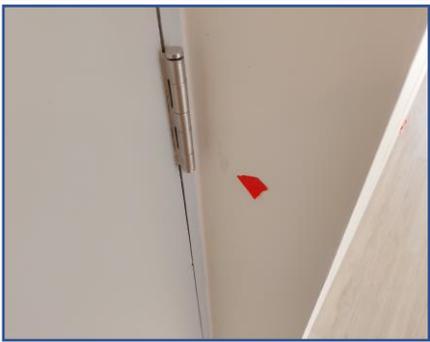
<p>Observación:</p> <p>En lado derecho de baño, muro con terminación defectuosa de pintura.</p> <table border="1" data-bbox="1559 1286 2069 1362"> <thead> <tr> <th>Criticidad</th> <th>¿Resuelto? si/no</th> </tr> </thead> <tbody> <tr> <td>Estético</td> <td>-</td> </tr> </tbody> </table> <p>Comentario:</p> <p>-</p>		Criticidad	¿Resuelto? si/no	Estético	-

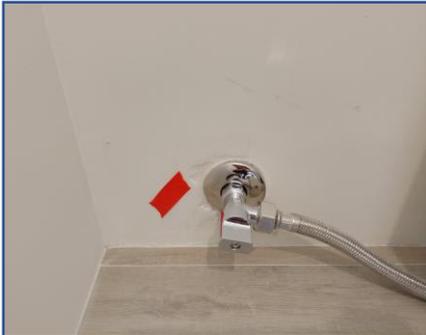
<p>Observación:</p> <p>Terminación defectuosa en muro en contorno de llave angular.</p> <table border="1" data-bbox="1561 507 2067 582"> <thead> <tr> <th>Criticidad</th> <th>¿Resuelto? si/no</th> </tr> </thead> <tbody> <tr> <td>Estético</td> <td>-</td> </tr> </tbody> </table> <p>Comentario:</p> <p>-</p>	Criticidad	¿Resuelto? si/no	Estético	-
Criticidad	¿Resuelto? si/no						
Estético	-						
51	Recinto: Baño de visitas

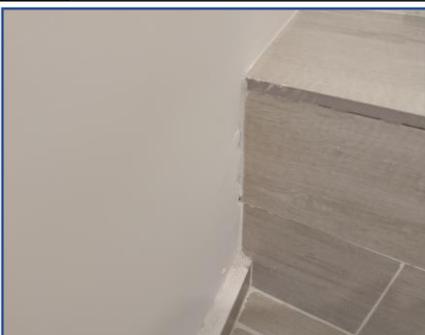
<p>Observación:</p> <p>Terminación defectuosa entre shaft con muro, bajo wc.</p> <table border="1" data-bbox="607 890 1113 965"> <thead> <tr> <th>Criticidad</th> <th>¿Resuelto? si/no</th> </tr> </thead> <tbody> <tr> <td>Estético</td> <td>-</td> </tr> </tbody> </table> <p>Comentario:</p> <p>-</p>	Criticidad	¿Resuelto? si/no	Estético	-

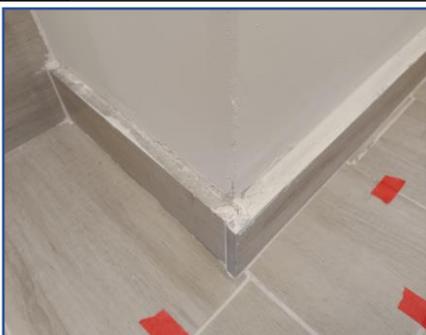
<p>Observación:</p> <p>Terminación defectuosa entre zócalos con muros en general.</p> <table border="1" data-bbox="1561 890 2067 965"> <thead> <tr> <th>Criticidad</th> <th>¿Resuelto? si/no</th> </tr> </thead> <tbody> <tr> <td>Estético</td> <td>-</td> </tr> </tbody> </table> <p>Comentario:</p> <p>-</p>	Criticidad	¿Resuelto? si/no	Estético	-
Criticidad	¿Resuelto? si/no						
Estético	-						
53	Recinto: Baño de visitas

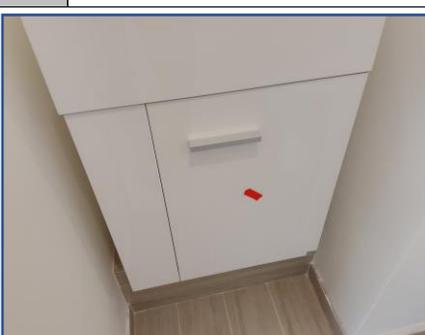
<p>Observación:</p> <p>Puerta de mueble con bisagra suelta. También emite sonidos defectuosos al operar.</p> <table border="1" data-bbox="607 1281 1113 1356"> <thead> <tr> <th>Criticidad</th> <th>¿Resuelto? si/no</th> </tr> </thead> <tbody> <tr> <td>Importante</td> <td>-</td> </tr> </tbody> </table> <p>Comentario:</p> <p>-</p>	Criticidad	¿Resuelto? si/no	Importante	-
Criticidad	¿Resuelto? si/no

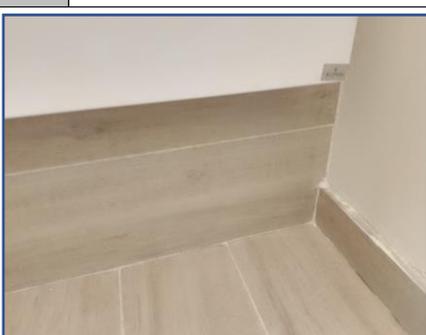
<p>Observación:</p> <p>Cerámicos manchados en varios sectores del recinto.</p> <table border="1" data-bbox="1561 1281 2067 1356"> <thead> <tr> <th>Criticidad</th> <th>¿Resuelto? si/no</th> </tr> </thead> <tbody> <tr> <td>Estético</td> <td>-</td> </tr> </tbody> </table> <p>Comentario:</p> <p>-</p>	Criticidad	¿Resuelto? si/no	Estético	-
Criticidad	¿Resuelto? si/no						
Estético	-

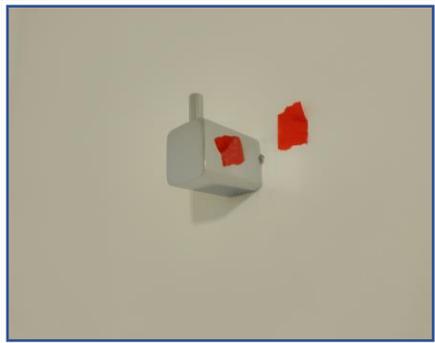
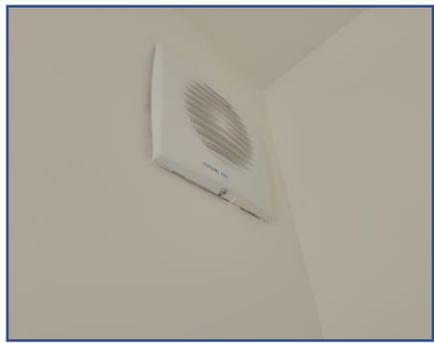
Observación:		Observación:									
Terminación defectuosa entre perchero con muro.		Terminación defectuosa entre extractor con muro. También esta manchado.									
<table border="1"> <thead> <tr> <th>Criticidad</th> <th>¿Resuelto? si/no</th> </tr> </thead> <tbody> <tr> <td>Estético</td> <td>-</td> </tr> </tbody> </table>		Criticidad	¿Resuelto? si/no	Estético	-	<table border="1"> <thead> <tr> <th>Criticidad</th> <th>¿Resuelto? si/no</th> </tr> </thead> <tbody> <tr> <td>Estético</td> <td>-</td> </tr> </tbody> </table>		Criticidad	¿Resuelto? si/no	Estético	-
Criticidad	¿Resuelto? si/no										
Estético	-										
Criticidad	¿Resuelto? si/no										
Estético	-										
Comentario:		Comentario:

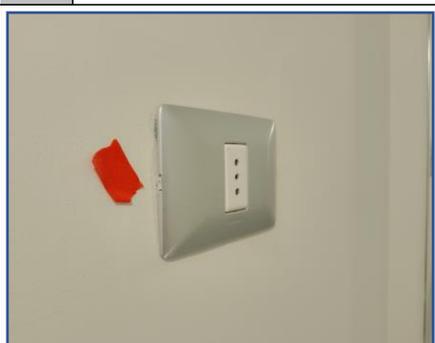
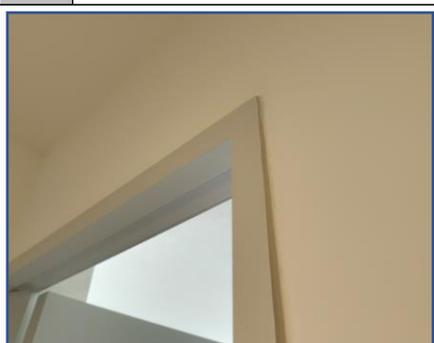
Observación:		Observación:									
Terminación defectuosa entre enchufe con muro.		Terminación defectuosa entre marco de puerta con muro.									
<table border="1"> <thead> <tr> <th>Criticidad</th> <th>¿Resuelto? si/no</th> </tr> </thead> <tbody> <tr> <td>Estético</td> <td>-</td> </tr> </tbody> </table>		Criticidad	¿Resuelto? si/no	Estético	-	<table border="1"> <thead> <tr> <th>Criticidad</th> <th>¿Resuelto? si/no</th> </tr> </thead> <tbody> <tr> <td>Estético</td> <td>-</td> </tr> </tbody> </table>		Criticidad	¿Resuelto? si/no	Estético	-
Criticidad	¿Resuelto? si/no										
Estético	-										
Criticidad	¿Resuelto? si/no										
Estético	-										
Comentario:		Comentario:

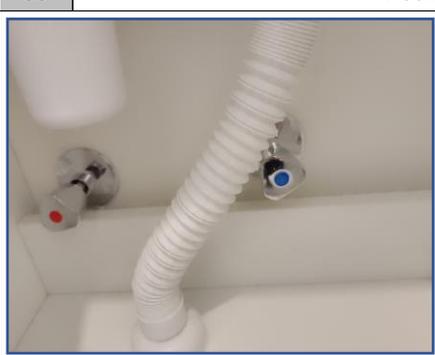
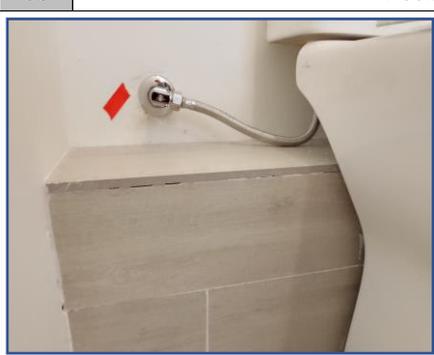
Observación:		Observación:									
Llaves de paso manchadas.		Falta fragüe entre cerámicos en sector de shaft bajo wc.									
<table border="1"> <thead> <tr> <th>Criticidad</th> <th>¿Resuelto? si/no</th> </tr> </thead> <tbody> <tr> <td>Estético</td> <td>-</td> </tr> </tbody> </table>		Criticidad	¿Resuelto? si/no	Estético	-	<table border="1"> <thead> <tr> <th>Criticidad</th> <th>¿Resuelto? si/no</th> </tr> </thead> <tbody> <tr> <td>Importante</td> <td>-</td> </tr> </tbody> </table>		Criticidad	¿Resuelto? si/no	Importante	-
Criticidad	¿Resuelto? si/no										
Estético	-										
Criticidad	¿Resuelto? si/no										
Importante	-										
Comentario:		Comentario:

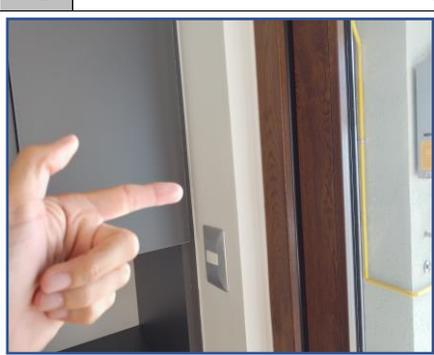
<p>Observación:</p> <p>Terminación defectuosa entre mueble con muro. En toda su vertical. Lado izquierdo de loggia.</p> <table border="1" data-bbox="1554 1281 1816 1356"> <thead> <tr> <th>Criticidad</th> <th>¿Resuelto? si/no</th> </tr> </thead> <tbody> <tr> <td>Estético</td> <td>-</td> </tr> </tbody> </table> <p>Comentario:</p> <p>-</p>	Criticidad	¿Resuelto? si/no	Estético	-

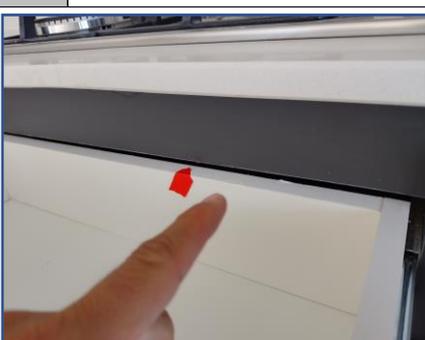
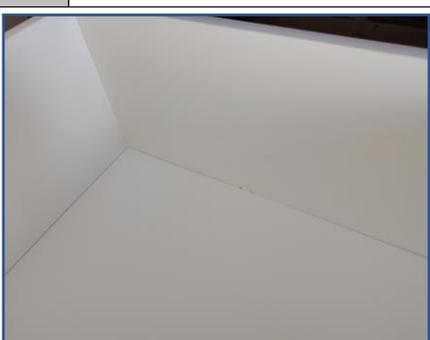
Observación:		Observación:									
1er cajón bajo encimera con tapacantos defectuosos en su interior.		Por interior los cajones están manchados o con rayas.									
<table border="1"> <thead> <tr> <th>Criticidad</th> <th>¿Resuelto? si/no</th> </tr> </thead> <tbody> <tr> <td>Estético</td> <td>-</td> </tr> </tbody> </table>		Criticidad	¿Resuelto? si/no	Estético	-	<table border="1"> <thead> <tr> <th>Criticidad</th> <th>¿Resuelto? si/no</th> </tr> </thead> <tbody> <tr> <td>Estético</td> <td>-</td> </tr> </tbody> </table>		Criticidad	¿Resuelto? si/no	Estético	-
Criticidad	¿Resuelto? si/no										
Estético	-										
Criticidad	¿Resuelto? si/no										
Estético	-										
Comentario:		Comentario:

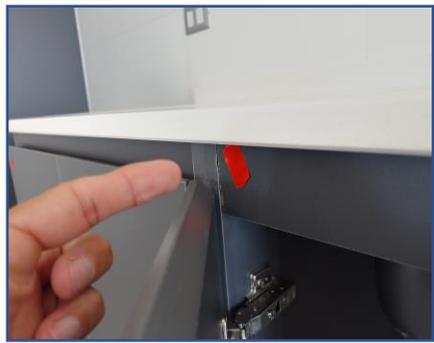
<p>Observación:</p> <p>Bajo lavaplatos, tapacanto defectuoso en sector señalado.</p> <table border="1" data-bbox="1554 507 1816 582"> <tr> <td>Criticidad</td> <td>¿Resuelto? si/no</td> </tr> <tr> <td>Importante</td> <td>-</td> </tr> </table> <p>Comentario:</p> <p>-</p>	Criticidad	¿Resuelto? si/no	Importante	-
Criticidad	¿Resuelto? si/no										
Importante	-										
Criticidad	¿Resuelto? si/no										
Importante	-										
81	Recinto: Cocina	82	Recinto: Cocina

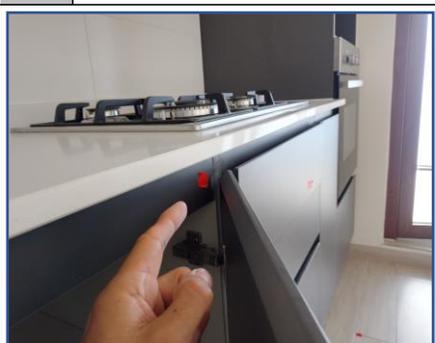
<p>Observación:</p> <p>Manchas en cenefa señalada.</p> <table border="1" data-bbox="600 890 862 965"> <tr> <td>Criticidad</td> <td>¿Resuelto? si/no</td> </tr> <tr> <td>Estético</td> <td>-</td> </tr> </table> <p>Comentario:</p> <p>-</p>	Criticidad	¿Resuelto? si/no	Estético	-

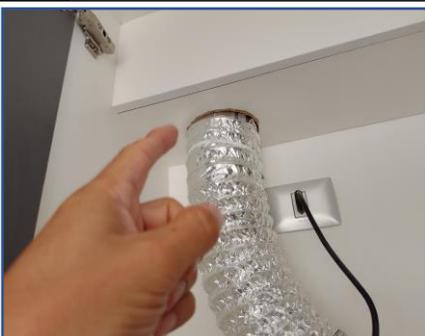
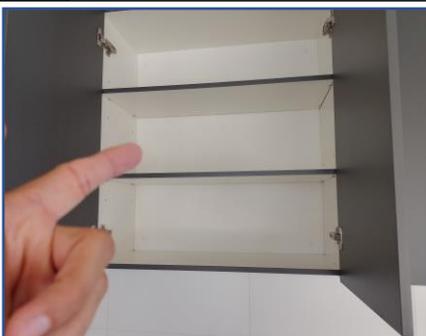
Observación:		Observación:	
Terminación defectuosa entre ducto de campana con shaft superior. Las melaminas están mordidas.		Sobre lavaplatos, el fondo del mueble tiene tonos amarillentos o manchas.	
Críticidad		Críticidad	
Estético		Estético	
¿Resuelto? si/no		¿Resuelto? si/no

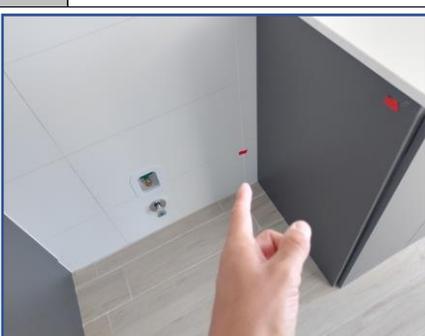
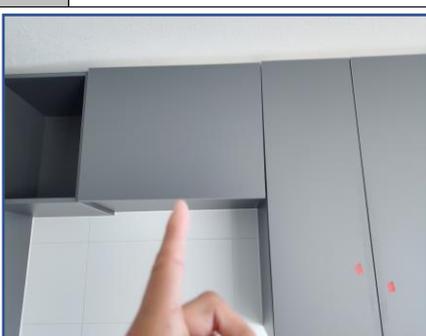
Observación:		Observación:	
Cerámico de muro señalado desalineado.		Puerta sobre refrigerador descuadrada.	
Críticidad		Críticidad	
Estético		Importante	
¿Resuelto? si/no		¿Resuelto? si/no

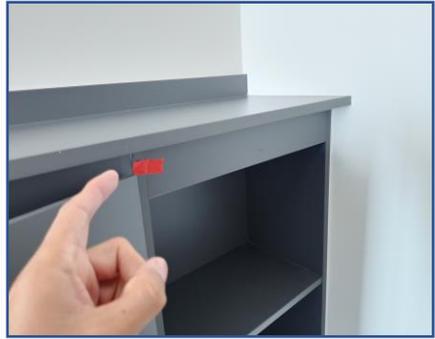
91	Recinto: Cocina

<p>Observación:</p> <p>Frente a refrigerador, tapacanto señalado defectuoso.</p> <table border="1"> <thead> <tr> <th>Criticidad</th> <th>¿Resuelto? si/no</th> </tr> </thead> <tbody> <tr> <td>Importante</td> <td>-</td> </tr> </tbody> </table> <p>Comentario:</p> <p>-</p>	Criticidad	¿Resuelto? si/no	Importante	-
Criticidad	¿Resuelto? si/no						
Importante	-						
92	Recinto: Cocina

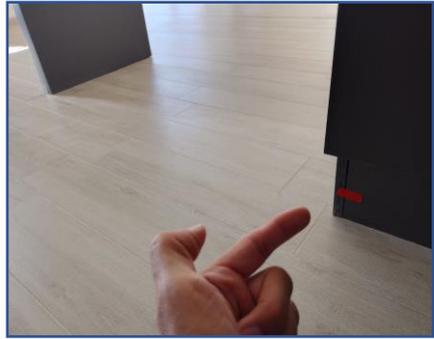
<p>Observación:</p> <p>Frente a refrigerador, no se observa tapacanto en zócalo señalado. También hay aberturas en sus encuentros.</p> <table border="1"> <thead> <tr> <th>Criticidad</th> <th>¿Resuelto? si/no</th> </tr> </thead> <tbody> <tr> <td>Importante</td> <td>-</td> </tr> </tbody> </table> <p>Comentario:</p> <p>-</p>	Criticidad	¿Resuelto? si/no	Importante	-
Criticidad	¿Resuelto? si/no						
Importante	-						
93	Recinto: Cocina

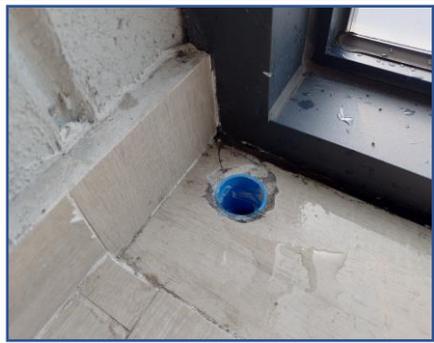
<p>Observación:</p> <p>Terminación defectuosa en contorno de desagüe.</p> <table border="1" data-bbox="1554 507 1816 582"> <tr> <td>Criticidad</td> <td>¿Resuelto? si/no</td> </tr> <tr> <td>Importante</td> <td>-</td> </tr> </table> <p>Comentario:</p> <p>-</p>	Criticidad	¿Resuelto? si/no	Importante	-
Criticidad	¿Resuelto? si/no										
Estético	-										
Criticidad	¿Resuelto? si/no										
Importante	-										
111	Recinto: Escalera	112	Recinto: Escalera

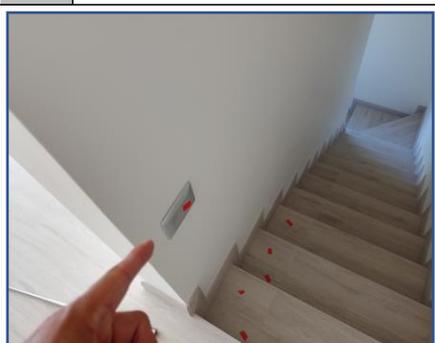
<p>Observación:</p> <p>Tapa ciega señalada suelta.</p> <table border="1" data-bbox="600 890 862 965"> <tr> <td>Criticidad</td> <td>¿Resuelto? si/no</td> </tr> <tr> <td>Importante</td> <td>-</td> </tr> </table> <p>Comentario:</p> <p>-</p>	Criticidad	¿Resuelto? si/no	Importante	-

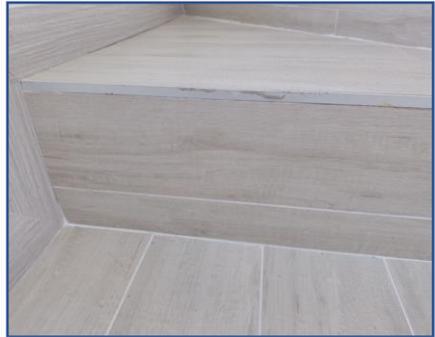
<p>Observación:</p> <p>Escalera manchada en acceso y con encuentros con terminación defectuosa.</p>

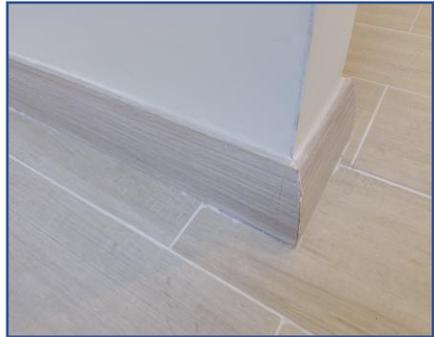
<p>Observación:</p> <p>Guardapolvos con manchas en algunos sectores del recinto.</p>

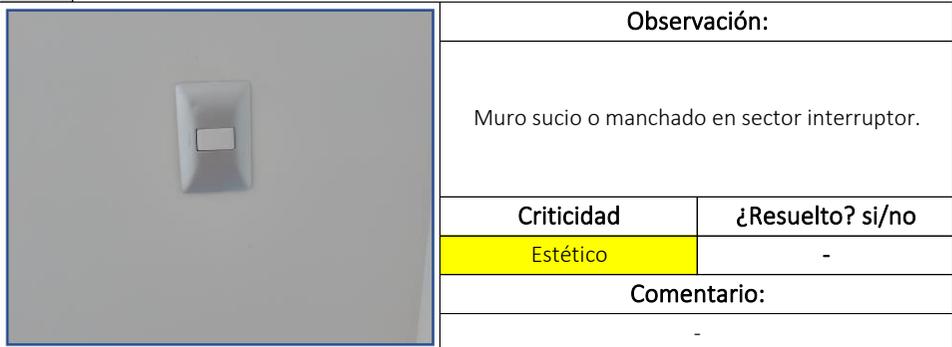
Observación:		Observación:									
Pasadores de bisagra fuera de posición.		Muro sucio o manchado en sector interruptor.									
<table border="1"> <thead> <tr> <th>Criticidad</th> <th>¿Resuelto? si/no</th> </tr> </thead> <tbody> <tr> <td>Importante</td> <td>-</td> </tr> </tbody> </table>		Criticidad	¿Resuelto? si/no	Importante	-	<table border="1"> <thead> <tr> <th>Criticidad</th> <th>¿Resuelto? si/no</th> </tr> </thead> <tbody> <tr> <td>Estético</td> <td>-</td> </tr> </tbody> </table>		Criticidad	¿Resuelto? si/no	Estético	-
Criticidad	¿Resuelto? si/no										
Importante	-										
Criticidad	¿Resuelto? si/no										
Estético	-										
Comentario:		Comentario:

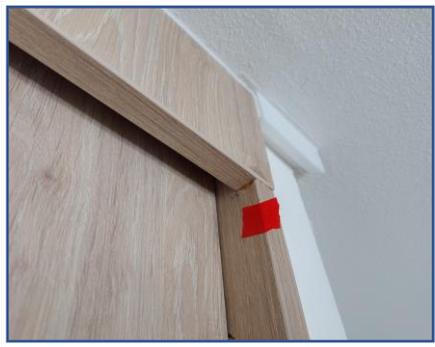
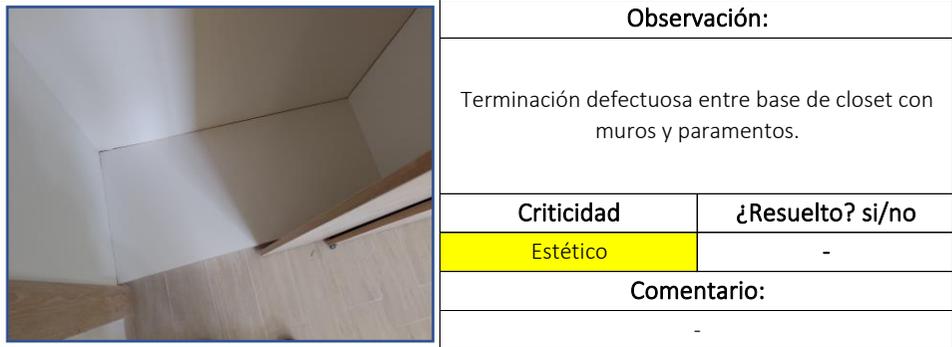
Observación:		Observación:									
Paramento derecho de closet con mancha en parte superior marcada.		Terminación defectuosa entre base de closet con muros y paramentos.									
<table border="1"> <thead> <tr> <th>Criticidad</th> <th>¿Resuelto? si/no</th> </tr> </thead> <tbody> <tr> <td>Estético</td> <td>-</td> </tr> </tbody> </table>		Criticidad	¿Resuelto? si/no	Estético	-	<table border="1"> <thead> <tr> <th>Criticidad</th> <th>¿Resuelto? si/no</th> </tr> </thead> <tbody> <tr> <td>Estético</td> <td>-</td> </tr> </tbody> </table>		Criticidad	¿Resuelto? si/no	Estético	-
Criticidad	¿Resuelto? si/no										
Estético	-										
Criticidad	¿Resuelto? si/no										
Estético	-										
Comentario:		Comentario:

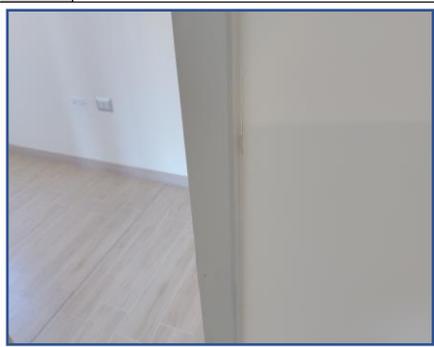
<p>Observación:</p> <p>Terminación defectuosa de sello entre marco de puerta con muro en algunos sectores.</p> <table border="1" data-bbox="1554 507 1816 582"> <tr> <td>Criticidad</td> <td>¿Resuelto? si/no</td> </tr> <tr> <td>Estético</td> <td>-</td> </tr> </table> <p>Comentario:</p> <p>-</p>	Criticidad	¿Resuelto? si/no	Estético	-
Criticidad	¿Resuelto? si/no														
Importante	-														
Criticidad	¿Resuelto? si/no														
Estético	-														
147	Recinto: Dormitorio colindante con dormitorio principal

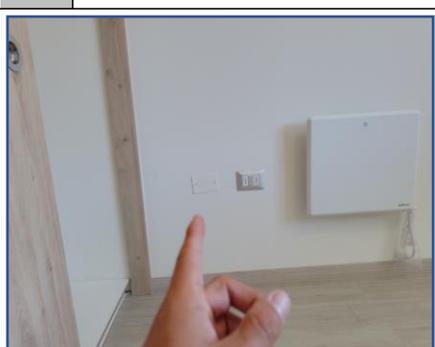
<p>Observación:</p> <p>Tapa ciega señalada desnivelada.</p> <table border="1" data-bbox="600 890 862 965"> <tr> <td>Criticidad</td> <td>¿Resuelto? si/no</td> </tr> <tr> <td>Estético</td> <td>-</td> </tr> </table> <p>Comentario:</p> <p>-</p>	Criticidad	¿Resuelto? si/no	Estético	-	148	Recinto: Dormitorio colindante con dormitorio principal

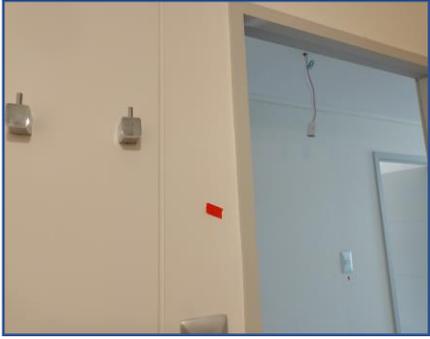
Observación:								
	Fisuras en encuentro de muros en lado derecho de porta toallero.		Terminación defectuosa de pintura en contorno de puerta de acceso. Hay distintos tonos.

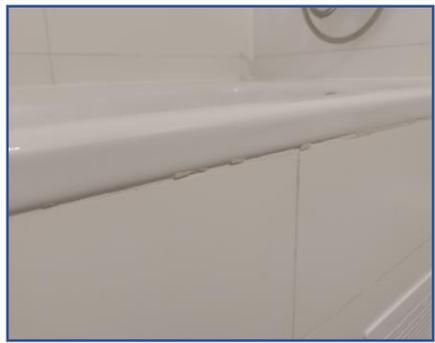
<p>Observación:</p> <p>Terminación defectuosa entre tina con faldón de tina.</p> <table border="1" data-bbox="600 507 1108 582"> <thead> <tr> <th>Criticidad</th> <th>¿Resuelto? si/no</th> </tr> </thead> <tbody> <tr> <td>Estético</td> <td>-</td> </tr> </tbody> </table> <p>Comentario:</p> <p>-</p>	Criticidad	¿Resuelto? si/no	Estético	-

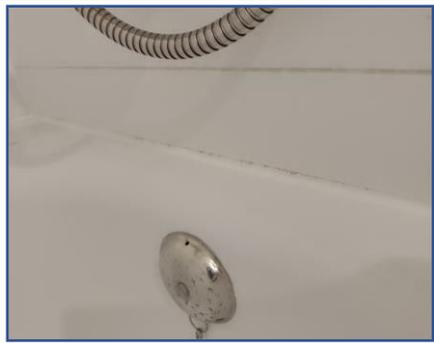
<p>Observación:</p> <p>Los sellos se están abriendo entre tina con muro en algunos sectores.</p> <table border="1" data-bbox="1554 507 2063 582"> <thead> <tr> <th>Criticidad</th> <th>¿Resuelto? si/no</th> </tr> </thead> <tbody> <tr> <td>Grave</td> <td>-</td> </tr> </tbody> </table> <p>Comentario:</p> <p>-</p>	Criticidad	¿Resuelto? si/no	Grave	-
Criticidad	¿Resuelto? si/no										
Estético	-										
Criticidad	¿Resuelto? si/no										
Grave	-										
165	Recinto: Baño 2	166	Recinto: Observación general

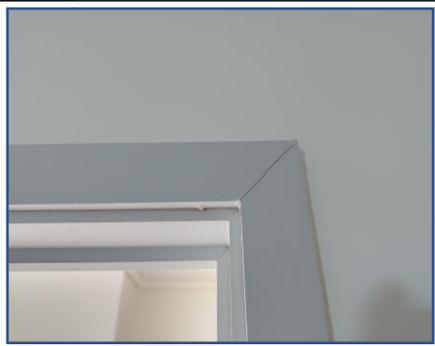
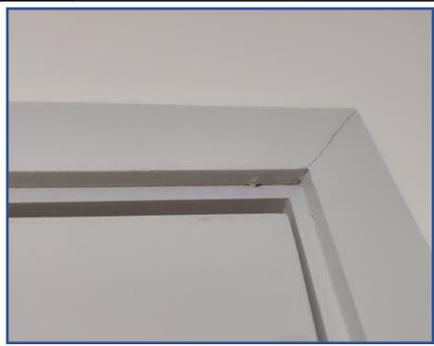
Observación:		Observación:	
Encuentro de pilastras fisuradas.		Marco de puerta con terminación defectuosa en parte superior derecha.	
Críticidad		Críticidad	
Estético		Estético	
¿Resuelto? si/no		¿Resuelto? si/no

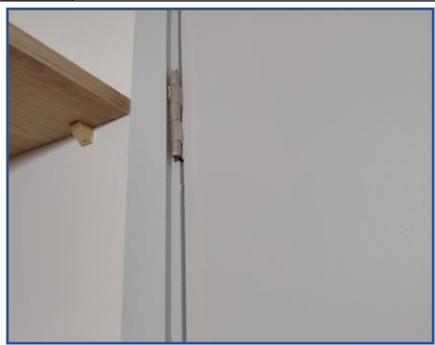
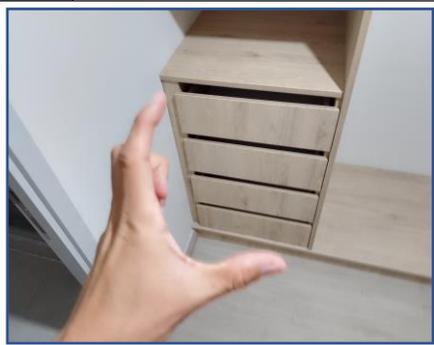
Observación:		Observación:	
Puerta de acceso con terminaciones defectuosas de pintura en su contorno.		Los cajones señalados están manchados por el interior en general.	
Críticidad		Críticidad	
Estético		Estético	
¿Resuelto? si/no		¿Resuelto? si/no

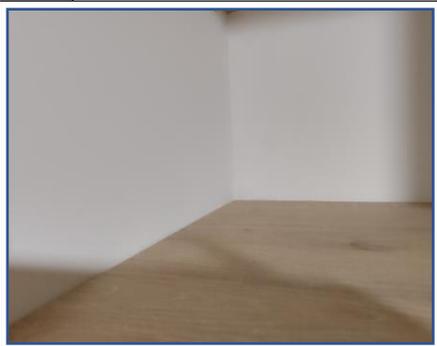
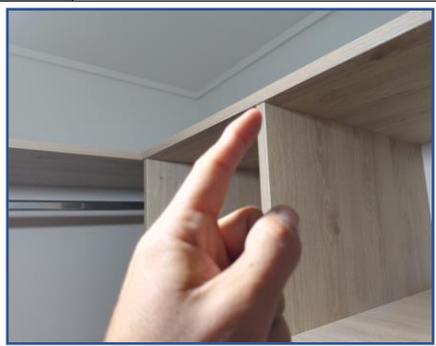
Observación:		Observación:	
Muros con terminaciones defectuosas en encuentro con bandejas y paramentos.		En sector señalado, piquetes en tapacantos y melaminas.	
Críticidad	¿Resuelto? si/no	Críticidad	¿Resuelto? si/no
Estético	-	Estético	-
Comentario:		Comentario:

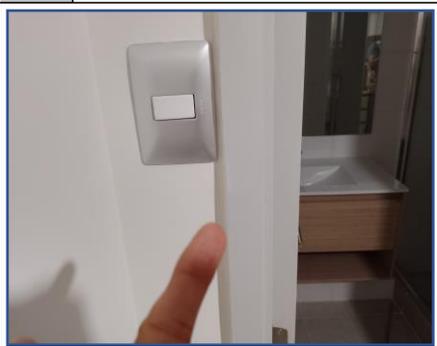
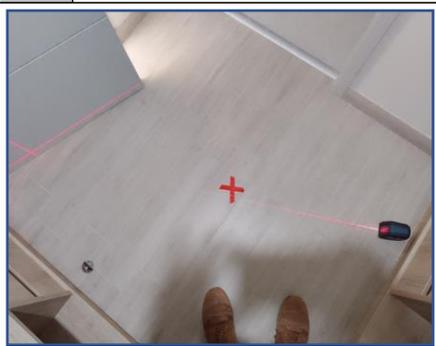
Observación:		Observación:	
Marco de puerta de baño manchado.		Losa bajo cerámicos con planeidad fuera de tolerancia. Hay diferencias de nivel de hasta 2 cms medidos con laser.	
Críticidad	¿Resuelto? si/no	Críticidad	¿Resuelto? si/no
Estético	-	Importante	-
Comentario:		Comentario:

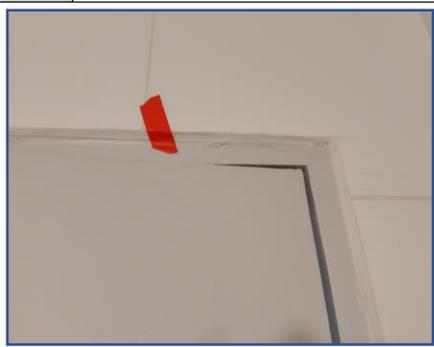
<p>Observación:</p> <p>Terminación defectuosa entre marco de puerta con cerámicos de muro.</p> <table border="1" data-bbox="1554 507 2065 582"> <thead> <tr> <th>Criticidad</th> <th>¿Resuelto? si/no</th> </tr> </thead> <tbody> <tr> <td>Estético</td> <td>-</td> </tr> </tbody> </table> <p>Comentario:</p> <p>-</p>		Criticidad	¿Resuelto? si/no	Estético	-
Criticidad	¿Resuelto? si/no										
Importante	-										
Criticidad	¿Resuelto? si/no										
Estético	-										
195	Recinto: Baño principal	196	Recinto: Baño principal

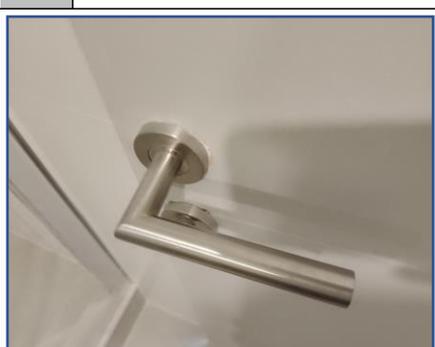
<p>Observación:</p> <p>Terminación defectuosa entre manilla de puerta con puerta.</p> <table border="1" data-bbox="600 890 1111 965"> <thead> <tr> <th>Criticidad</th> <th>¿Resuelto? si/no</th> </tr> </thead> <tbody> <tr> <td>Estético</td> <td>-</td> </tr> </tbody> </table> <p>Comentario:</p> <p>-</p>		Criticidad	¿Resuelto? si/no	Estético	-

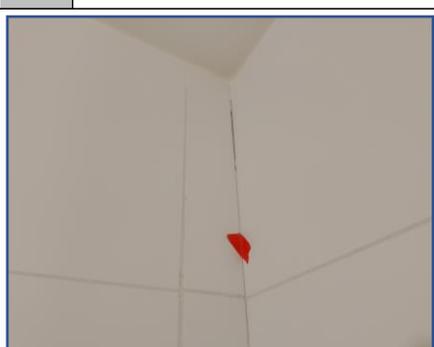
<p>Observación:</p> <p>Sobre wc en lado izquierdo, hay aberturas entre cerámicos de muro.</p> <table border="1" data-bbox="1554 890 2065 965"> <thead> <tr> <th>Criticidad</th> <th>¿Resuelto? si/no</th> </tr> </thead> <tbody> <tr> <td>Importante</td> <td>-</td> </tr> </tbody> </table> <p>Comentario:</p> <p>-</p>		Criticidad	¿Resuelto? si/no	Importante	-
Criticidad	¿Resuelto? si/no										
Estético	-										
Criticidad	¿Resuelto? si/no										
Importante	-										
197	Recinto: Baño principal	198	Recinto: Baño principal

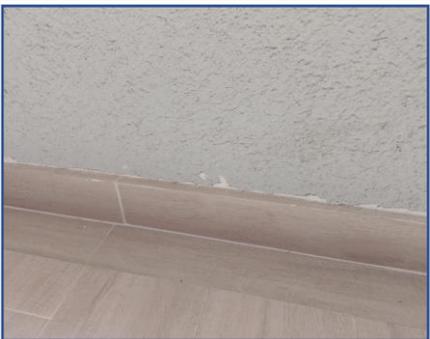
<p>Observación:</p> <p>Terminación defectuosa en general entre viga invertida con zócalos.</p> <table border="1" data-bbox="604 1283 1115 1359"> <thead> <tr> <th>Criticidad</th> <th>¿Resuelto? si/no</th> </tr> </thead> <tbody> <tr> <td>Estético</td> <td>-</td> </tr> </tbody> </table> <p>Comentario:</p> <p>-</p>		Criticidad	¿Resuelto? si/no	Estético	-

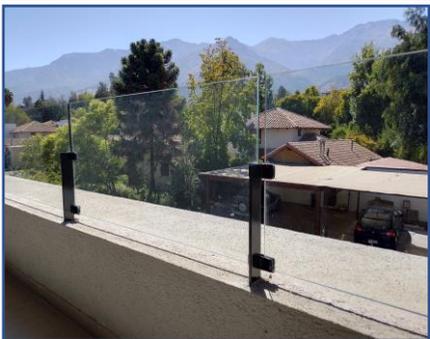
<p>Observación:</p> <p>Todos los vidrios están con rayas.</p> <table border="1" data-bbox="1559 1283 2069 1359"> <thead> <tr> <th>Criticidad</th> <th>¿Resuelto? si/no</th> </tr> </thead> <tbody> <tr> <td>Estético</td> <td>-</td> </tr> </tbody> </table> <p>Comentario:</p> <p>-</p>		Criticidad	¿Resuelto? si/no	Estético	-

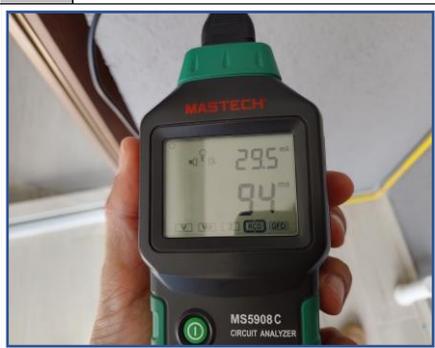
<p>Observación:</p> <p>Al realizar ensayo de fuga a tierra en diferencial 6, el tiempo de respuesta es de 94ms, lo cual sobrepasa lo normal, que es 10ms, 20ms o 30ms.</p> <table border="1" data-bbox="600 1284 1115 1364"> <thead> <tr> <th>Criticidad</th> <th>¿Resuelto? si/no</th> </tr> </thead> <tbody> <tr> <td>Importante</td> <td>-</td> </tr> </tbody> </table> <p>Comentario:</p> <p>-</p>		Criticidad	¿Resuelto? si/no	Importante	-

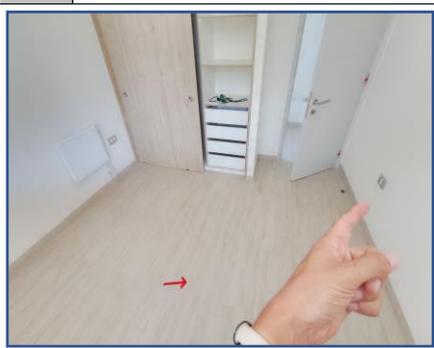
<p>Observación:</p> <p>En general en los dormitorios, los calefactores no están instalados cerca del enchufe que les corresponde (enchufe de calefactor).</p> <table border="1" data-bbox="1554 1284 2069 1364"> <thead> <tr> <th>Criticidad</th> <th>¿Resuelto? si/no</th> </tr> </thead> <tbody> <tr> <td>Importante</td> <td>-</td> </tr> </tbody> </table> <p>Comentario:</p> <p>-</p>		Criticidad	¿Resuelto? si/no	Importante	-

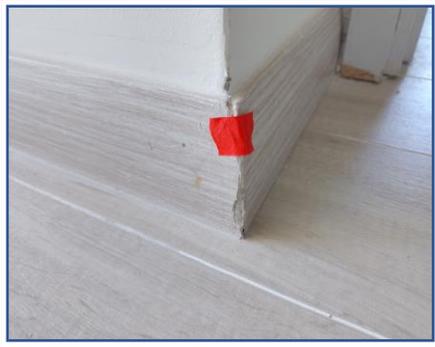
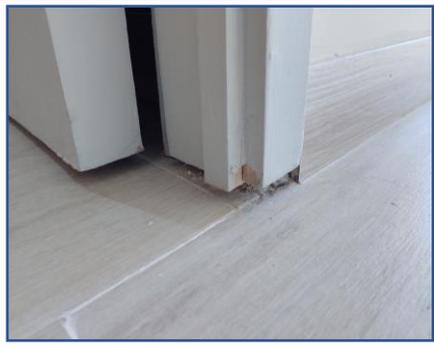
Observación:		Observación:	
Encuentro de guardapolvos con terminaciones defectuosas en varios sectores de la propiedad.		Excesivas separaciones entre los marcos de puerta con los pisos en varios accesos de la propiedad.	
Críticidad		Críticidad	
Estético		Importante	
¿Resuelto? si/no		¿Resuelto? si/no	
-		-	
Comentario:		Comentario:	
-		-	
219	Recinto: Dormitorio Principal	220	Recinto: Terraza de living

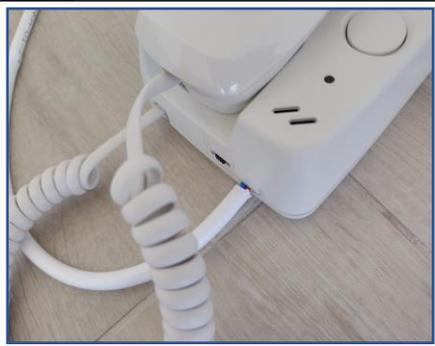
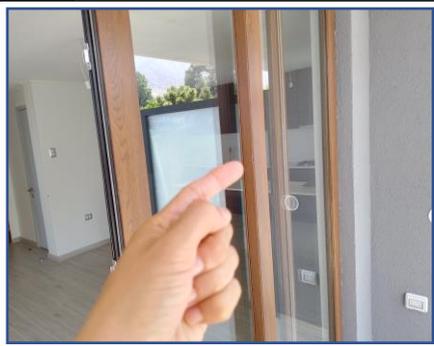
Observación:		Observación:	
El citófono tiene conductores a la vista .		Perfilería de ventanal con perdida de material en zona señalada.	
Críticidad		Críticidad	
Importante		Importante	
¿Resuelto? si/no		¿Resuelto? si/no	
-		-	
Comentario:		Comentario:	
-		-
