INFORME INSPECCIÓN

2EME - Av. 2EME 54321, Santiago, Departamento 12345

- Fecha inspección : 03 de enero de 2025
- Inicio inspección : 15:00 hrs
- Tipo de vivienda : Departamento
- M2 Vivienda informado : 135
- M2 Terraza informado : 17
- M2 Azotea informado : NA
- M2 terreno informado : NA
- Plan de inspección : Premium
- Fecha chequeo de informe : -

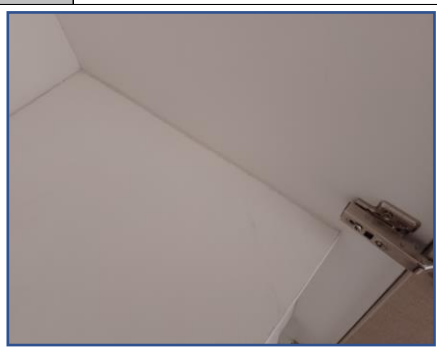
<p>Observación:</p> <p>En general las terminaciones son defectuosas entre las bandejas con los muros y paramentos dentro de closet.</p> <table border="1" data-bbox="600 1281 1111 1358"> <thead> <tr> <th>Criticidad</th> <th>¿Resuelto? si/no</th> </tr> </thead> <tbody> <tr> <td>Estético</td> <td>-</td> </tr> </tbody> </table> <p>Comentario:</p> <p>-</p>		Criticidad	¿Resuelto? si/no	Estético	-

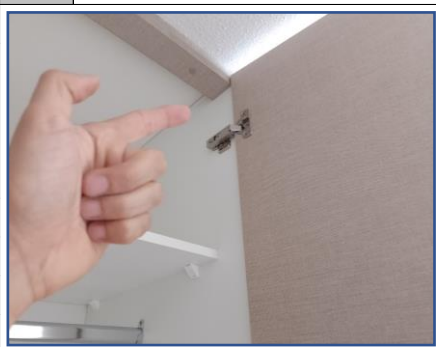
<p>Observación:</p> <p>Raya en paramento vertical de closet en sector señalado modulo izquierdo.</p> <table border="1" data-bbox="1554 1281 2065 1358"> <thead> <tr> <th>Criticidad</th> <th>¿Resuelto? si/no</th> </tr> </thead> <tbody> <tr> <td>Estético</td> <td>-</td> </tr> </tbody> </table> <p>Comentario:</p> <p>-</p>		Criticidad	¿Resuelto? si/no	Estético	-

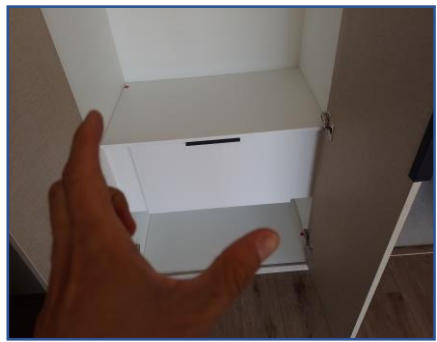
7	Recinto: Dormitorio Principal

<p>Observación:</p> <p>Terminaciones defectuosas en general entre las bandejas con los paramentos verticales en modulo derecho de closet.</p> <table border="1" data-bbox="600 507 862 582"> <thead> <tr> <th>Criticidad</th> <th>¿Resuelto? si/no</th> </tr> </thead> <tbody> <tr> <td>Estético</td> <td>-</td> </tr> </tbody> </table> <p>Comentario:</p> <p>-</p>	Criticidad	¿Resuelto? si/no	Estético	-
Criticidad	¿Resuelto? si/no						
Estético	-						
8	Recinto: Dormitorio Principal

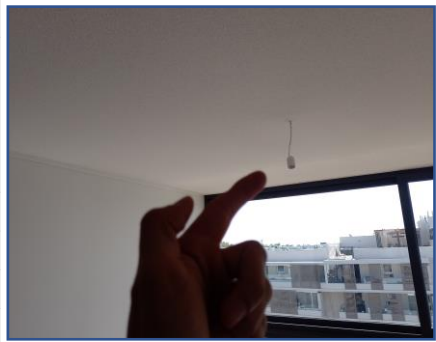
<p>Observación:</p> <p>Alumbrado señalado no se pudo ingresar ampolleta por que esta manchado.</p> <table border="1" data-bbox="1554 507 1816 582"> <thead> <tr> <th>Criticidad</th> <th>¿Resuelto? si/no</th> </tr> </thead> <tbody> <tr> <td>Importante</td> <td>-</td> </tr> </tbody> </table> <p>Comentario:</p> <p>-</p>	Criticidad	¿Resuelto? si/no	Importante	-
Criticidad	¿Resuelto? si/no

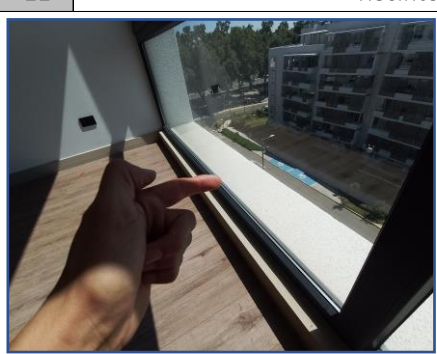
<p>Observación:</p> <p>No se observa que el rasgo exterior de ventana tenga una pendiente hacia fachada.</p> <table border="1" data-bbox="600 1273 862 1348"> <thead> <tr> <th>Criticidad</th> <th>¿Resuelto? si/no</th> </tr> </thead> <tbody> <tr> <td>Importante</td> <td>-</td> </tr> </tbody> </table> <p>Comentario:</p> <p>-</p>	Criticidad	¿Resuelto? si/no	Importante	-

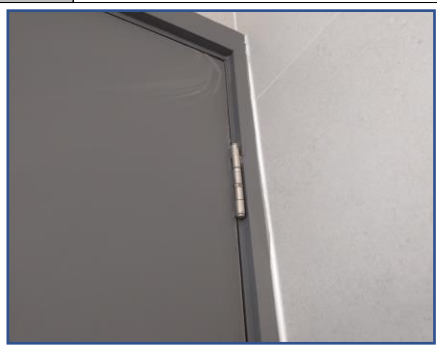
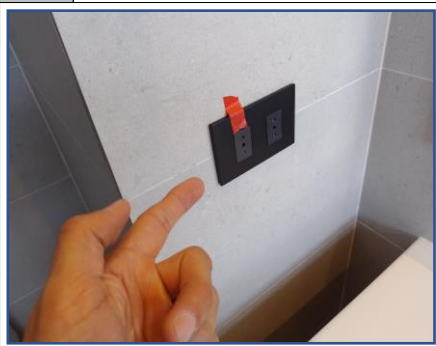
19	Recinto: Baño Principal	20	Recinto: Baño Principal

Observación:		Observación:	
Terminación defectuosa de sello entre marco de puerta con muro en varios sectores.		Cuesta ingresar artefacto eléctrico en modulo izquierdo de enchufe.	
Criticidad	¿Resuelto? si/no	Criticidad	¿Resuelto? si/no
Estético	-	Importante	-
Comentario:		Comentario:

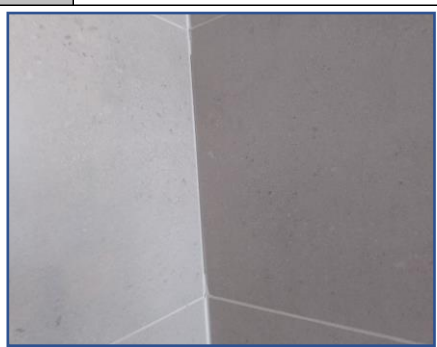
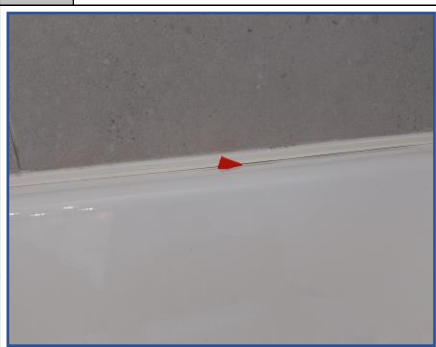
Observación:		Observación:	
Fragües con terminaciones defectuosas o incompletas en algunos sectores del recinto.		Aberturas entre tina con bota agua en varios sectores.	
Criticidad	¿Resuelto? si/no	Criticidad	¿Resuelto? si/no
Estético	-	Grave	-
Comentario:		Comentario:

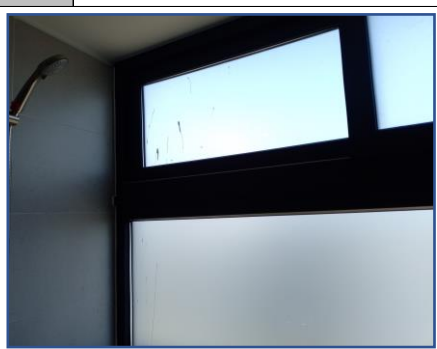
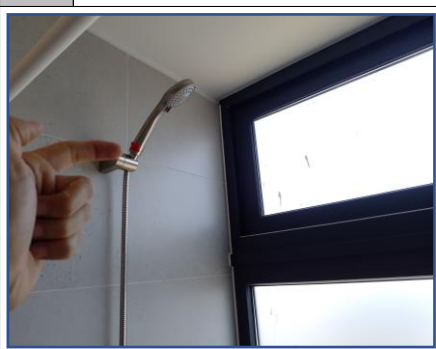
Observación:		Observación:	
Ventana manchada.		Falta orrin en ducha teléfono.	
Criticidad	¿Resuelto? si/no	Criticidad	¿Resuelto? si/no
Estético	-	Importante	-
Comentario:		Comentario:

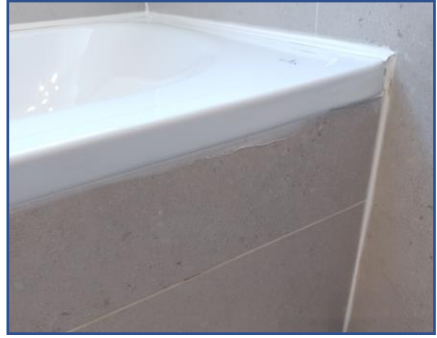
<p>Observación:</p> <p>Terminación defectuosa entre tina con faldón de tina.</p> <table border="1" data-bbox="607 898 1113 975"> <tr> <td>Criticidad</td> <td>¿Resuelto? si/no</td> </tr> <tr> <td>Estético</td> <td>-</td> </tr> </table> <p>Comentario:</p> <p>-</p>	Criticidad	¿Resuelto? si/no	Estético	-	28	Recinto: Baño Principal

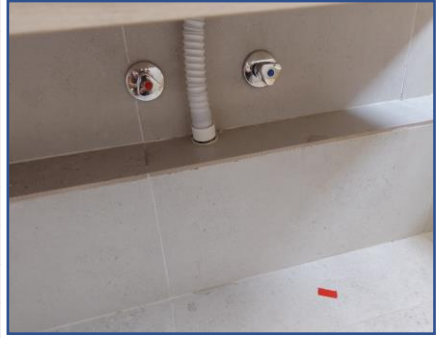
<p>Observación:</p> <p>Varios cerámicos manchados en el recinto.</p> <table border="1" data-bbox="1561 898 2067 975"> <tr> <td>Criticidad</td> <td>¿Resuelto? si/no</td> </tr> <tr> <td>Estético</td> <td>-</td> </tr> </table> <p>Comentario:</p> <p>-</p>	Criticidad	¿Resuelto? si/no	Estético	-

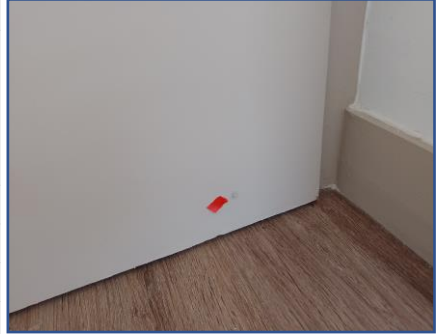
<p>Observación:</p> <p>Puerta con terminación defectuosa en parte inferior.</p> <table border="1" data-bbox="1561 1289 2067 1366"> <tr> <td>Criticidad</td> <td>¿Resuelto? si/no</td> </tr> <tr> <td>Estético</td> <td>-</td> </tr> </table> <p>Comentario:</p> <p>-</p>	Criticidad	¿Resuelto? si/no	Estético	-
Criticidad	¿Resuelto? si/no												
Estético	-												
Criticidad	¿Resuelto? si/no												
Estético	-

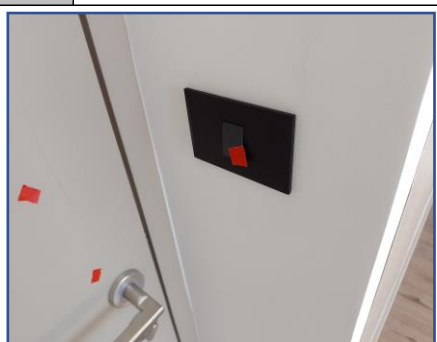
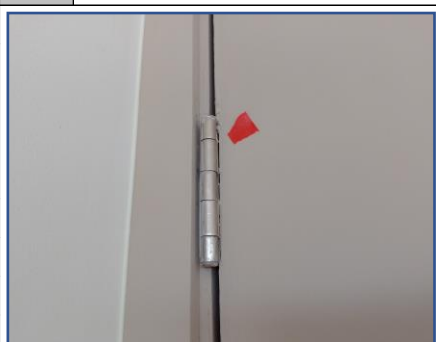
Observación:		Observación:	
Pulsador con uso forzoso, esta topando al operar.		Terminación defectuosa entre bisagras con puerta.	
Críticidad		Críticidad	
Importante		Estético	
¿Resuelto? si/no		¿Resuelto? si/no

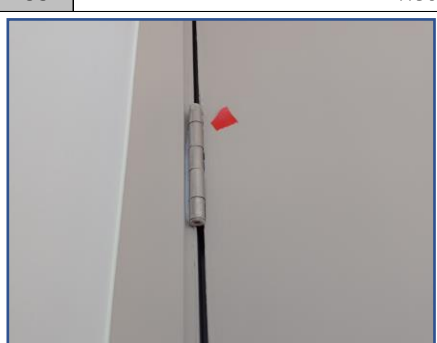
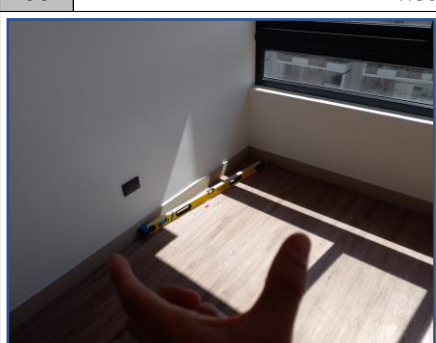
Observación:		Observación:	
Bisagras manchadas.		Piso con planeidad fuera de tolerancia en lado izquierdo del recinto.	
Críticidad		Críticidad	
Estético		Importante	
¿Resuelto? si/no		¿Resuelto? si/no

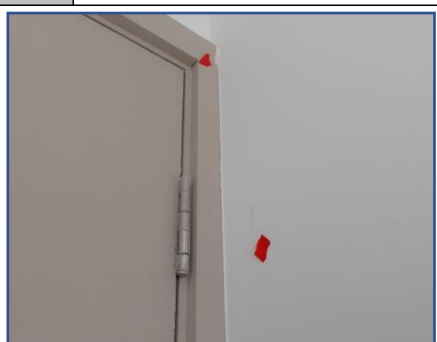
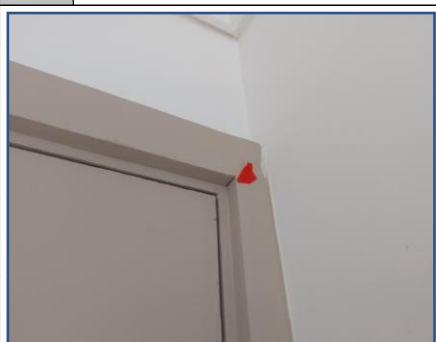
Observación:		Observación:	
Muro manchado en lado derecho de acceso.		Terminación defectuosa en marco de puerta lado superior derecho.	
Críticidad		Críticidad	
Estético		Estético	
¿Resuelto? si/no		¿Resuelto? si/no

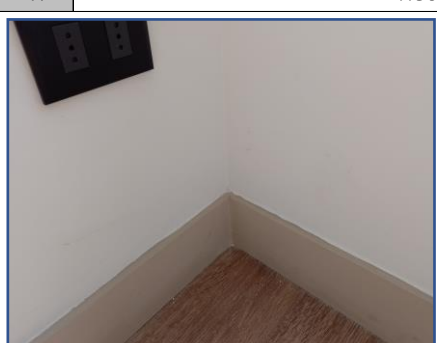
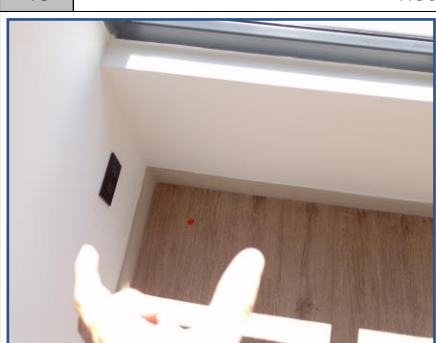
Observación:		Observación:	
Muros sucios en general en las partes bajas, incluye guardapolvos.		Piso con hundimientos en lado izquierdo de ventana.	
Críticidad		Críticidad	
Estético		Importante	
¿Resuelto? si/no		¿Resuelto? si/no

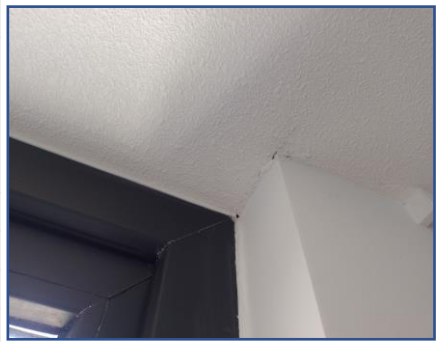
<p>Observación:</p> <p>Terminaciones defectuosas entre muro con cielo en sector ventana.</p> <table border="1"> <thead> <tr> <th>Criticidad</th> <th>¿Resuelto? si/no</th> </tr> </thead> <tbody> <tr> <td>Estético</td> <td>-</td> </tr> </tbody> </table> <p>Comentario:</p> <p>-</p>	Criticidad	¿Resuelto? si/no	Estético	-
Criticidad	¿Resuelto? si/no						
Estético	-						
63	Recinto: Baño 2

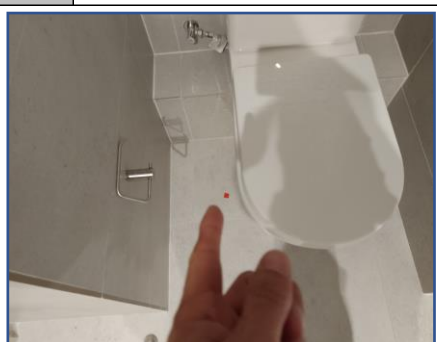
<p>Observación:</p> <p>Cerámicos de piso indicado soplado.</p> <table border="1"> <thead> <tr> <th>Criticidad</th> <th>¿Resuelto? si/no</th> </tr> </thead> <tbody> <tr> <td>Importante</td> <td>-</td> </tr> </tbody> </table> <p>Comentario:</p> <p>-</p>	Criticidad	¿Resuelto? si/no	Importante	-

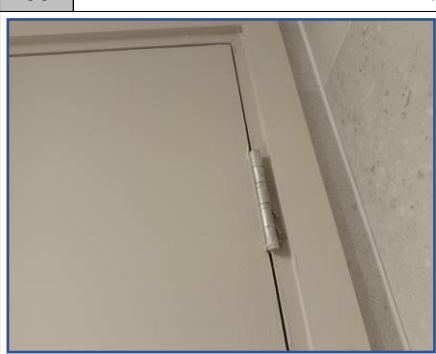
<p>Observación:</p> <p>Terminaciones defectuosas entre bisagras con puerta y marco.</p> <table border="1"> <thead> <tr> <th>Criticidad</th> <th>¿Resuelto? si/no</th> </tr> </thead> <tbody> <tr> <td>Estético</td> <td>-</td> </tr> </tbody> </table> <p>Comentario:</p> <p>-</p>	Criticidad	¿Resuelto? si/no	Estético	-

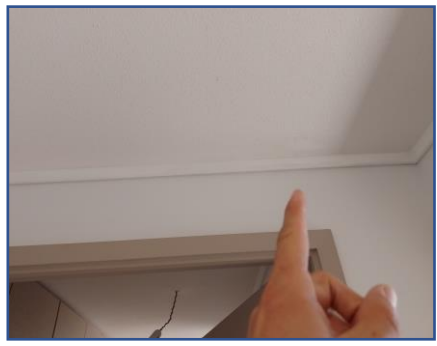
<p>Observación:</p> <p>Terminación defectuosa en cielo en acceso a dormitorio principal.</p> <table border="1" data-bbox="600 507 1115 582"> <thead> <tr> <th>Criticidad</th> <th>¿Resuelto? si/no</th> </tr> </thead> <tbody> <tr> <td>Estético</td> <td>-</td> </tr> </tbody> </table> <p>Comentario:</p> <p>-</p>		Criticidad	¿Resuelto? si/no	Estético	-

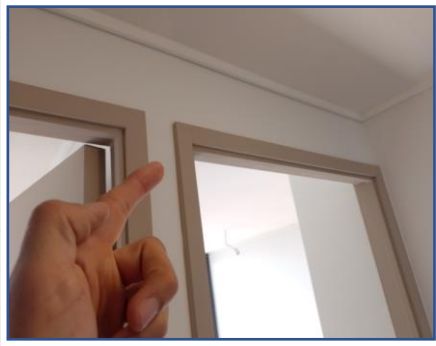
<p>Observación:</p> <p>Fisura en muro en acceso a dormitorio 3.</p> <table border="1" data-bbox="1554 507 2069 582"> <thead> <tr> <th>Criticidad</th> <th>¿Resuelto? si/no</th> </tr> </thead> <tbody> <tr> <td>Estético</td> <td>-</td> </tr> </tbody> </table> <p>Comentario:</p> <p>-</p>		Criticidad	¿Resuelto? si/no	Estético	-
Criticidad	¿Resuelto? si/no										
Estético	-										
Criticidad	¿Resuelto? si/no										
Estético	-										
75	Recinto: Pasillo de dormitorios	76	Recinto: Pasillo de dormitorios

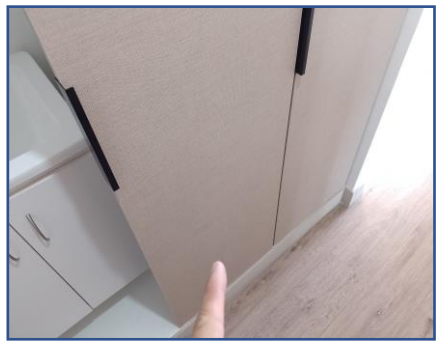
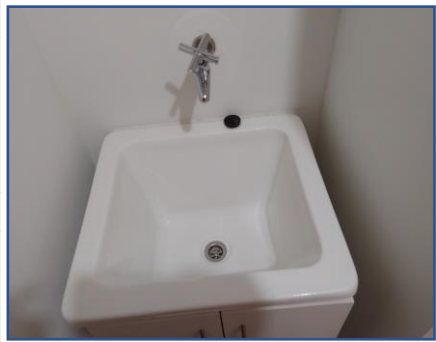
Observación:		Observación:	
Puerta de clóset central emite sonido defectuoso al operara.		Terminación defectuosa entre lavadero con muro en parte posterior.	
Críticidad		Críticidad	
Importante		Estético	
¿Resuelto? si/no		¿Resuelto? si/no

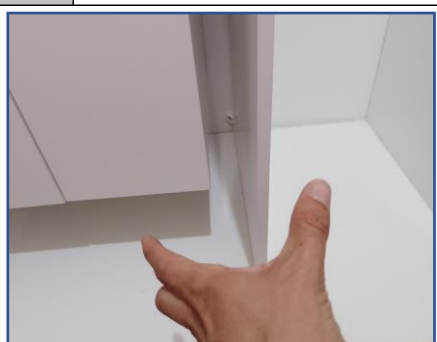
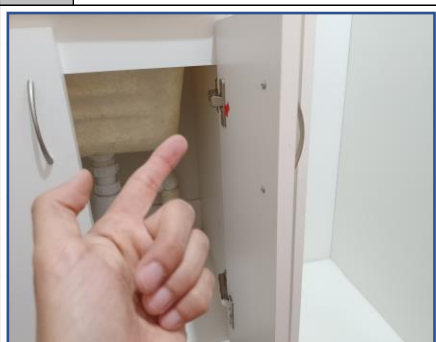
Observación:		Observación:	
Terminación defectuosa entre la base con muros bajo lavadero.		Bisagra de puerta un poco suelta.	
Críticidad		Críticidad	
Estético		Importante	
¿Resuelto? si/no		¿Resuelto? si/no

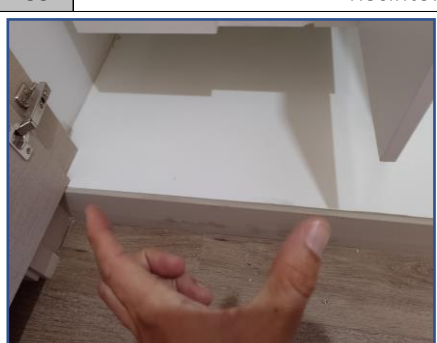
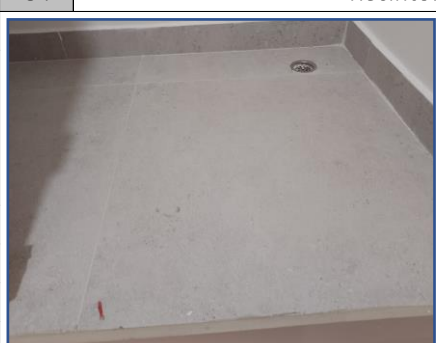
Observación:		Observación:	
Base de clóset con manchas y piquetes bajo lavadero.		Cerámicos de loggia manchados.	
Críticidad		Críticidad	
Estético		Estético	
¿Resuelto? si/no		¿Resuelto? si/no

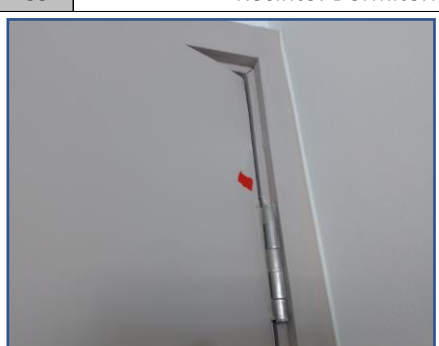
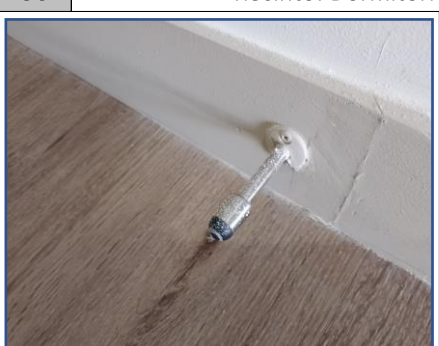
Observación:		Observación:									
Terminación defectuosa entre bisagra con puerta y marco en parte superior.		Tope de puerta manchado.									
<table border="1"> <tr> <td>Criticidad</td> <td>¿Resuelto? si/no</td> </tr> <tr> <td>Estético</td> <td>-</td> </tr> </table>		Criticidad	¿Resuelto? si/no	Estético	-	<table border="1"> <tr> <td>Criticidad</td> <td>¿Resuelto? si/no</td> </tr> <tr> <td>Estético</td> <td>-</td> </tr> </table>		Criticidad	¿Resuelto? si/no	Estético	-
Criticidad	¿Resuelto? si/no										
Estético	-										
Criticidad	¿Resuelto? si/no										
Estético	-										
Comentario:		Comentario:

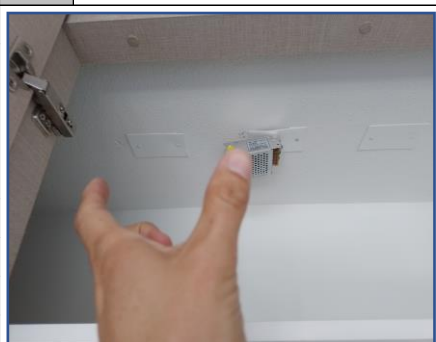
<p>Observación:</p> <p>Cielo con terminaciones defectuosas en dos puntos indicados dentro de closet.</p> <table border="1" data-bbox="1554 890 1816 965"> <thead> <tr> <th>Criticidad</th> <th>¿Resuelto? si/no</th> </tr> </thead> <tbody> <tr> <td>Estético</td> <td>-</td> </tr> </tbody> </table> <p>Comentario:</p> <p>-</p>	Criticidad	¿Resuelto? si/no	Estético	-
Criticidad	¿Resuelto? si/no														
Importante	-														
Criticidad	¿Resuelto? si/no

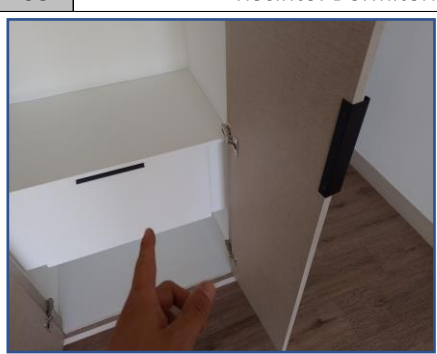
<p>Observación:</p> <p>Cajón señalado cuesta que abra totalmente.</p> <table border="1" data-bbox="600 1281 862 1356"> <thead> <tr> <th>Criticidad</th> <th>¿Resuelto? si/no</th> </tr> </thead> <tbody> <tr> <td>Importante</td> <td>-</td> </tr> </tbody> </table> <p>Comentario:</p> <p>-</p>	Criticidad	¿Resuelto? si/no	Importante	-	96	Recinto: Dormitorio colindante con Living-Comedor

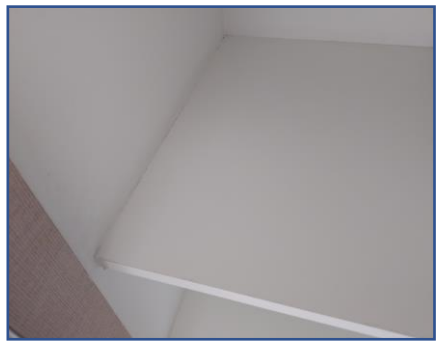
<p>Observación:</p> <p>Bandejas con terminación defectuosa en encontró con muros y paramentos.</p> <table border="1" data-bbox="602 507 862 582"> <thead> <tr> <th>Criticidad</th> <th>¿Resuelto? si/no</th> </tr> </thead> <tbody> <tr> <td>Estético</td> <td>-</td> </tr> </tbody> </table> <p>Comentario:</p> <p>-</p>	Criticidad	¿Resuelto? si/no	Estético	-	98	Recinto: Dormitorio colindante con Living-Comedor

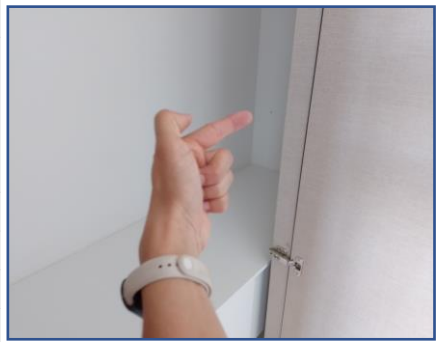
<p>Observación:</p> <p>Se observan dos perforaciones con tarugos en fondo de clóset.</p> <table border="1" data-bbox="1556 507 1816 582"> <thead> <tr> <th>Criticidad</th> <th>¿Resuelto? si/no</th> </tr> </thead> <tbody> <tr> <td>Importante</td> <td>-</td> </tr> </tbody> </table> <p>Comentario:</p> <p>-</p>	Criticidad	¿Resuelto? si/no	Importante	-
Criticidad	¿Resuelto? si/no														
Estético	-														
Criticidad	¿Resuelto? si/no

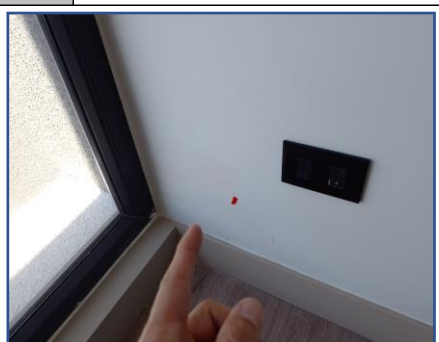
<p>Observación:</p> <p>Terminación defectuosa en muro en lado derecho inferior de ventana.</p> <table border="1" data-bbox="602 890 862 965"> <thead> <tr> <th>Criticidad</th> <th>¿Resuelto? si/no</th> </tr> </thead> <tbody> <tr> <td>Estético</td> <td>-</td> </tr> </tbody> </table> <p>Comentario:</p> <p>-</p>	Criticidad	¿Resuelto? si/no	Estético	-	100	Recinto: Dormitorio colindante con Living-Comedor

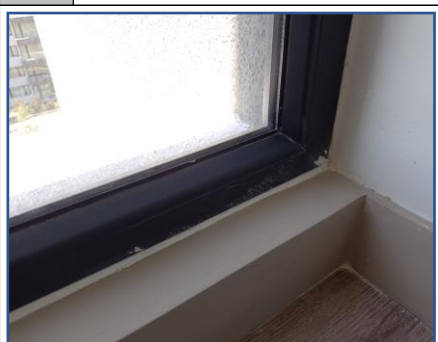
<p>Observación:</p> <p>Perfilería de ventana manchada en general.</p> <table border="1" data-bbox="1556 890 1816 965"> <thead> <tr> <th>Criticidad</th> <th>¿Resuelto? si/no</th> </tr> </thead> <tbody> <tr> <td>Estético</td> <td>-</td> </tr> </tbody> </table> <p>Comentario:</p> <p>-</p>	Criticidad	¿Resuelto? si/no	Estético	-
Criticidad	¿Resuelto? si/no														
Estético	-														
Criticidad	¿Resuelto? si/no

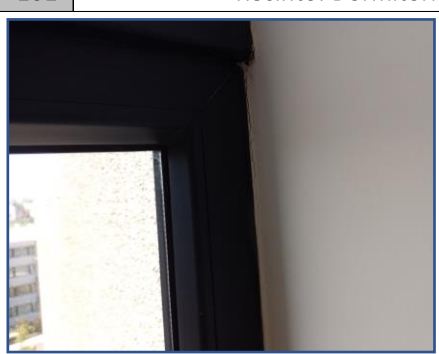
<p>Observación:</p> <p>Fisuras en entre ventanal con muro en general.</p> <table border="1" data-bbox="602 1281 862 1356"> <thead> <tr> <th>Criticidad</th> <th>¿Resuelto? si/no</th> </tr> </thead> <tbody> <tr> <td>Importante</td> <td>-</td> </tr> </tbody> </table> <p>Comentario:</p> <p>-</p>	Criticidad	¿Resuelto? si/no	Importante	-	102	Recinto: Dormitorio colindante con Living-Comedor

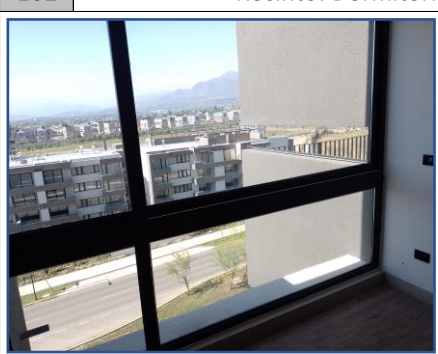
<p>Observación:</p> <p>Vidrios sucios pueden aparecer rayas después de la limpieza.</p> <table border="1" data-bbox="1556 1281 1816 1356"> <thead> <tr> <th>Criticidad</th> <th>¿Resuelto? si/no</th> </tr> </thead> <tbody> <tr> <td>Estético</td> <td>-</td> </tr> </tbody> </table> <p>Comentario:</p> <p>-</p>	Criticidad	¿Resuelto? si/no	Estético	-
Criticidad	¿Resuelto? si/no														
Importante	-														
Criticidad	¿Resuelto? si/no

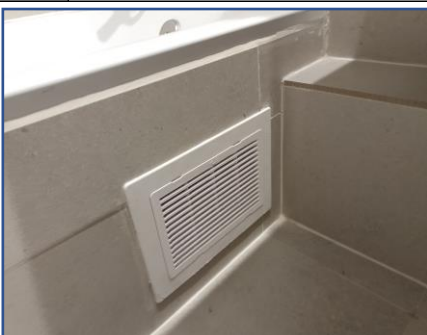
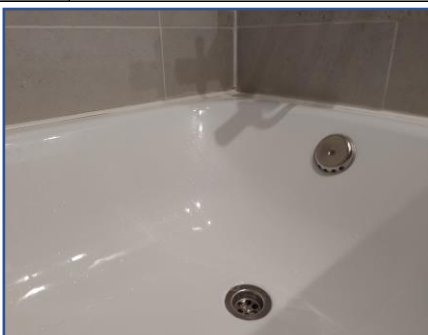
Observación:		Observación:									
Terminación defectuosa en contorno de celosía.		Aberturas entre bota agua con tina en varios sectores.									
<table border="1"> <thead> <tr> <th>Criticidad</th> <th>¿Resuelto? si/no</th> </tr> </thead> <tbody> <tr> <td>Estético</td> <td>-</td> </tr> </tbody> </table>		Criticidad	¿Resuelto? si/no	Estético	-	<table border="1"> <thead> <tr> <th>Criticidad</th> <th>¿Resuelto? si/no</th> </tr> </thead> <tbody> <tr> <td>Grave</td> <td>-</td> </tr> </tbody> </table>		Criticidad	¿Resuelto? si/no	Grave	-
Criticidad	¿Resuelto? si/no										
Estético	-										
Criticidad	¿Resuelto? si/no										
Grave	-										
Comentario:		Comentario:

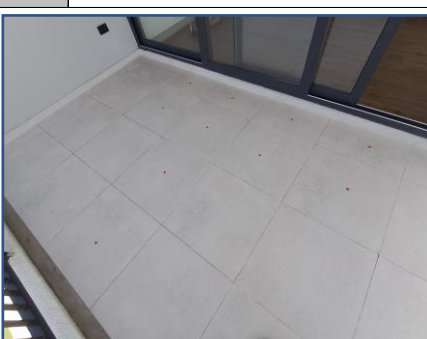
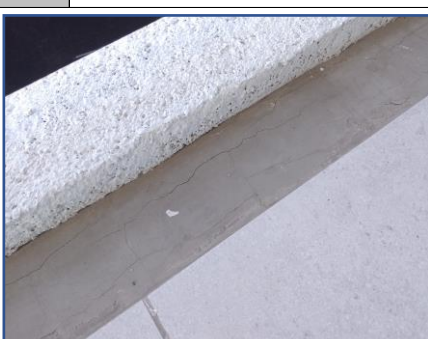
Observación:		Observación:									
10 cerámicos de piso marcados soplados en sector señalado.		Canal de desagüe esta fisurado y manchado en general.									
<table border="1"> <thead> <tr> <th>Criticidad</th> <th>¿Resuelto? si/no</th> </tr> </thead> <tbody> <tr> <td>Importante</td> <td>-</td> </tr> </tbody> </table>		Criticidad	¿Resuelto? si/no	Importante	-	<table border="1"> <thead> <tr> <th>Criticidad</th> <th>¿Resuelto? si/no</th> </tr> </thead> <tbody> <tr> <td>Importante</td> <td>-</td> </tr> </tbody> </table>		Criticidad	¿Resuelto? si/no	Importante	-
Criticidad	¿Resuelto? si/no										
Importante	-										
Criticidad	¿Resuelto? si/no										
Importante	-										
Comentario:		Comentario:

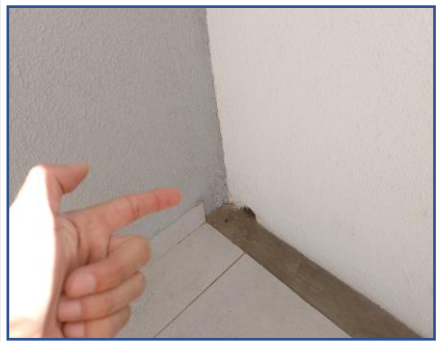
<p>Observación:</p> <p>Superficie con terminación defectuosa de grano en lado izquierdo del recinto.</p> <table border="1" data-bbox="1554 507 2072 582"> <tr> <td>Criticidad</td> <td>¿Resuelto? si/no</td> </tr> <tr> <td>Estético</td> <td>-</td> </tr> </table> <p>Comentario:</p> <p>-</p>	Criticidad	¿Resuelto? si/no	Estético	-
Criticidad	¿Resuelto? si/no										
Importante	-										
Criticidad	¿Resuelto? si/no										
Estético	-										
117	Recinto: Terraza	118	Recinto: Terraza

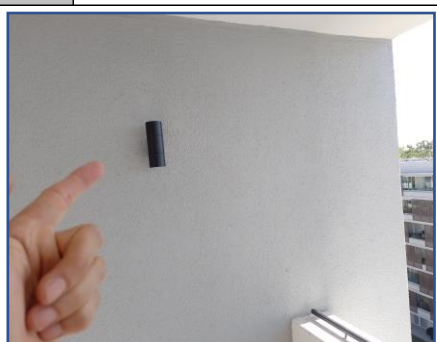
<p>Observación:</p> <p>Se observa una terminación irregular de grano en sector de alumbrado señalado.</p> <table border="1" data-bbox="600 890 1120 965"> <tr> <td>Criticidad</td> <td>¿Resuelto? si/no</td> </tr> <tr> <td>Estético</td> <td>-</td> </tr> </table> <p>Comentario:</p> <p>-</p>	Criticidad	¿Resuelto? si/no	Estético	-

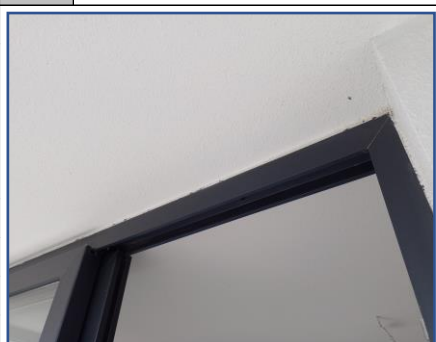
<p>Observación:</p> <p>Terminación defectuosa entre ventanal con cielo y muros la terminación es irregular en general.</p> <table border="1" data-bbox="1554 890 2072 965"> <tr> <td>Criticidad</td> <td>¿Resuelto? si/no</td> </tr> <tr> <td>Estético</td> <td>-</td> </tr> </table> <p>Comentario:</p> <p>-</p>	Criticidad	¿Resuelto? si/no	Estético	-

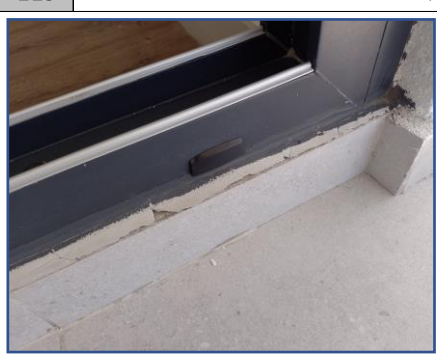
<p>Observación:</p> <p>Zócalos fisurados bajo ventanal.</p> <table border="1" data-bbox="600 1273 1120 1348"> <tr> <td>Criticidad</td> <td>¿Resuelto? si/no</td> </tr> <tr> <td>Importante</td> <td>-</td> </tr> </table> <p>Comentario:</p> <p>-</p>	Criticidad	¿Resuelto? si/no	Importante	-

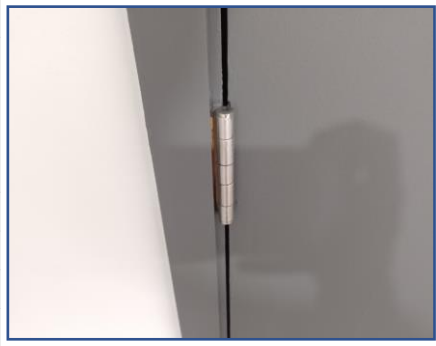
<p>Observación:</p> <p>Terminaciones defectuosas entre bisagras con marco de puerta.</p> <table border="1" data-bbox="1554 507 2069 587"> <thead> <tr> <th>Criticidad</th> <th>¿Resuelto? si/no</th> </tr> </thead> <tbody> <tr> <td>Estético</td> <td>-</td> </tr> </tbody> </table> <p>Comentario:</p> <p>-</p>		Criticidad	¿Resuelto? si/no	Estético	-
Criticidad	¿Resuelto? si/no										
Importante	-										
Criticidad	¿Resuelto? si/no										
Estético	-										
129	Recinto: Acceso	130	Recinto: Acceso

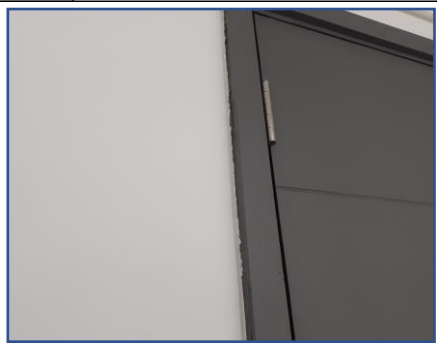
<p>Observación:</p> <p>Terminaciones defectuosas entre marco de puerta con muro.</p> <table border="1" data-bbox="600 893 1115 973"> <thead> <tr> <th>Criticidad</th> <th>¿Resuelto? si/no</th> </tr> </thead> <tbody> <tr> <td>Estético</td> <td>-</td> </tr> </tbody> </table> <p>Comentario:</p> <p>-</p>		Criticidad	¿Resuelto? si/no	Estético	-

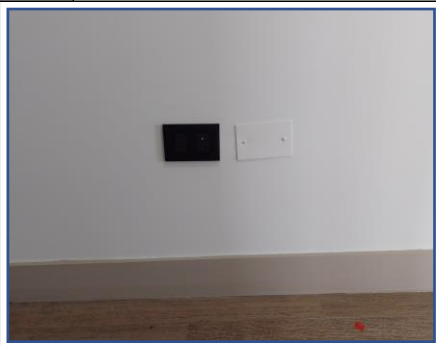
<p>Observación:</p> <p>Artefactos de muros desnivelados, incluida la alarma.</p> <table border="1" data-bbox="1554 893 2069 973"> <thead> <tr> <th>Criticidad</th> <th>¿Resuelto? si/no</th> </tr> </thead> <tbody> <tr> <td>Estético</td> <td>-</td> </tr> </tbody> </table> <p>Comentario:</p> <p>-</p>		Criticidad	¿Resuelto? si/no	Estético	-
Criticidad	¿Resuelto? si/no										
Estético	-										
Criticidad	¿Resuelto? si/no										
Estético	-										
131	Recinto: Acceso	132	Recinto: Living-Comedor

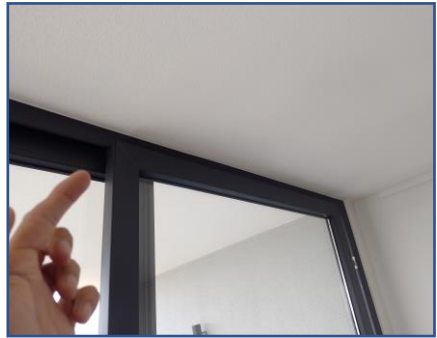
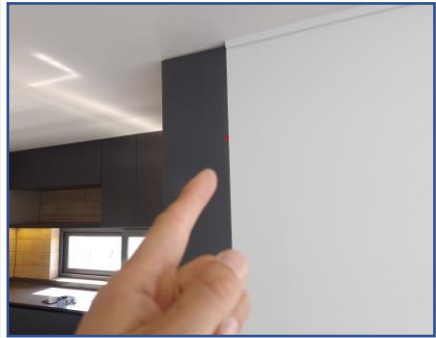
Observación:		Observación:	
Tapa lateral fuera de posición en ventanal.		Terminación defectuosa entre mueble con muro de comedor.	
Críticidad	¿Resuelto? si/no	Críticidad	¿Resuelto? si/no
Importante	-	Estético	-
Comentario:		Comentario:

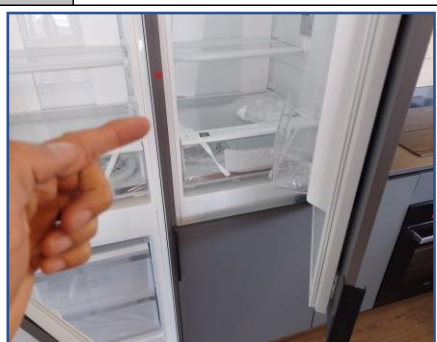
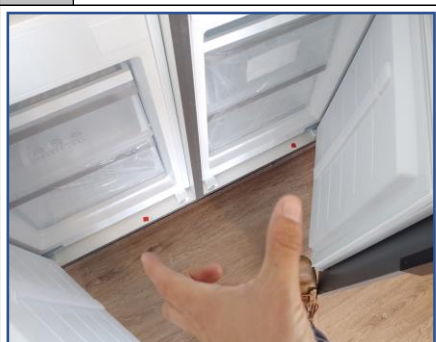
Observación:		Observación:	
Tapacantos centrales con terminaciones defectuosas desde la base hasta la parte superior dentro de refrigerador.		Melaminas con piquetes y manchas bajo refrigerador.	
Criticidad		Criticidad	
Estético		Estético	
¿Resuelto? si/no		¿Resuelto? si/no

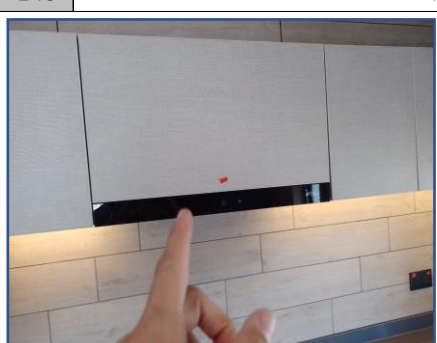
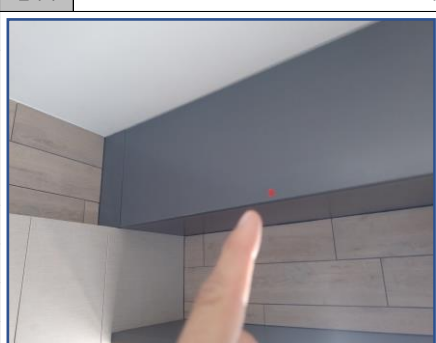
Observación:		Observación:	
Puerta de campana no tiene cierre magnético, dificulta el abrir.		Puerta indicada sin cierre magnético.	
Criticidad		Criticidad	
Importante		Importante	
¿Resuelto? si/no		¿Resuelto? si/no

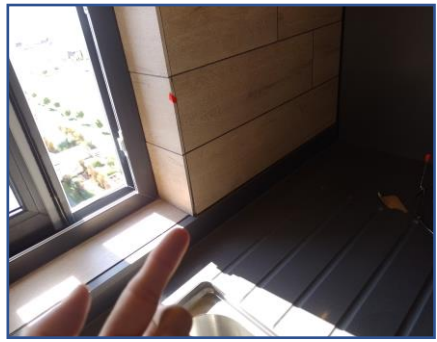
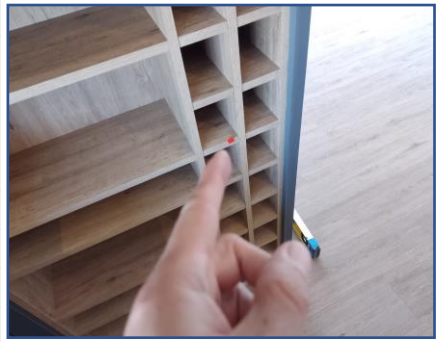
Observación:		Observación:									
Cerámicos desalineados en encuentro señalado fuera de tolerancia y terminación defectuosa en general.		Piquete en zona señalada.									
<table border="1"> <thead> <tr> <th>Criticidad</th> <th>¿Resuelto? si/no</th> </tr> </thead> <tbody> <tr> <td>Estético</td> <td>-</td> </tr> </tbody> </table>		Criticidad	¿Resuelto? si/no	Estético	-	<table border="1"> <thead> <tr> <th>Criticidad</th> <th>¿Resuelto? si/no</th> </tr> </thead> <tbody> <tr> <td>Estético</td> <td>-</td> </tr> </tbody> </table>		Criticidad	¿Resuelto? si/no	Estético	-
Criticidad	¿Resuelto? si/no										
Estético	-										
Criticidad	¿Resuelto? si/no										
Estético	-										
Comentario:		Comentario:

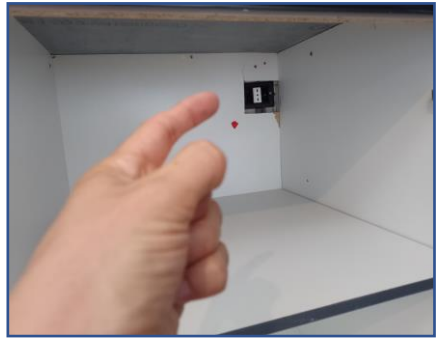
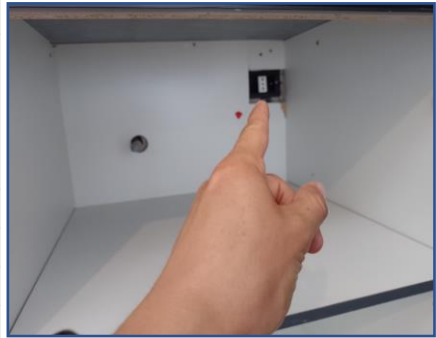
Observación:		Observación:									
Enchufe de lavavajillas con pérdida de material en su contorno.		Falta tapa de enchufe de lavavajillas.									
<table border="1"> <thead> <tr> <th>Criticidad</th> <th>¿Resuelto? si/no</th> </tr> </thead> <tbody> <tr> <td>Importante</td> <td>-</td> </tr> </tbody> </table>		Criticidad	¿Resuelto? si/no	Importante	-	<table border="1"> <thead> <tr> <th>Criticidad</th> <th>¿Resuelto? si/no</th> </tr> </thead> <tbody> <tr> <td>Importante</td> <td>-</td> </tr> </tbody> </table>		Criticidad	¿Resuelto? si/no	Importante	-
Criticidad	¿Resuelto? si/no										
Importante	-										
Criticidad	¿Resuelto? si/no										
Importante	-										
Comentario:		Comentario:

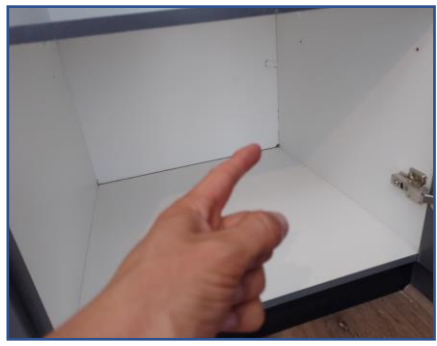
<p>Observación:</p> <p>Fondo bajo lavavajillas con terminaciones defectuosas y perdida de material.</p> <table border="1" data-bbox="600 507 1111 584"> <thead> <tr> <th>Criticidad</th> <th>¿Resuelto? si/no</th> </tr> </thead> <tbody> <tr> <td>Estético</td> <td>-</td> </tr> </tbody> </table> <p>Comentario:</p> <p>-</p>	Criticidad	¿Resuelto? si/no	Estético	-

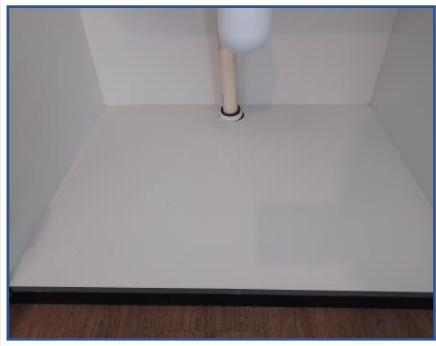
<p>Observación:</p> <p>Base bajo lavaplatos sucia en general.</p> <table border="1" data-bbox="1554 507 2065 584"> <thead> <tr> <th>Criticidad</th> <th>¿Resuelto? si/no</th> </tr> </thead> <tbody> <tr> <td>Estético</td> <td>-</td> </tr> </tbody> </table> <p>Comentario:</p> <p>-</p>	Criticidad	¿Resuelto? si/no	Estético	-
Criticidad	¿Resuelto? si/no										
Estético	-										
Criticidad	¿Resuelto? si/no										
Estético	-										
153	Recinto: Cocina	154	Recinto: Cocina

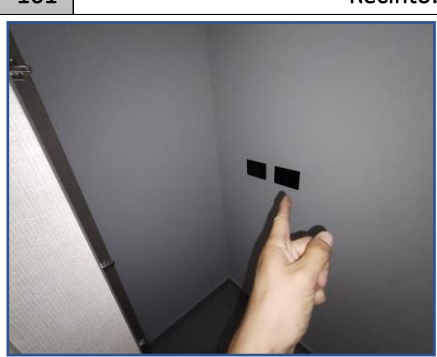
<p>Observación:</p> <p>Enchufe señalado cuesta ingresar artefacto dentro de closet.</p> <table border="1" data-bbox="600 1279 1111 1355"> <thead> <tr> <th>Criticidad</th> <th>¿Resuelto? si/no</th> </tr> </thead> <tbody> <tr> <td>Importante</td> <td>-</td> </tr> </tbody> </table> <p>Comentario:</p> <p>-</p>	Criticidad	¿Resuelto? si/no	Importante	-

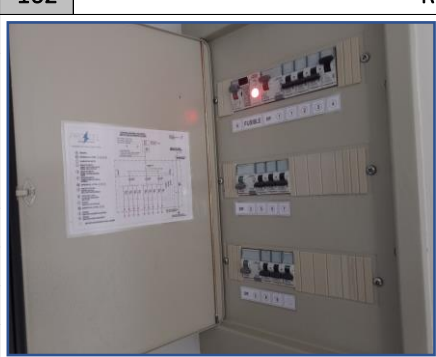
<p>Observación:</p> <p>Dormitorio en lado izquierdo de acceso esta amarrado al circuito N°4 y en el diagrama unilineal dice: Living, terraza y pasillo.</p> <table border="1" data-bbox="1554 1279 2065 1355"> <thead> <tr> <th>Criticidad</th> <th>¿Resuelto? si/no</th> </tr> </thead> <tbody> <tr> <td>Importante</td> <td>-</td> </tr> </tbody> </table> <p>Comentario:</p> <p>-</p>	Criticidad	¿Resuelto? si/no	Importante	-
Criticidad	¿Resuelto? si/no										
Importante	-										
Criticidad	¿Resuelto? si/no										
Importante	-
