# 2EME

## INFORME INSPECCIÓN

2EME - Av. 2EME 54321, Santiago, Casa 12345

- Fecha inspección : 18 de febrero de 2025
- Inicio inspección : 10:00 hrs
- Tipo de vivienda : Casa
- M2 Vivienda informado : 89
- M2 Terraza informado : NA
- M2 Azotea informado : NA
- M2 terreno informado : NA
- Plan de inspección : Premium
- Fecha chequeo de informe : -

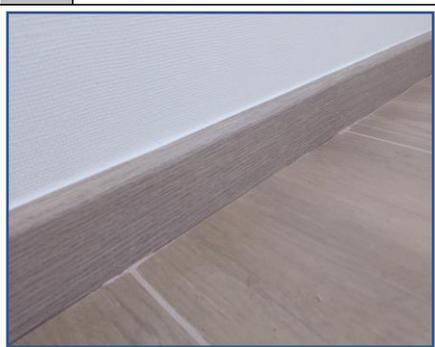
<p><b>Observación:</b></p> <p>Terminación irregular entre pisos con guardapolvos en general.</p> <table border="1" data-bbox="600 890 1115 965"> <thead> <tr> <th>Criticidad</th> <th>¿Resuelto? si/no</th> </tr> </thead> <tbody> <tr> <td>Estético</td> <td>-</td> </tr> </tbody> </table> <p><b>Comentario:</b></p> <p>-</p>		Criticidad	¿Resuelto? si/no	Estético	-

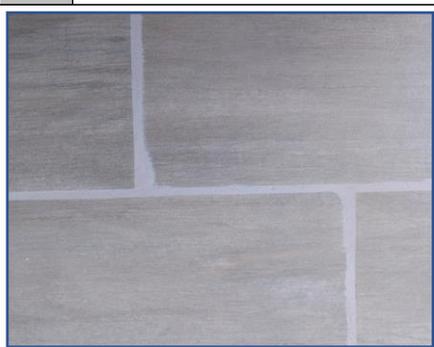
<p><b>Observación:</b></p> <p>Fragües con terminación irregular en varios sectores del recinto.</p> <table border="1" data-bbox="1554 890 2069 965"> <thead> <tr> <th>Criticidad</th> <th>¿Resuelto? si/no</th> </tr> </thead> <tbody> <tr> <td>Estético</td> <td>-</td> </tr> </tbody> </table> <p><b>Comentario:</b></p> <p>-</p>		Criticidad	¿Resuelto? si/no	Estético	-

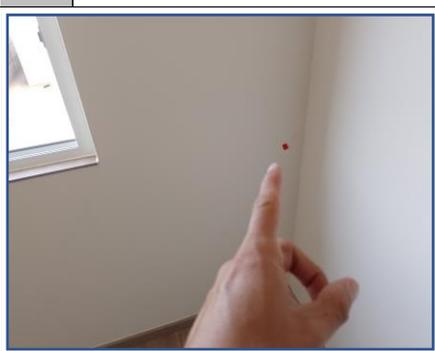
<p><b>Observación:</b></p> <p>Papel mural sucio o manchado en zona señalada.</p> <table border="1" data-bbox="600 1281 1115 1356"> <thead> <tr> <th>Criticidad</th> <th>¿Resuelto? si/no</th> </tr> </thead> <tbody> <tr> <td>Estético</td> <td>-</td> </tr> </tbody> </table> <p><b>Comentario:</b></p> <p>-</p>		Criticidad	¿Resuelto? si/no	Estético	-

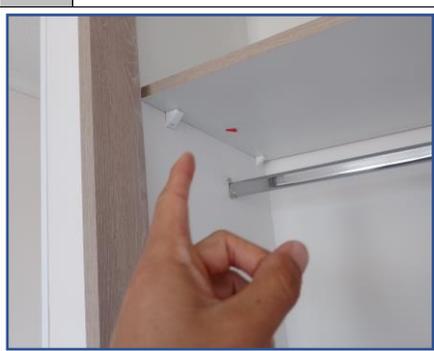
<p><b>Observación:</b></p> <p>Bandeja de closet manchada en zona señalada.</p> <table border="1" data-bbox="1554 1281 2069 1356"> <thead> <tr> <th>Criticidad</th> <th>¿Resuelto? si/no</th> </tr> </thead> <tbody> <tr> <td>Estético</td> <td>-</td> </tr> </tbody> </table> <p><b>Comentario:</b></p> <p>-</p>		Criticidad	¿Resuelto? si/no	Estético	-

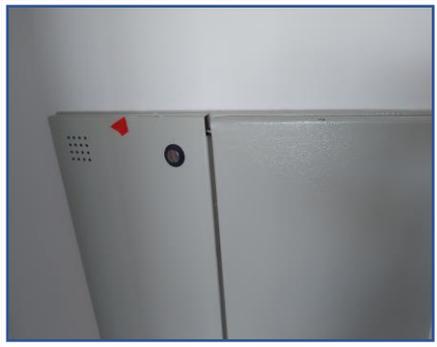
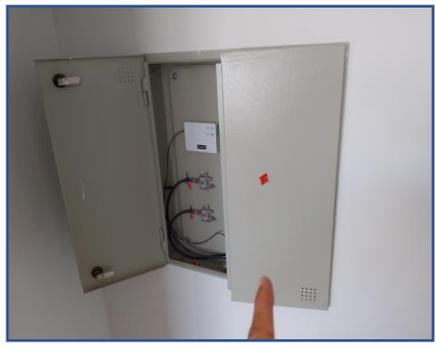
7	Recinto: Dormitorio 2do piso colindante con escalera	8	Recinto: Dormitorio 2do piso colindante con escalera

Observación:		Observación:									
Tablero de corriente débil manchado y gastado en algunos sectores.		Puerta derecha de tablero emite sonidos defectuosos al abrir.									
<table border="1"> <thead> <tr> <th>Criticidad</th> <th>¿Resuelto? si/no</th> </tr> </thead> <tbody> <tr> <td>Estético</td> <td>-</td> </tr> </tbody> </table>		Criticidad	¿Resuelto? si/no	Estético	-	<table border="1"> <thead> <tr> <th>Criticidad</th> <th>¿Resuelto? si/no</th> </tr> </thead> <tbody> <tr> <td>Importante</td> <td>-</td> </tr> </tbody> </table>		Criticidad	¿Resuelto? si/no	Importante	-
Criticidad	¿Resuelto? si/no										
Estético	-										
Criticidad	¿Resuelto? si/no										
Importante	-										
Comentario:		Comentario:

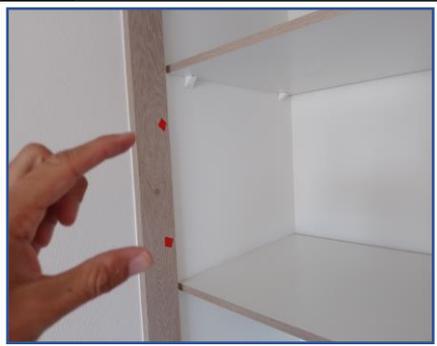
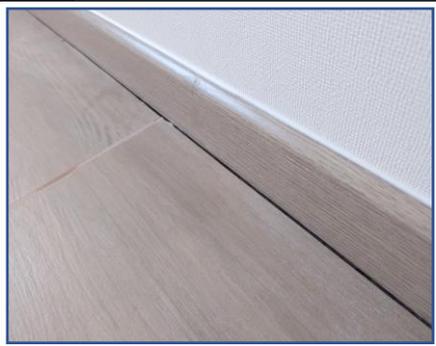
-		-									
9	Recinto: Dormitorio 2do piso colindante con escalera	10	Recinto: Dormitorio 2do piso colindante con escalera

Observación:		Observación:									
Paramento izquierdo de closet con piquetes en varios sectores.		Terminación irregular entre pisos con guardapolvos en general. Hay aberturas excesivas en algunos sectores.									
<table border="1"> <thead> <tr> <th>Criticidad</th> <th>¿Resuelto? si/no</th> </tr> </thead> <tbody> <tr> <td>Estético</td> <td>-</td> </tr> </tbody> </table>		Criticidad	¿Resuelto? si/no	Estético	-	<table border="1"> <thead> <tr> <th>Criticidad</th> <th>¿Resuelto? si/no</th> </tr> </thead> <tbody> <tr> <td>Importante</td> <td>-</td> </tr> </tbody> </table>		Criticidad	¿Resuelto? si/no	Importante	-
Criticidad	¿Resuelto? si/no										
Estético	-										
Criticidad	¿Resuelto? si/no										
Importante	-										
Comentario:		Comentario:

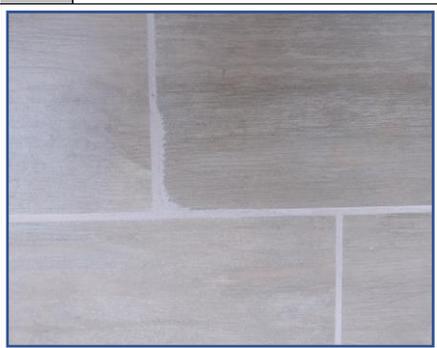
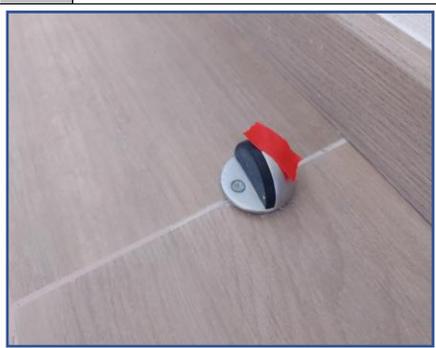
-		-									
11	Recinto: Dormitorio 2do piso colindante con escalera	12	Recinto: Dormitorio 2do piso colindante con escalera

Observación:		Observación:									
Fragües con terminación irregular en varios sectores del recinto.		Tope de puerta suelto.									
<table border="1"> <thead> <tr> <th>Criticidad</th> <th>¿Resuelto? si/no</th> </tr> </thead> <tbody> <tr> <td>Estético</td> <td>-</td> </tr> </tbody> </table>		Criticidad	¿Resuelto? si/no	Estético	-	<table border="1"> <thead> <tr> <th>Criticidad</th> <th>¿Resuelto? si/no</th> </tr> </thead> <tbody> <tr> <td>Importante</td> <td>-</td> </tr> </tbody> </table>		Criticidad	¿Resuelto? si/no	Importante	-
Criticidad	¿Resuelto? si/no										
Estético	-										
Criticidad	¿Resuelto? si/no										
Importante	-										
Comentario:		Comentario:

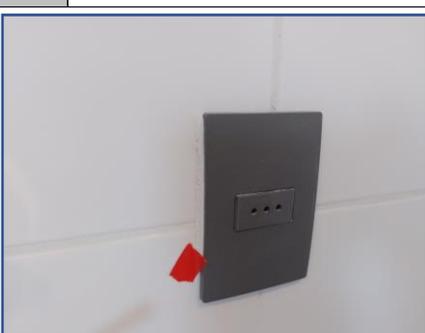
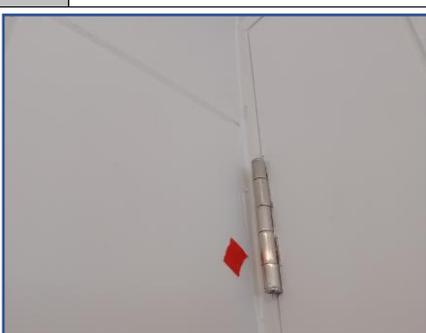
-		-	
Comentario:		Comentario:	
-		-	
17	Recinto: Baño 2	18	Recinto: Baño 2

Observación:		Observación:	
Terminación defectuosa entre enchufe con muro. Hay excedentes de material.		Terminación defectuosa en general entre marco de puerta con muro en todo su contorno.	
Criticidad		Criticidad	
Estético		Estético	
¿Resuelto? si/no		¿Resuelto? si/no

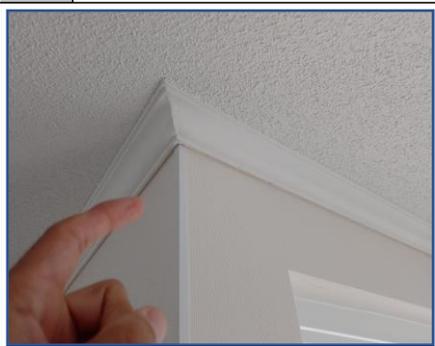
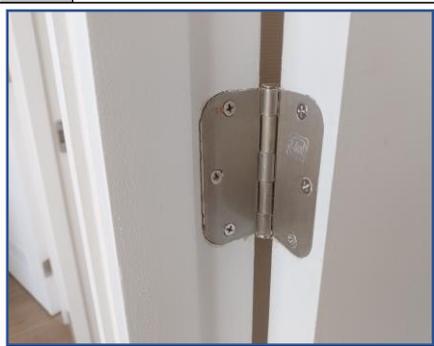
-		-	
33	Recinto: Estar 2do piso	34	Recinto: Estar 2do piso

Observación:		Observación:	
Terminación defectuosa en encuentro de cornisas, lado derecho de escalera.		Terminación defectuosa en general entre bisagras con marco y puerta.	
Críticidad	¿Resuelto? si/no	Críticidad	¿Resuelto? si/no
Estético	-	Estético	-
Comentario:		Comentario:

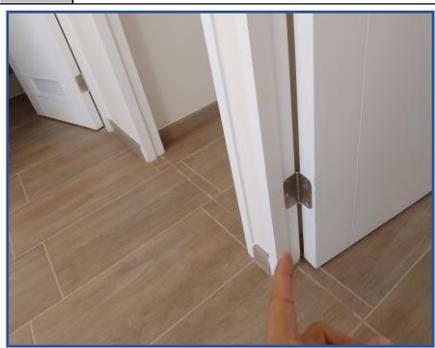
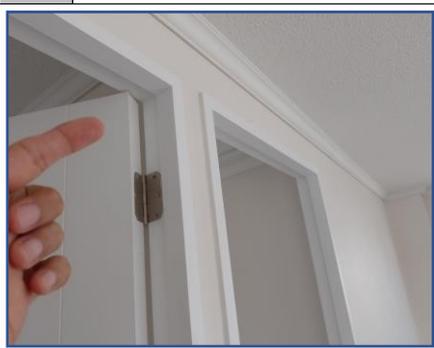
-		-	
35	Recinto: Estar 2do piso	36	Recinto: Estar 2do piso

Observación:		Observación:	
Terminación defectuosa de pintura en puerta en zona señalada.		Terminación defectuosa de pintura en puerta en zona señalada.	
Críticidad	¿Resuelto? si/no	Críticidad	¿Resuelto? si/no
Estético	-	Estético	-
Comentario:		Comentario:

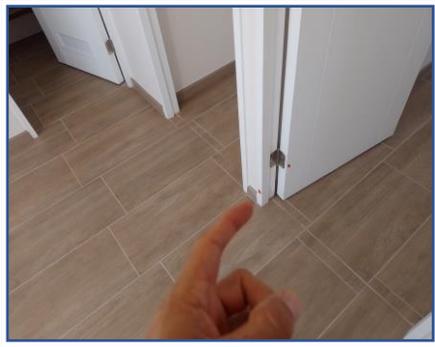
<p><b>Observación:</b></p> <p>Marco de puerta señalado con piquete.</p> <table border="1" data-bbox="600 507 1115 584"> <thead> <tr> <th>Criticidad</th> <th>¿Resuelto? si/no</th> </tr> </thead> <tbody> <tr> <td>Estético</td> <td>-</td> </tr> </tbody> </table> <p><b>Comentario:</b></p> <p>-</p>		Criticidad	¿Resuelto? si/no	Estético	-

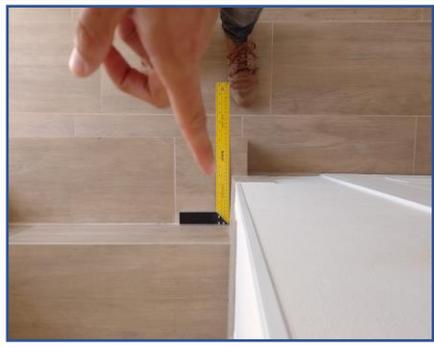
<p><b>Observación:</b></p> <p>En 1era huella, se observa un descuadre entre el muro con la escalera por el lado izquierdo.</p> <table border="1" data-bbox="1554 507 2069 584"> <thead> <tr> <th>Criticidad</th> <th>¿Resuelto? si/no</th> </tr> </thead> <tbody> <tr> <td>Estético</td> <td>-</td> </tr> </tbody> </table> <p><b>Comentario:</b></p> <p>-</p>		Criticidad	¿Resuelto? si/no	Estético	-
Criticidad	¿Resuelto? si/no										
Estético	-										
Criticidad	¿Resuelto? si/no										
Estético	-

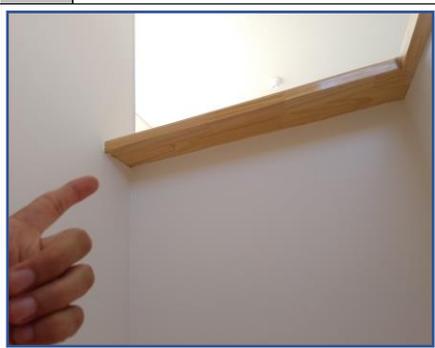
<p><b>Observación:</b></p> <p>Terminación defectuosa entre pasamanos con muro en zona señalada.</p> <table border="1" data-bbox="600 1281 1115 1358"> <thead> <tr> <th>Criticidad</th> <th>¿Resuelto? si/no</th> </tr> </thead> <tbody> <tr> <td>Estético</td> <td>-</td> </tr> </tbody> </table> <p><b>Comentario:</b></p> <p>-</p>		Criticidad	¿Resuelto? si/no	Estético	-

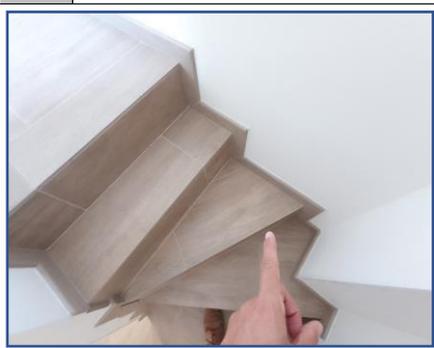
<p><b>Observación:</b></p> <p>Cerámico señalado con piquete.</p> <table border="1" data-bbox="1554 1281 2069 1358"> <thead> <tr> <th>Criticidad</th> <th>¿Resuelto? si/no</th> </tr> </thead> <tbody> <tr> <td>Estético</td> <td>-</td> </tr> </tbody> </table> <p><b>Comentario:</b></p> <p>-</p>		Criticidad	¿Resuelto? si/no	Estético	-
Criticidad	¿Resuelto? si/no										
Estético	-										
Criticidad	¿Resuelto? si/no										
Estético	-

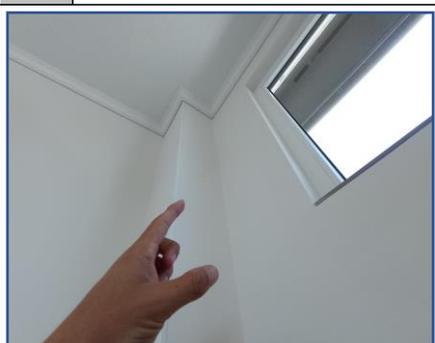
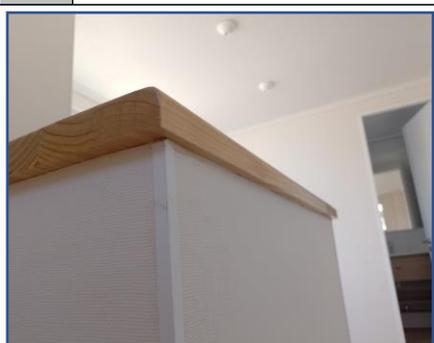
-		-	
Comentario:		Comentario:	
-		-	
45	Recinto: Escalera	46	Recinto: Escalera

Observación:		Observación:	
Papel mural manchado en zona señalada.		Terminación defectuosa entre pasamanos con muro en general.	
Críticidad		Críticidad	
Estético		Estético	
¿Resuelto? si/no		¿Resuelto? si/no

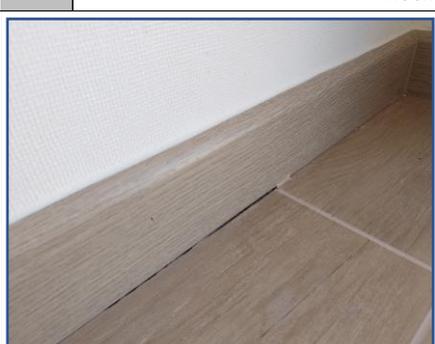
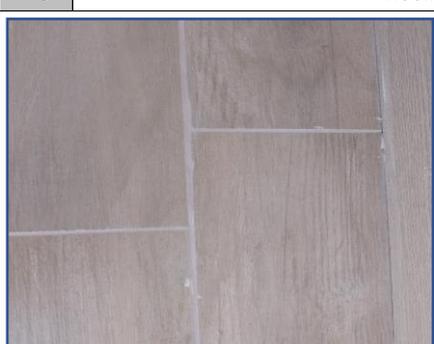
-		-	
Comentario:		Comentario:	
-		-	
47	Recinto: Living comedor	48	Recinto: Living comedor

Observación:		Observación:	
Terminación irregular entre pisos con guardapolvos en general. Hay aberturas excesivas en algunos sectores.		Cerámicos manchados en algunos sectores del recinto.	
Críticidad		Críticidad	
Importante		Estético	
¿Resuelto? si/no		¿Resuelto? si/no

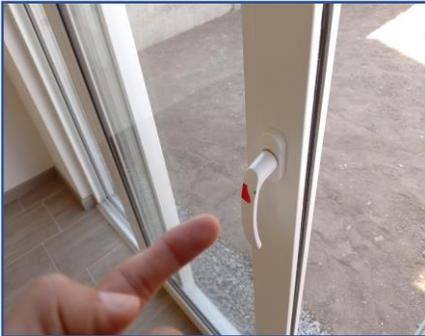
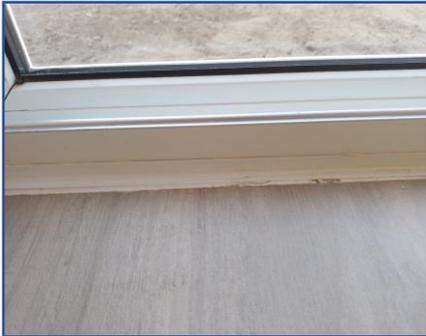
49	Recinto: Living comedor	50	Recinto: Living comedor

Observación:		Observación:	
Ventanal izquierdo, manilla gastada.		Terminación defectuosa de sello entre ángulo bajo ventanal con piso. Zona de ventanal izquierdo.	
Críticidad	¿Resuelto? si/no	Críticidad	¿Resuelto? si/no
Estético	-	Estético	-
Comentario:		Comentario:

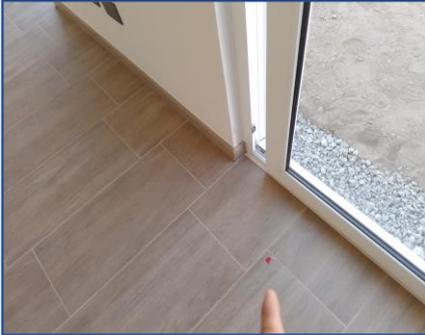
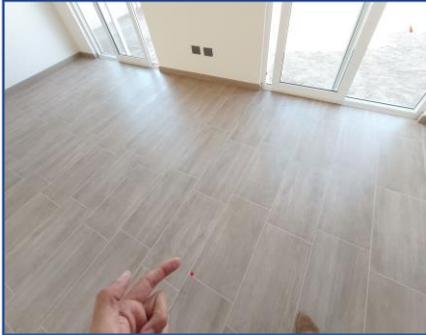
-		-	
51	Recinto: Living comedor	52	Recinto: Living comedor

Observación:		Observación:	
Cerámico de piso señalado con piquete.		Cerámico de piso señalado con piquete.	
Críticidad	¿Resuelto? si/no	Críticidad	¿Resuelto? si/no
Estético	-	Estético	-
Comentario:		Comentario:

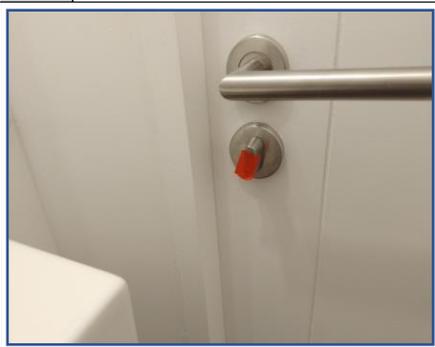
Observación:		Observación:									
Cerradura no opera correctamente.		Cerámicos de muro manchados.									
<table border="1"> <thead> <tr> <th>Criticidad</th> <th>¿Resuelto? si/no</th> </tr> </thead> <tbody> <tr> <td>Importante</td> <td>-</td> </tr> </tbody> </table>		Criticidad	¿Resuelto? si/no	Importante	-	<table border="1"> <thead> <tr> <th>Criticidad</th> <th>¿Resuelto? si/no</th> </tr> </thead> <tbody> <tr> <td>Estético</td> <td>-</td> </tr> </tbody> </table>		Criticidad	¿Resuelto? si/no	Estético	-
Criticidad	¿Resuelto? si/no										
Importante	-										
Criticidad	¿Resuelto? si/no										
Estético	-										
Comentario:		Comentario:

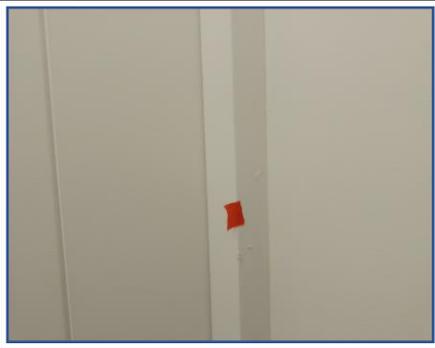
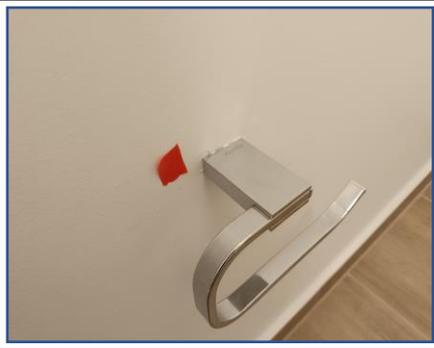
-		-									
57	Recinto: Baño de visitas	58	Recinto: Baño de visitas

Observación:		Observación:									
Excedentes de material en marco de puerta por el lado derecho.		Terminación defectuosa entre porta rollos con muro.									
<table border="1"> <thead> <tr> <th>Criticidad</th> <th>¿Resuelto? si/no</th> </tr> </thead> <tbody> <tr> <td>Estético</td> <td>-</td> </tr> </tbody> </table>		Criticidad	¿Resuelto? si/no	Estético	-	<table border="1"> <thead> <tr> <th>Criticidad</th> <th>¿Resuelto? si/no</th> </tr> </thead> <tbody> <tr> <td>Estético</td> <td>-</td> </tr> </tbody> </table>		Criticidad	¿Resuelto? si/no	Estético	-
Criticidad	¿Resuelto? si/no										
Estético	-										
Criticidad	¿Resuelto? si/no										
Estético	-										
Comentario:		Comentario:

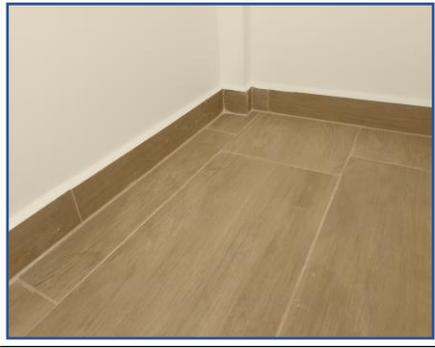
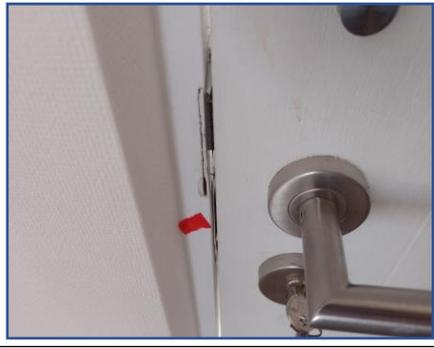
-		-									
59	Recinto: Baño de visitas	60	Recinto: Acceso

Observación:		Observación:									
Cerámicos manchados en varios sectores del recinto.		Terminación defectuosa en marco de puerta sector boca llave.									
<table border="1"> <thead> <tr> <th>Criticidad</th> <th>¿Resuelto? si/no</th> </tr> </thead> <tbody> <tr> <td>Estético</td> <td>-</td> </tr> </tbody> </table>		Criticidad	¿Resuelto? si/no	Estético	-	<table border="1"> <thead> <tr> <th>Criticidad</th> <th>¿Resuelto? si/no</th> </tr> </thead> <tbody> <tr> <td>Estético</td> <td>-</td> </tr> </tbody> </table>		Criticidad	¿Resuelto? si/no	Estético	-
Criticidad	¿Resuelto? si/no										
Estético	-										
Criticidad	¿Resuelto? si/no										
Estético	-										
Comentario:		Comentario:

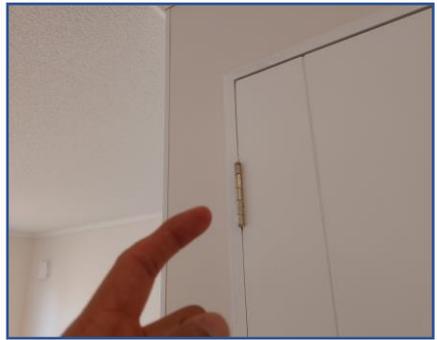
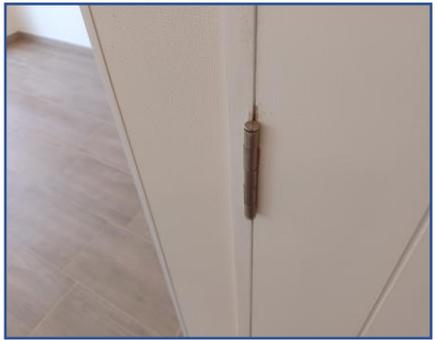
-		-									
65	Recinto: Acceso	66	Recinto: Acceso

Observación:		Observación:									
Pasador de bisagra superior fuera de posición. En baño de visita.		Terminación defectuosa entre bisagras de puerta de baño con puerta.									
<table border="1"> <thead> <tr> <th>Criticidad</th> <th>¿Resuelto? si/no</th> </tr> </thead> <tbody> <tr> <td>Importante</td> <td>-</td> </tr> </tbody> </table>		Criticidad	¿Resuelto? si/no	Importante	-	<table border="1"> <thead> <tr> <th>Criticidad</th> <th>¿Resuelto? si/no</th> </tr> </thead> <tbody> <tr> <td>Estético</td> <td>-</td> </tr> </tbody> </table>		Criticidad	¿Resuelto? si/no	Estético	-
Criticidad	¿Resuelto? si/no										
Importante	-										
Criticidad	¿Resuelto? si/no										
Estético	-										
Comentario:		Comentario:

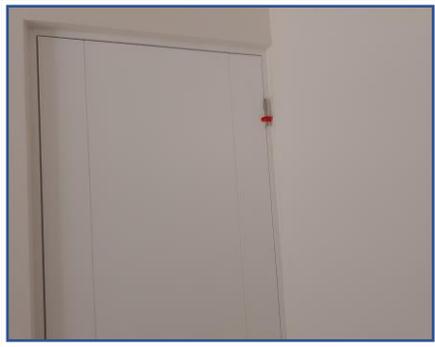
<p><b>Observación:</b></p> <p>Puerta de acceso emite sonidos defectuosos al operar.</p> <table border="1" data-bbox="600 507 1115 582"> <thead> <tr> <th>Criticidad</th> <th>¿Resuelto? si/no</th> </tr> </thead> <tbody> <tr> <td>Importante</td> <td>-</td> </tr> </tbody> </table> <p><b>Comentario:</b></p> <p>-</p>		Criticidad	¿Resuelto? si/no	Importante	-

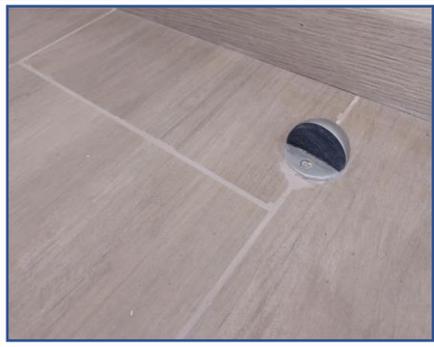
<p><b>Observación:</b></p> <p>Fragües irregulares en algunos sectores del recinto.</p> <table border="1" data-bbox="1554 507 2069 582"> <thead> <tr> <th>Criticidad</th> <th>¿Resuelto? si/no</th> </tr> </thead> <tbody> <tr> <td>Estético</td> <td>-</td> </tr> </tbody> </table> <p><b>Comentario:</b></p> <p>-</p>		Criticidad	¿Resuelto? si/no	Estético	-
Criticidad	¿Resuelto? si/no										
Importante	-										
Criticidad	¿Resuelto? si/no										
Estético	-

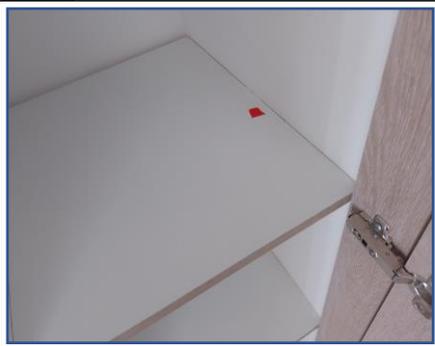
<p><b>Observación:</b></p> <p>Terminación defectuosa entre bandejas de closet con muros y paramentos, hay manchas y algunos piquetes.</p> <table border="1" data-bbox="600 893 1115 968"> <thead> <tr> <th>Criticidad</th> <th>¿Resuelto? si/no</th> </tr> </thead> <tbody> <tr> <td>Estético</td> <td>-</td> </tr> </tbody> </table> <p><b>Comentario:</b></p> <p>-</p>		Criticidad	¿Resuelto? si/no	Estético	-

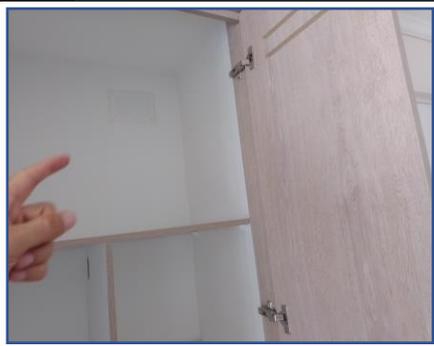
<p><b>Observación:</b></p> <p>Terminación defectuosa en contorno de tapa ciega en muro.</p> <table border="1" data-bbox="1554 893 2069 968"> <thead> <tr> <th>Criticidad</th> <th>¿Resuelto? si/no</th> </tr> </thead> <tbody> <tr> <td>Estético</td> <td>-</td> </tr> </tbody> </table> <p><b>Comentario:</b></p> <p>-</p>		Criticidad	¿Resuelto? si/no	Estético	-
Criticidad	¿Resuelto? si/no										
Estético	-										
Criticidad	¿Resuelto? si/no

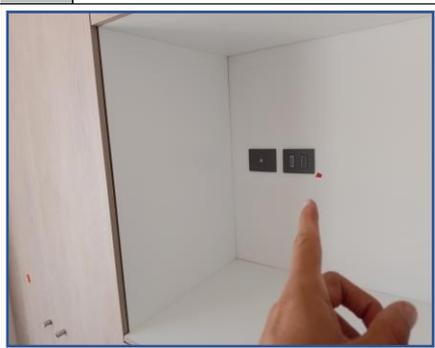
<p><b>Observación:</b></p> <p>Terminación defectuosa entre enchufe con muro en zona señalada.</p> <table border="1" data-bbox="600 1284 1115 1359"> <thead> <tr> <th>Criticidad</th> <th>¿Resuelto? si/no</th> </tr> </thead> <tbody> <tr> <td>Estético</td> <td>-</td> </tr> </tbody> </table> <p><b>Comentario:</b></p> <p>-</p>		Criticidad	¿Resuelto? si/no	Estético	-

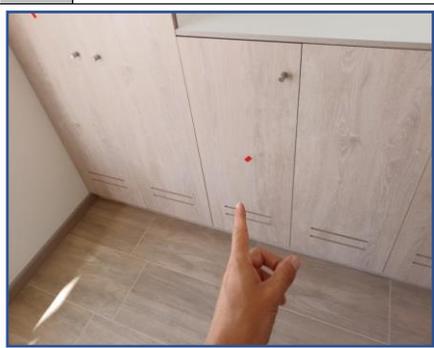
<p><b>Observación:</b></p> <p>Puerta señalada roza en algún punto al operar.</p> <table border="1" data-bbox="1554 1284 2069 1359"> <thead> <tr> <th>Criticidad</th> <th>¿Resuelto? si/no</th> </tr> </thead> <tbody> <tr> <td>Importante</td> <td>-</td> </tr> </tbody> </table> <p><b>Comentario:</b></p> <p>-</p>		Criticidad	¿Resuelto? si/no	Importante	-
Criticidad	¿Resuelto? si/no										
Estético	-										
Criticidad	¿Resuelto? si/no

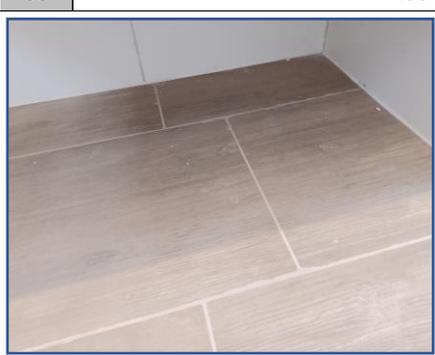
<p><b>Observación:</b></p> <p>Cerámicos manchados en varios sectores del recinto.</p> <table border="1" data-bbox="600 1281 1111 1358"> <tr> <td><b>Criticidad</b></td> <td><b>¿Resuelto? si/no</b></td> </tr> <tr> <td>Estético</td> <td>-</td> </tr> </table> <p><b>Comentario:</b></p> <p>-</p>	<b>Criticidad</b>	<b>¿Resuelto? si/no</b>	Estético	-

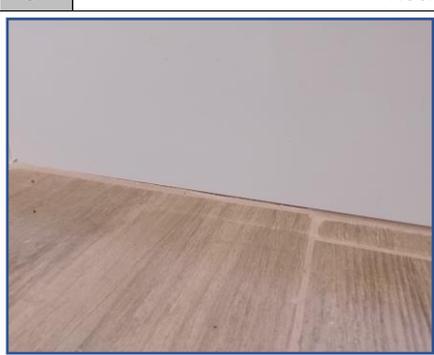
<p><b>Observación:</b></p> <p>Aberturas entre receptáculo con piso en algunos sectores.</p> <table border="1" data-bbox="1554 1281 2065 1358"> <tr> <td><b>Criticidad</b></td> <td><b>¿Resuelto? si/no</b></td> </tr> <tr> <td>Importante</td> <td>-</td> </tr> </table> <p><b>Comentario:</b></p> <p>-</p>	<b>Criticidad</b>	<b>¿Resuelto? si/no</b>	Importante	-
<b>Criticidad</b>	<b>¿Resuelto? si/no</b>										
Estético	-										
<b>Criticidad</b>	<b>¿Resuelto? si/no</b>										
Importante	-

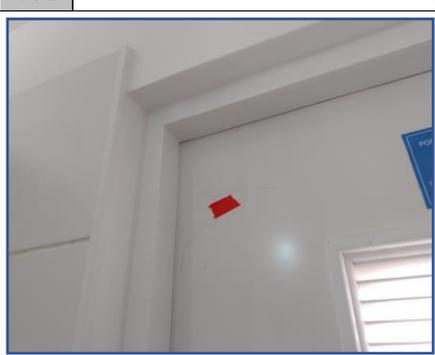
<p><b>Observación:</b></p> <p>Puerta hacia patio rayada.</p> <table border="1"> <tr> <td><b>Criticidad</b></td> <td><b>¿Resuelto? si/no</b></td> </tr> <tr> <td>Estético</td> <td>-</td> </tr> <tr> <td colspan="2"><b>Comentario:</b></td> </tr> <tr> <td colspan="2">-</td> </tr> </table>	<b>Criticidad</b>	<b>¿Resuelto? si/no</b>	Estético	-	<b>Comentario:</b>		-

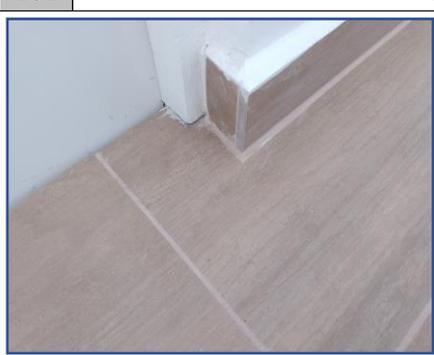
<p><b>Observación:</b></p> <p>Cerámicos manchados en varios sectores del recinto.</p> <table border="1"> <tr> <td><b>Criticidad</b></td> <td><b>¿Resuelto? si/no</b></td> </tr> <tr> <td>Estético</td> <td>-</td> </tr> <tr> <td colspan="2"><b>Comentario:</b></td> </tr> <tr> <td colspan="2">-</td> </tr> </table>	<b>Criticidad</b>	<b>¿Resuelto? si/no</b>	Estético	-	<b>Comentario:</b>		-	
<b>Criticidad</b>	<b>¿Resuelto? si/no</b>																		
Estético	-

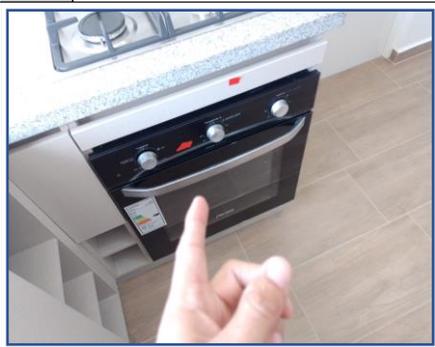
<p><b>Observación:</b></p> <p>Después de tener un tiempo encendido el horno, al apagarlo, el diferencial del tablero eléctrico que protege al horno cayó.</p> <table border="1" data-bbox="600 507 862 582"> <thead> <tr> <th>Criticidad</th> <th>¿Resuelto? si/no</th> </tr> </thead> <tbody> <tr> <td>Grave</td> <td>-</td> </tr> </tbody> </table> <p><b>Comentario:</b></p> <p>-</p>	Criticidad	¿Resuelto? si/no	Grave	-

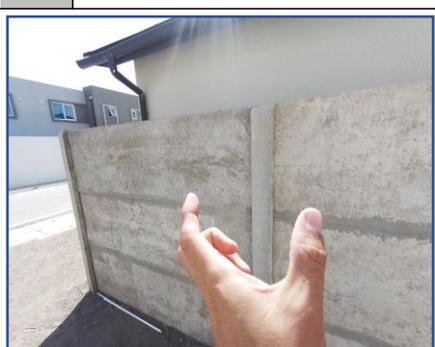
<p><b>Observación:</b></p> <p>Ambas placas señaladas fisuradas.</p> <table border="1" data-bbox="600 890 862 965"> <thead> <tr> <th>Criticidad</th> <th>¿Resuelto? si/no</th> </tr> </thead> <tbody> <tr> <td>Importante</td> <td>-</td> </tr> </tbody> </table> <p><b>Comentario:</b></p> <p>-</p>	Criticidad	¿Resuelto? si/no	Importante	-

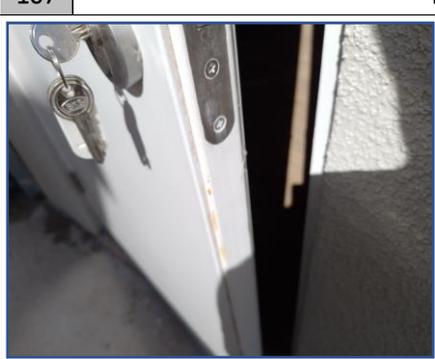
<p><b>Observación:</b></p> <p>Canto de puerta manchado en varios sectores.</p> <table border="1" data-bbox="600 1281 862 1356"> <thead> <tr> <th>Criticidad</th> <th>¿Resuelto? si/no</th> </tr> </thead> <tbody> <tr> <td>Estético</td> <td>-</td> </tr> </tbody> </table> <p><b>Comentario:</b></p> <p>-</p>	Criticidad	¿Resuelto? si/no	Estético	-

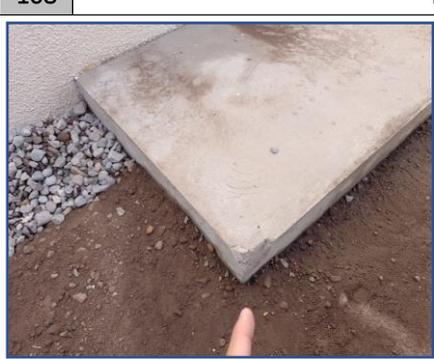
<p><b>Observación:</b></p> <p>Perdidas de material en radier en la zona señalada.</p> <table border="1" data-bbox="1554 1281 1816 1356"> <thead> <tr> <th>Criticidad</th> <th>¿Resuelto? si/no</th> </tr> </thead> <tbody> <tr> <td>Importante</td> <td>-</td> </tr> </tbody> </table> <p><b>Comentario:</b></p> <p>-</p>	Criticidad	¿Resuelto? si/no	Importante	-
Criticidad	¿Resuelto? si/no										
Estético	-										
Criticidad	¿Resuelto? si/no										
Importante	-

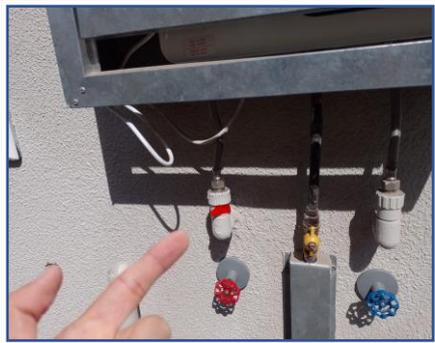
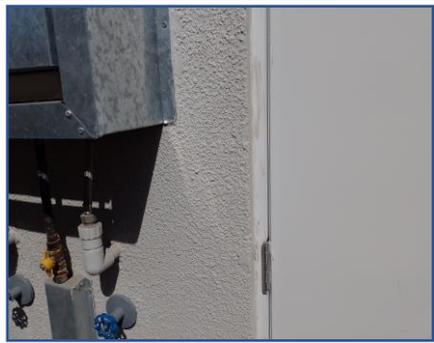
Observación:		Observación:	
Fuga de agua en flexible señalado bajo calefon.		Marco de puerta hacia cocina manchado.	
Críticidad		Críticidad	
Grave		Estético	
¿Resuelto? si/no		¿Resuelto? si/no	
-		-	
Comentario:		Comentario:	
-		-	
111	Recinto: Loggia	112	Recinto: Loggia

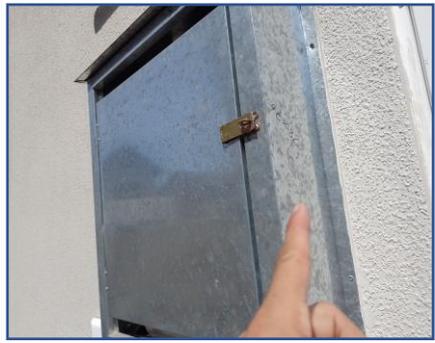
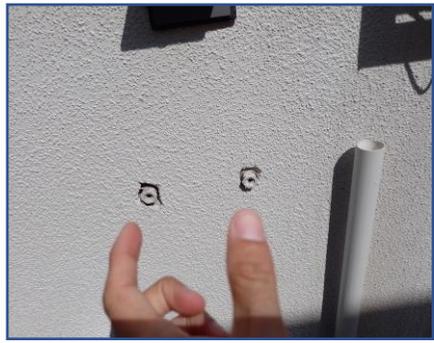
Observación:		Observación:	
Gabinete de calefon rayado en zona señalada.		Se observa humedad en tapones de cañería señalados.	
Críticidad		Críticidad	
Estético		Importante	
¿Resuelto? si/no		¿Resuelto? si/no	
-		-	
Comentario:		Comentario:	
-		-	
113	Recinto: Loggia	114	Recinto: Loggia

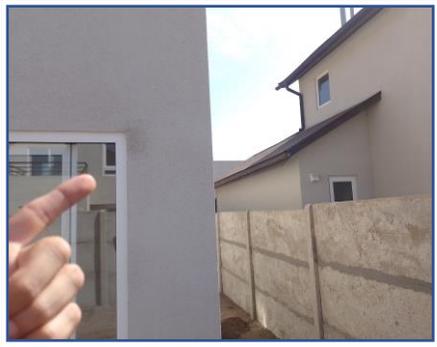
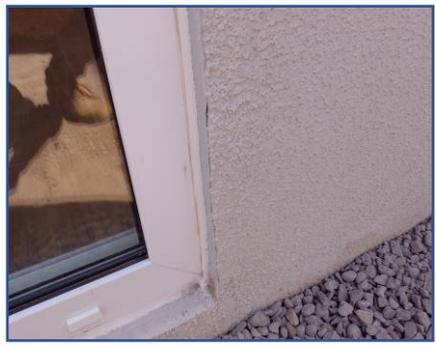
Observación:		Observación:	
En lado derecho superior de ventanal señalado, se observa terminación de grano irregular.		Terminación defectuosa en general en los rasgos de los ventanales.	
Críticidad		Críticidad	
Estético		Importante	
¿Resuelto? si/no		¿Resuelto? si/no

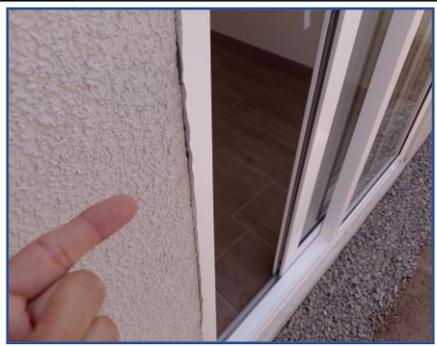
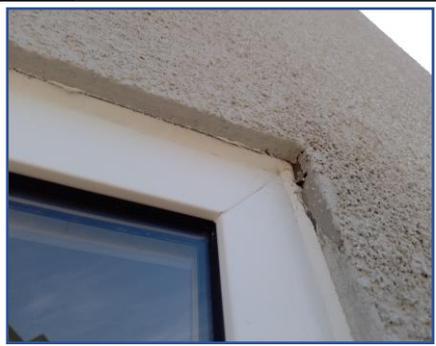
Observación:		Observación:	
Se observa material sobresaliente de los rasgos de los ventanales.		Aberturas entre ventanales de living con rasgos en varios sectores.	
Críticidad		Críticidad	
Importante		Importante	
¿Resuelto? si/no		¿Resuelto? si/no

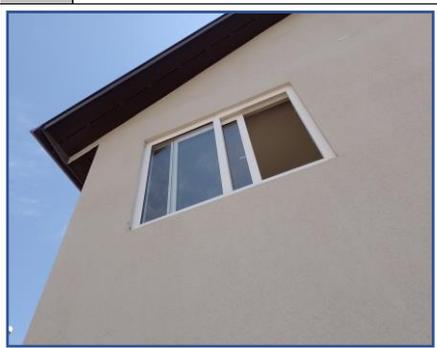
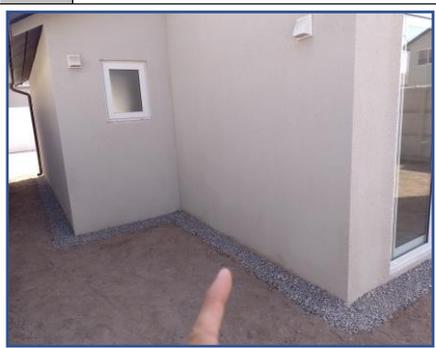
Observación:		Observación:	
Terminación defectuosa en rasgos de ventanas de 2do piso.		Fachada señalada sucia o con tonos de pintura irregular.	
Críticidad		Críticidad	
Importante		Estético	
¿Resuelto? si/no		¿Resuelto? si/no

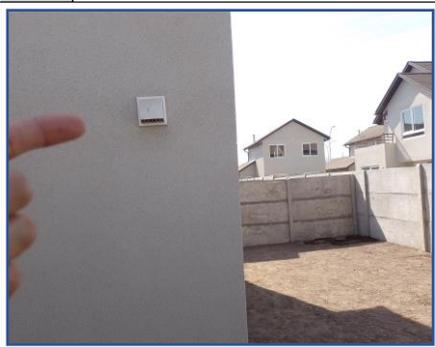
Observación:		Observación:	
Ventilación señalada desnivelada.		Ventilaciones manchadas y sucias en general.	
Críticidad		Críticidad	
Estético		Estético	
¿Resuelto? si/no		¿Resuelto? si/no

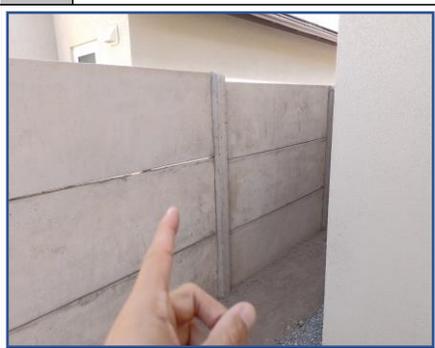
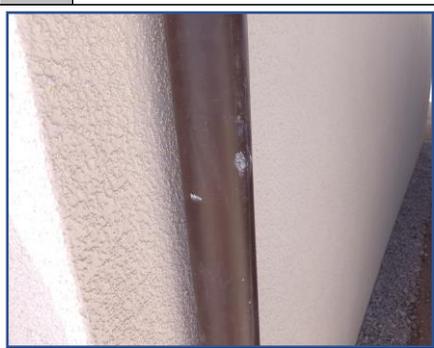
Observación:		Observación:	
Aberturas entre placas señaladas, esto es fuera de baño principal.		Canal de aguas lluvias con manchas en general.	
Críticidad		Críticidad	
Importante		Estético	
¿Resuelto? si/no		¿Resuelto? si/no

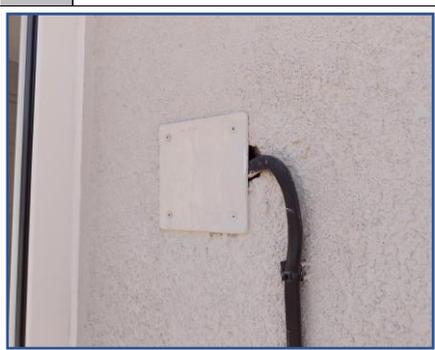
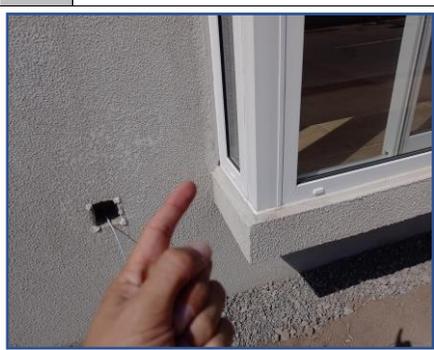
Observación:		Observación:	
Terminación defectuosa entre cable de medidor eléctrico con tapa ciega. Hay aberturas.		Terminación defectuosa entre bow windows con muro en sector señalado.	
Críticidad		Críticidad	
Grave		Importante	
¿Resuelto? si/no		¿Resuelto? si/no

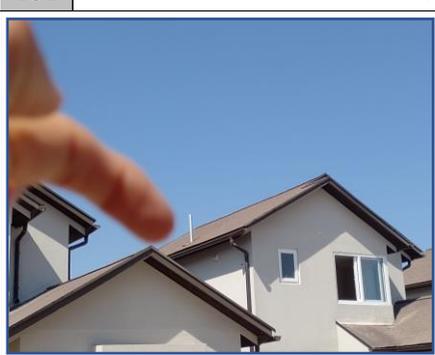
<p><b>Observación:</b></p> <p>Teja levantada en sector señalado.</p> <table border="1" data-bbox="600 1273 1115 1348"> <tr> <td><b>Criticidad</b></td> <td><b>¿Resuelto? si/no</b></td> </tr> <tr> <td>Importante</td> <td>-</td> </tr> </table> <p><b>Comentario:</b></p> <p>-</p>	<b>Criticidad</b>	<b>¿Resuelto? si/no</b>	Importante	-

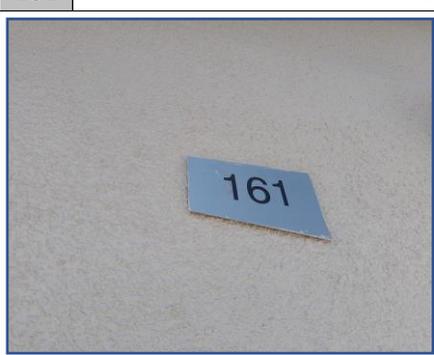
<p><b>Observación:</b></p> <p>Numero de propiedad manchado.</p> <table border="1" data-bbox="1554 1273 2069 1348"> <tr> <td><b>Criticidad</b></td> <td><b>¿Resuelto? si/no</b></td> </tr> <tr> <td>Estético</td> <td>-</td> </tr> </table> <p><b>Comentario:</b></p> <p>-</p>	<b>Criticidad</b>	<b>¿Resuelto? si/no</b>	Estético	-
<b>Criticidad</b>	<b>¿Resuelto? si/no</b>										
Importante	-										
<b>Criticidad</b>	<b>¿Resuelto? si/no</b>										
Estético	-

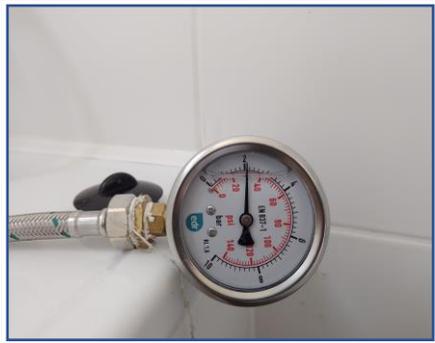
<p><b>Observación:</b></p> <p>Se observa fuga de agua en la red, manómetro bajo 0,5 bar en 20 minutos.</p> <table border="1" data-bbox="607 893 1113 968"> <thead> <tr> <th>Criticidad</th> <th>¿Resuelto? si/no</th> </tr> </thead> <tbody> <tr> <td>Grave</td> <td>-</td> </tr> </tbody> </table> <p><b>Comentario:</b></p> <p>-</p>		Criticidad	¿Resuelto? si/no	Grave	-

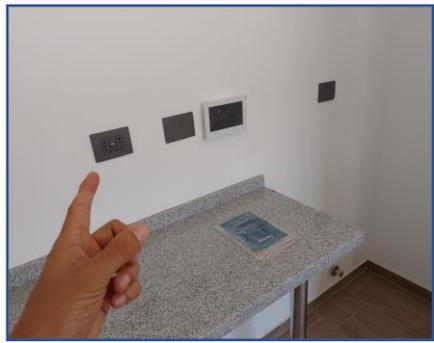
<p><b>Observación:</b></p> <p>La tapa del enchufe señalado esta al revés.</p> <table border="1" data-bbox="1561 893 2067 968"> <thead> <tr> <th>Criticidad</th> <th>¿Resuelto? si/no</th> </tr> </thead> <tbody> <tr> <td>Importante</td> <td>-</td> </tr> </tbody> </table> <p><b>Comentario:</b></p> <p>-</p>		Criticidad	¿Resuelto? si/no	Importante	-
