INFORME INSPECCIÓN

2EME - Av. 2EME 54321, Santiago, Casa 12345

- Fecha inspección : 18 de febrero de 2025
- Inicio inspección : 10:00 hrs
- Tipo de vivienda : Casa
- M2 Vivienda informado : 89
- M2 Terraza informado : NA
- M2 Azotea informado : NA
- M2 terreno informado : NA
- Plan de inspección : Premium
- Fecha chequeo de informe : -

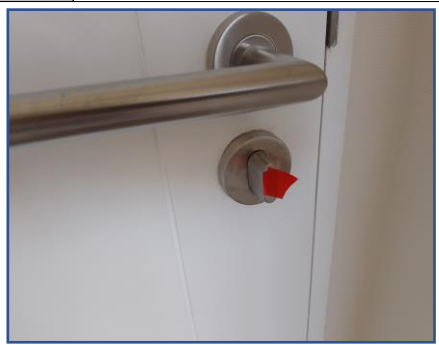
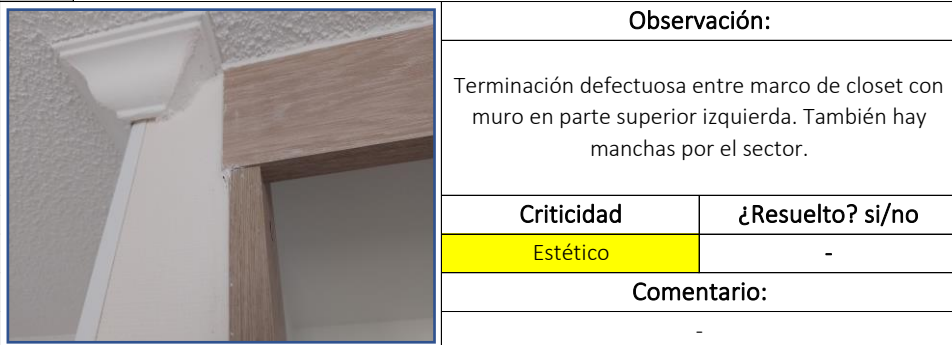
1	Recinto: Dormitorio 2do piso colindante con baño 2	2	Recinto: Dormitorio 2do piso colindante con baño 2

Observación:		Observación:									
Cerradura de puerta con uso forzoso.		Terminación defectuosa entre marco de closet con muro en parte superior izquierda. También hay manchas por el sector.									
<table border="1"> <tr> <td>Criticidad</td> <td>¿Resuelto? si/no</td> </tr> <tr> <td>Importante</td> <td>-</td> </tr> </table>		Criticidad	¿Resuelto? si/no	Importante	-	<table border="1"> <tr> <td>Criticidad</td> <td>¿Resuelto? si/no</td> </tr> <tr> <td>Estético</td> <td>-</td> </tr> </table>		Criticidad	¿Resuelto? si/no	Estético	-
Criticidad	¿Resuelto? si/no										
Importante	-										
Criticidad	¿Resuelto? si/no										
Estético	-										
Comentario:		Comentario:

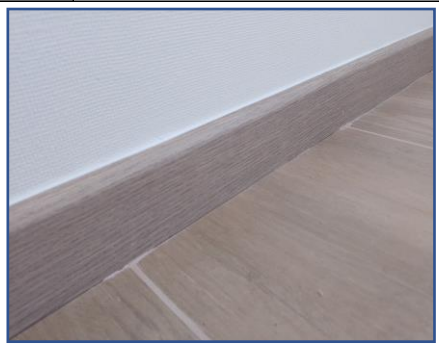
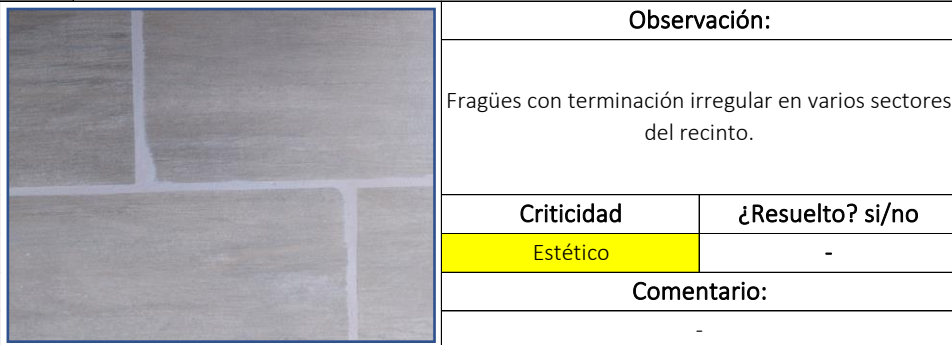
-		-									
3	Recinto: Dormitorio 2do piso colindante con baño 2	4	Recinto: Dormitorio 2do piso colindante con baño 2

Observación:		Observación:									
Terminación irregular entre pisos con guardapolvos en general.		Fragües con terminación irregular en varios sectores del recinto.									
<table border="1"> <tr> <td>Criticidad</td> <td>¿Resuelto? si/no</td> </tr> <tr> <td>Estético</td> <td>-</td> </tr> </table>		Criticidad	¿Resuelto? si/no	Estético	-	<table border="1"> <tr> <td>Criticidad</td> <td>¿Resuelto? si/no</td> </tr> <tr> <td>Estético</td> <td>-</td> </tr> </table>		Criticidad	¿Resuelto? si/no	Estético	-
Criticidad	¿Resuelto? si/no										
Estético	-										
Criticidad	¿Resuelto? si/no										
Estético	-										
Comentario:		Comentario:

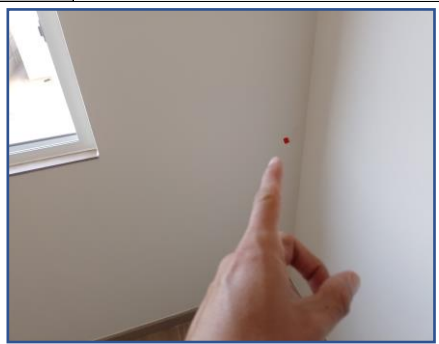
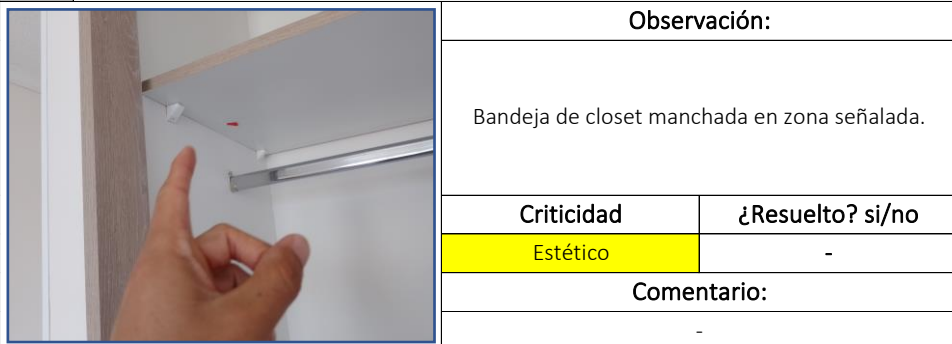
-		-									
5	Recinto: Dormitorio 2do piso colindante con baño 2	6	Recinto: Dormitorio 2do piso colindante con baño 2

Observación:		Observación:									
Papel mural sucio o manchado en zona señalada.		Bandeja de closet manchada en zona señalada.									
<table border="1"> <tr> <td>Criticidad</td> <td>¿Resuelto? si/no</td> </tr> <tr> <td>Estético</td> <td>-</td> </tr> </table>		Criticidad	¿Resuelto? si/no	Estético	-	<table border="1"> <tr> <td>Criticidad</td> <td>¿Resuelto? si/no</td> </tr> <tr> <td>Estético</td> <td>-</td> </tr> </table>		Criticidad	¿Resuelto? si/no	Estético	-
Criticidad	¿Resuelto? si/no										
Estético	-										
Criticidad	¿Resuelto? si/no										
Estético	-										
Comentario:		Comentario:

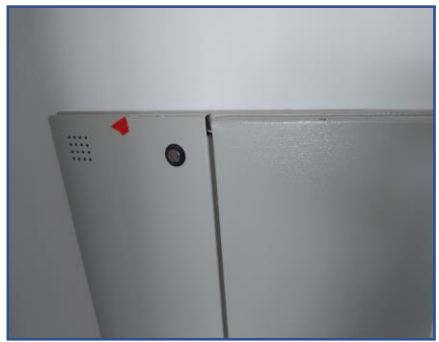
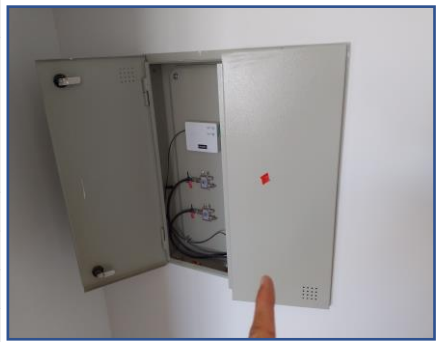
7	Recinto: Dormitorio 2do piso colindante con escalera	8	Recinto: Dormitorio 2do piso colindante con escalera

Observación:		Observación:									
Tablero de corriente débil manchado y gastado en algunos sectores.		Puerta derecha de tablero emite sonidos defectuosos al abrir.									
<table border="1"> <thead> <tr> <th>Criticidad</th> <th>¿Resuelto? si/no</th> </tr> </thead> <tbody> <tr> <td>Estético</td> <td>-</td> </tr> </tbody> </table>		Criticidad	¿Resuelto? si/no	Estético	-	<table border="1"> <thead> <tr> <th>Criticidad</th> <th>¿Resuelto? si/no</th> </tr> </thead> <tbody> <tr> <td>Importante</td> <td>-</td> </tr> </tbody> </table>		Criticidad	¿Resuelto? si/no	Importante	-
Criticidad	¿Resuelto? si/no										
Estético	-										
Criticidad	¿Resuelto? si/no										
Importante	-										
Comentario:		Comentario:

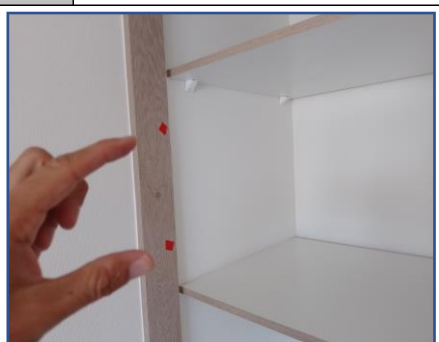
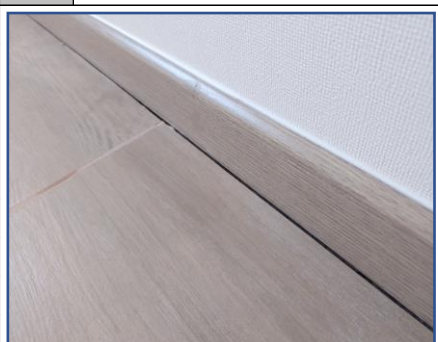
-		-									
9	Recinto: Dormitorio 2do piso colindante con escalera	10	Recinto: Dormitorio 2do piso colindante con escalera

Observación:		Observación:									
Paramento izquierdo de closet con piquetes en varios sectores.		Terminación irregular entre pisos con guardapolvos en general. Hay aberturas excesivas en algunos sectores.									
<table border="1"> <thead> <tr> <th>Criticidad</th> <th>¿Resuelto? si/no</th> </tr> </thead> <tbody> <tr> <td>Estético</td> <td>-</td> </tr> </tbody> </table>		Criticidad	¿Resuelto? si/no	Estético	-	<table border="1"> <thead> <tr> <th>Criticidad</th> <th>¿Resuelto? si/no</th> </tr> </thead> <tbody> <tr> <td>Importante</td> <td>-</td> </tr> </tbody> </table>		Criticidad	¿Resuelto? si/no	Importante	-
Criticidad	¿Resuelto? si/no										
Estético	-										
Criticidad	¿Resuelto? si/no										
Importante	-										
Comentario:		Comentario:

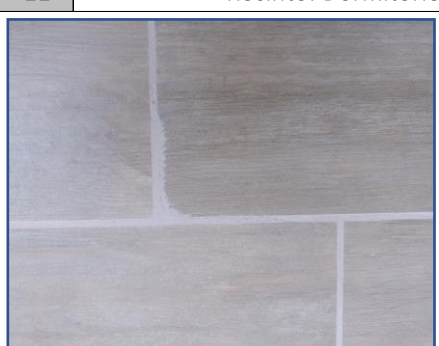
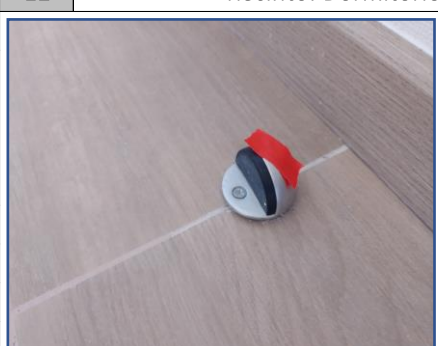
-		-									
11	Recinto: Dormitorio 2do piso colindante con escalera	12	Recinto: Dormitorio 2do piso colindante con escalera

Observación:		Observación:									
Fragües con terminación irregular en varios sectores del recinto.		Tope de puerta suelto.									
<table border="1"> <thead> <tr> <th>Criticidad</th> <th>¿Resuelto? si/no</th> </tr> </thead> <tbody> <tr> <td>Estético</td> <td>-</td> </tr> </tbody> </table>		Criticidad	¿Resuelto? si/no	Estético	-	<table border="1"> <thead> <tr> <th>Criticidad</th> <th>¿Resuelto? si/no</th> </tr> </thead> <tbody> <tr> <td>Importante</td> <td>-</td> </tr> </tbody> </table>		Criticidad	¿Resuelto? si/no	Importante	-
Criticidad	¿Resuelto? si/no										
Estético	-										
Criticidad	¿Resuelto? si/no										
Importante	-										
Comentario:		Comentario:

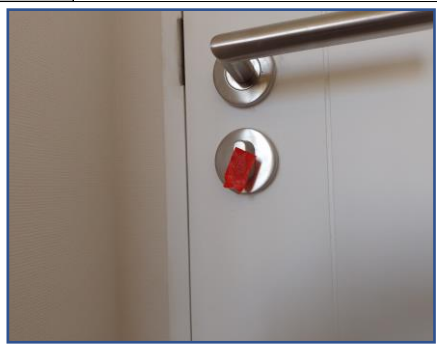
13	Recinto: Dormitorio 2do piso colindante con escalera	14	Recinto: Dormitorio 2do piso colindante con escalera

Observación:		Observación:									
Cerradura de puerta no opera correctamente.		Papel mural manchado en lado izquierdo de acceso.									
<table border="1"> <thead> <tr> <th>Criticidad</th> <th>¿Resuelto? si/no</th> </tr> </thead> <tbody> <tr> <td>Importante</td> <td>-</td> </tr> </tbody> </table>		Criticidad	¿Resuelto? si/no	Importante	-	<table border="1"> <thead> <tr> <th>Criticidad</th> <th>¿Resuelto? si/no</th> </tr> </thead> <tbody> <tr> <td>Estético</td> <td>-</td> </tr> </tbody> </table>		Criticidad	¿Resuelto? si/no	Estético	-
Criticidad	¿Resuelto? si/no										
Importante	-										
Criticidad	¿Resuelto? si/no										
Estético	-										
Comentario:		Comentario:

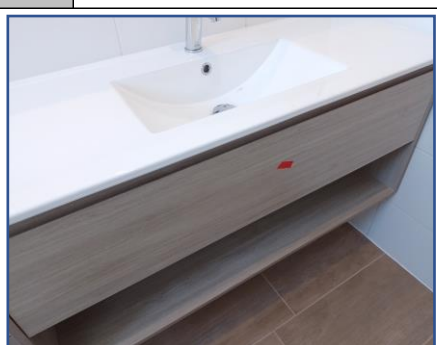
-		-									
15	Recinto: Baño 2	16	Recinto: Baño 2

Observación:		Observación:									
Cajón no opera correctamente, topa en algún punto al operar. No funciona cierre suave.		Porta toallero inclinado.									
<table border="1"> <thead> <tr> <th>Criticidad</th> <th>¿Resuelto? si/no</th> </tr> </thead> <tbody> <tr> <td>Importante</td> <td>-</td> </tr> </tbody> </table>		Criticidad	¿Resuelto? si/no	Importante	-	<table border="1"> <thead> <tr> <th>Criticidad</th> <th>¿Resuelto? si/no</th> </tr> </thead> <tbody> <tr> <td>Importante</td> <td>-</td> </tr> </tbody> </table>		Criticidad	¿Resuelto? si/no	Importante	-
Criticidad	¿Resuelto? si/no										
Importante	-										
Criticidad	¿Resuelto? si/no										
Importante	-										
Comentario:		Comentario:

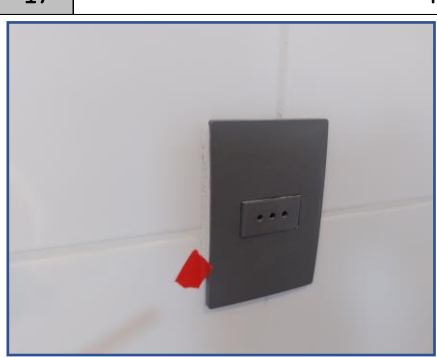
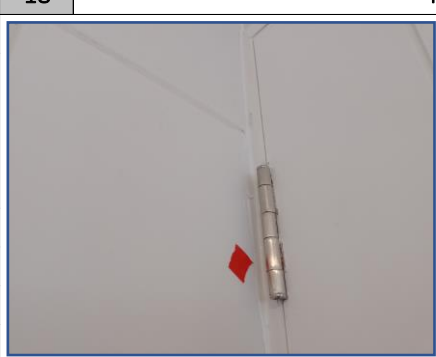
-		-									
17	Recinto: Baño 2	18	Recinto: Baño 2

Observación:		Observación:									
Terminación defectuosa entre enchufe con muro. Hay excedentes de material.		Terminación defectuosa en general entre marco de puerta con muro en todo su contorno.									
<table border="1"> <thead> <tr> <th>Criticidad</th> <th>¿Resuelto? si/no</th> </tr> </thead> <tbody> <tr> <td>Estético</td> <td>-</td> </tr> </tbody> </table>		Criticidad	¿Resuelto? si/no	Estético	-	<table border="1"> <thead> <tr> <th>Criticidad</th> <th>¿Resuelto? si/no</th> </tr> </thead> <tbody> <tr> <td>Estético</td> <td>-</td> </tr> </tbody> </table>		Criticidad	¿Resuelto? si/no	Estético	-
Criticidad	¿Resuelto? si/no										
Estético	-										
Criticidad	¿Resuelto? si/no										
Estético	-										
Comentario:		Comentario:

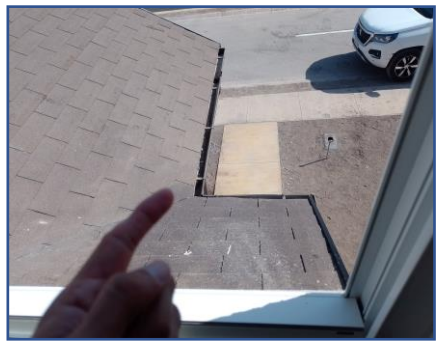
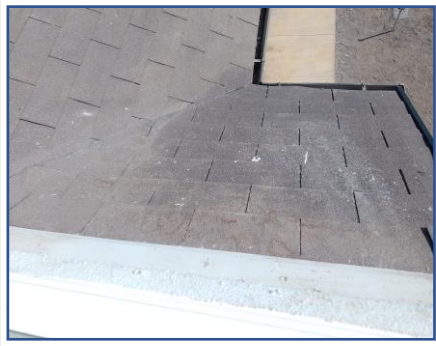
31	Recinto: Estar 2do piso	32	Recinto: Estar 2do piso

Observación:		Observación:	
Escombros en canal de aguas lluvias.		Techumbre manchada en general.	
Críticidad	¿Resuelto? si/no	Críticidad	¿Resuelto? si/no
Importante	-	Estético	-
Comentario:		Comentario:

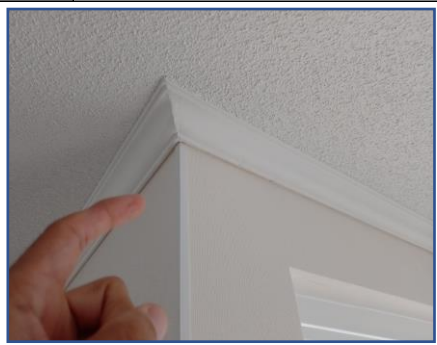
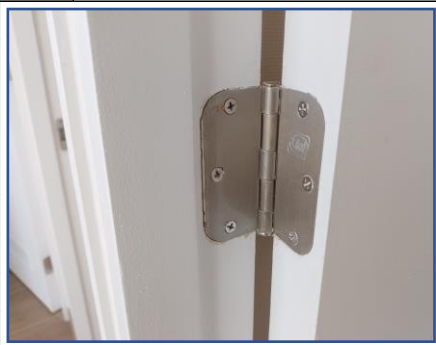
-		-	
33	Recinto: Estar 2do piso	34	Recinto: Estar 2do piso

Observación:		Observación:	
Terminación defectuosa en encuentro de cornisas, lado derecho de escalera.		Terminación defectuosa en general entre bisagras con marco y puerta.	
Críticidad	¿Resuelto? si/no	Críticidad	¿Resuelto? si/no
Estético	-	Estético	-
Comentario:		Comentario:

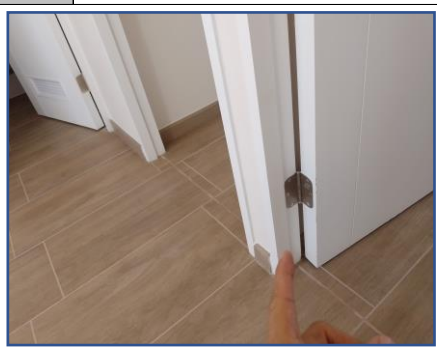
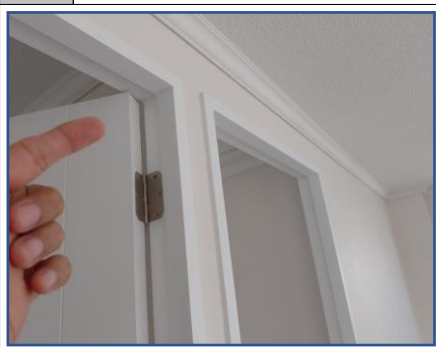
-		-	
35	Recinto: Estar 2do piso	36	Recinto: Estar 2do piso

Observación:		Observación:	
Terminación defectuosa de pintura en puerta en zona señalada.		Terminación defectuosa de pintura en puerta en zona señalada.	
Críticidad	¿Resuelto? si/no	Críticidad	¿Resuelto? si/no
Estético	-	Estético	-
Comentario:		Comentario:

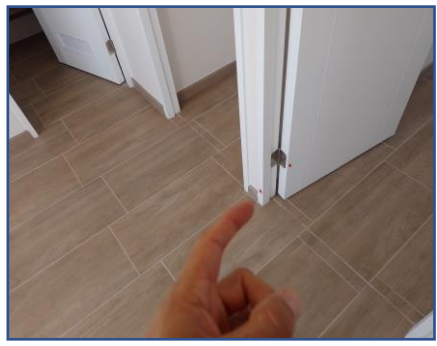
<p>Observación:</p> <p>Marco de puerta señalado con piquete.</p> <table border="1" data-bbox="600 507 1111 584"> <thead> <tr> <th>Criticidad</th> <th>¿Resuelto? si/no</th> </tr> </thead> <tbody> <tr> <td>Estético</td> <td>-</td> </tr> </tbody> </table> <p>Comentario:</p> <p>-</p>		Criticidad	¿Resuelto? si/no	Estético	-

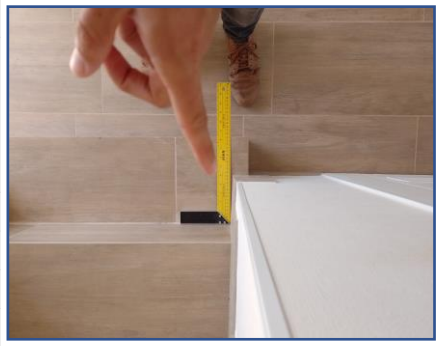
<p>Observación:</p> <p>En 1era huella, se observa un descuadre entre el muro con la escalera por el lado izquierdo.</p> <table border="1" data-bbox="1554 507 2065 584"> <thead> <tr> <th>Criticidad</th> <th>¿Resuelto? si/no</th> </tr> </thead> <tbody> <tr> <td>Estético</td> <td>-</td> </tr> </tbody> </table> <p>Comentario:</p> <p>-</p>		Criticidad	¿Resuelto? si/no	Estético	-
Criticidad	¿Resuelto? si/no										
Estético	-										
Criticidad	¿Resuelto? si/no										
Estético	-										
39	Recinto: Escalera	40	Recinto: Escalera

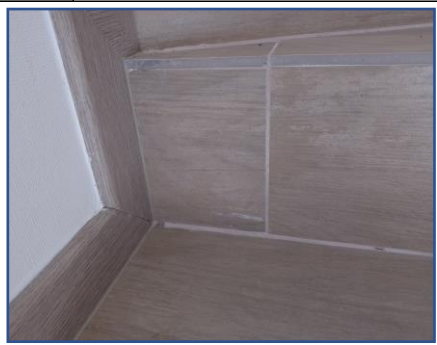
<p>Observación:</p> <p>Cerámicos manchados en algunos sectores del recinto.</p> <table border="1" data-bbox="600 890 1111 967"> <thead> <tr> <th>Criticidad</th> <th>¿Resuelto? si/no</th> </tr> </thead> <tbody> <tr> <td>Estético</td> <td>-</td> </tr> </tbody> </table> <p>Comentario:</p> <p>-</p>		Criticidad	¿Resuelto? si/no	Estético	-

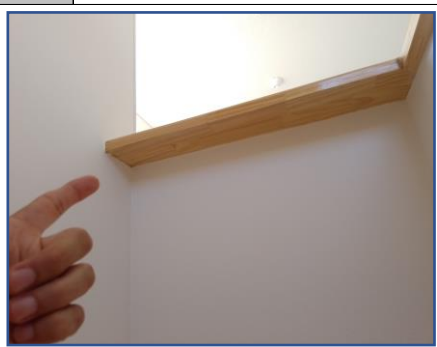
<p>Observación:</p> <p>Terminación defectuosa entre pasamanos con muro en zona señalada.</p> <table border="1" data-bbox="600 1281 1111 1358"> <thead> <tr> <th>Criticidad</th> <th>¿Resuelto? si/no</th> </tr> </thead> <tbody> <tr> <td>Estético</td> <td>-</td> </tr> </tbody> </table> <p>Comentario:</p> <p>-</p>		Criticidad	¿Resuelto? si/no	Estético	-

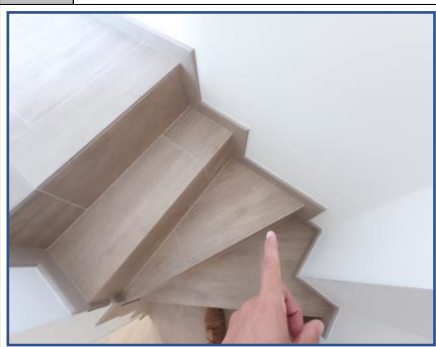
<p>Observación:</p> <p>Cerámico señalado con piquete.</p> <table border="1" data-bbox="1554 1281 2065 1358"> <thead> <tr> <th>Criticidad</th> <th>¿Resuelto? si/no</th> </tr> </thead> <tbody> <tr> <td>Estético</td> <td>-</td> </tr> </tbody> </table> <p>Comentario:</p> <p>-</p>		Criticidad	¿Resuelto? si/no	Estético	-

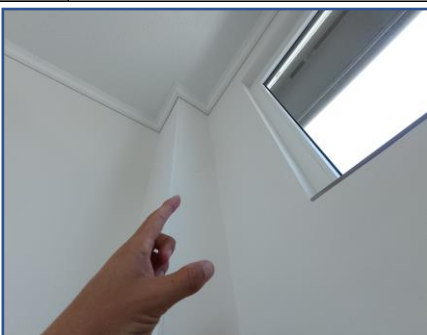
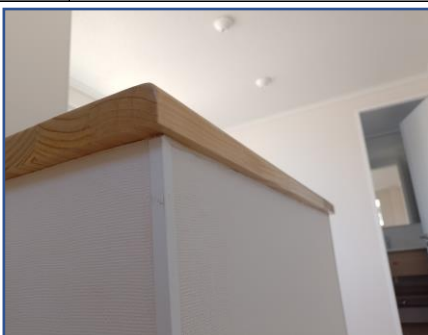
-		-									
45	Recinto: Escalera	46	Recinto: Escalera

Observación:		Observación:									
Papel mural manchado en zona señalada.		Terminación defectuosa entre pasamanos con muro en general.									
<table border="1"> <thead> <tr> <th>Criticidad</th> <th>¿Resuelto? si/no</th> </tr> </thead> <tbody> <tr> <td>Estético</td> <td>-</td> </tr> </tbody> </table>		Criticidad	¿Resuelto? si/no	Estético	-	<table border="1"> <thead> <tr> <th>Criticidad</th> <th>¿Resuelto? si/no</th> </tr> </thead> <tbody> <tr> <td>Estético</td> <td>-</td> </tr> </tbody> </table>		Criticidad	¿Resuelto? si/no	Estético	-
Criticidad	¿Resuelto? si/no										
Estético	-										
Criticidad	¿Resuelto? si/no										
Estético	-										
Comentario:		Comentario:

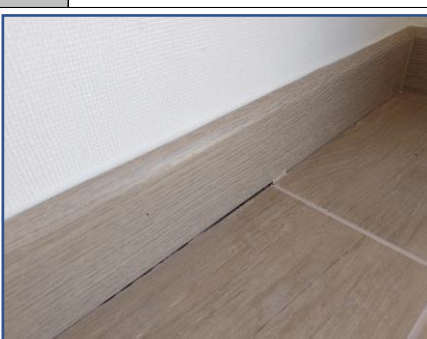
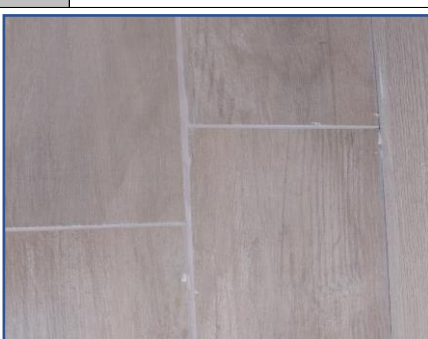
-		-									
47	Recinto: Living comedor	48	Recinto: Living comedor

Observación:		Observación:									
Terminación irregular entre pisos con guardapolvos en general. Hay aberturas excesivas en algunos sectores.		Cerámicos manchados en algunos sectores del recinto.									
<table border="1"> <thead> <tr> <th>Criticidad</th> <th>¿Resuelto? si/no</th> </tr> </thead> <tbody> <tr> <td>Importante</td> <td>-</td> </tr> </tbody> </table>		Criticidad	¿Resuelto? si/no	Importante	-	<table border="1"> <thead> <tr> <th>Criticidad</th> <th>¿Resuelto? si/no</th> </tr> </thead> <tbody> <tr> <td>Estético</td> <td>-</td> </tr> </tbody> </table>		Criticidad	¿Resuelto? si/no	Estético	-
Criticidad	¿Resuelto? si/no										
Importante	-										
Criticidad	¿Resuelto? si/no										
Estético	-										
Comentario:		Comentario:

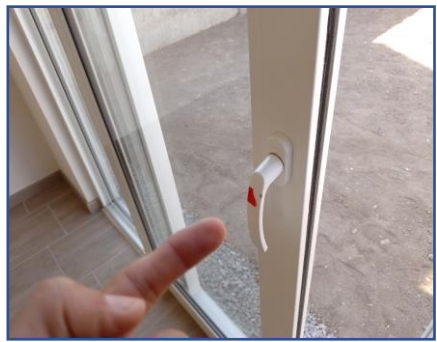
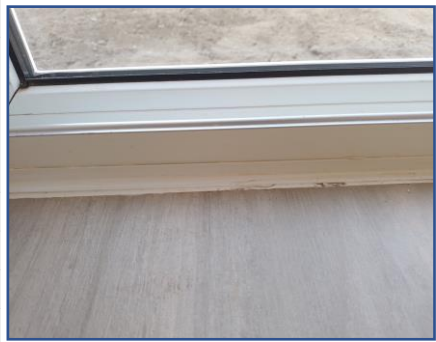
49	Recinto: Living comedor	50	Recinto: Living comedor

Observación:		Observación:	
Ventanal izquierdo, manilla gastada.		Terminación defectuosa de sello entre ángulo bajo ventanal con piso. Zona de ventanal izquierdo.	
Críticidad	¿Resuelto? si/no	Críticidad	¿Resuelto? si/no
Estético	-	Estético	-
Comentario:		Comentario:

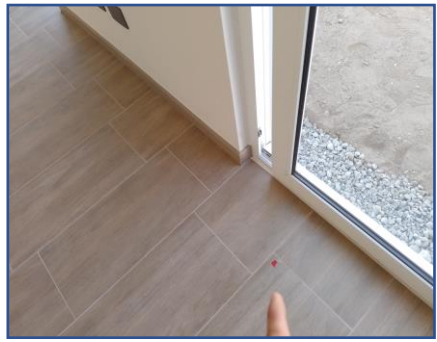
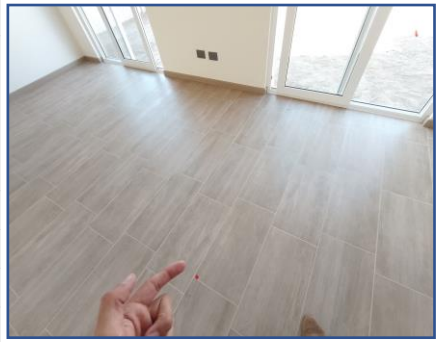
-		-	
51	Recinto: Living comedor	52	Recinto: Living comedor

Observación:		Observación:	
Cerámico de piso señalado con piquete.		Cerámico de piso señalado con piquete.	
Críticidad	¿Resuelto? si/no	Críticidad	¿Resuelto? si/no
Estético	-	Estético	-
Comentario:		Comentario:

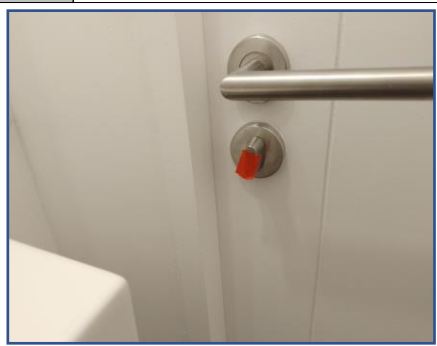
55	Recinto: Baño de visitas	56	Recinto: Baño de visitas

Observación:		Observación:									
Cerradura no opera correctamente.		Cerámicos de muro manchados.									
<table border="1"> <thead> <tr> <th>Criticidad</th> <th>¿Resuelto? si/no</th> </tr> </thead> <tbody> <tr> <td>Importante</td> <td>-</td> </tr> </tbody> </table>		Criticidad	¿Resuelto? si/no	Importante	-	<table border="1"> <thead> <tr> <th>Criticidad</th> <th>¿Resuelto? si/no</th> </tr> </thead> <tbody> <tr> <td>Estético</td> <td>-</td> </tr> </tbody> </table>		Criticidad	¿Resuelto? si/no	Estético	-
Criticidad	¿Resuelto? si/no										
Importante	-										
Criticidad	¿Resuelto? si/no										
Estético	-										
Comentario:		Comentario:

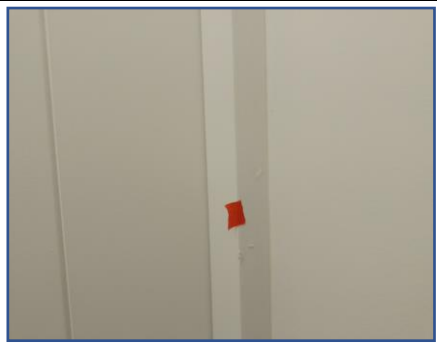
-		-									
57	Recinto: Baño de visitas	58	Recinto: Baño de visitas

Observación:		Observación:									
Excedentes de material en marco de puerta por el lado derecho.		Terminación defectuosa entre porta rollos con muro.									
<table border="1"> <thead> <tr> <th>Criticidad</th> <th>¿Resuelto? si/no</th> </tr> </thead> <tbody> <tr> <td>Estético</td> <td>-</td> </tr> </tbody> </table>		Criticidad	¿Resuelto? si/no	Estético	-	<table border="1"> <thead> <tr> <th>Criticidad</th> <th>¿Resuelto? si/no</th> </tr> </thead> <tbody> <tr> <td>Estético</td> <td>-</td> </tr> </tbody> </table>		Criticidad	¿Resuelto? si/no	Estético	-
Criticidad	¿Resuelto? si/no										
Estético	-										
Criticidad	¿Resuelto? si/no										
Estético	-										
Comentario:		Comentario:

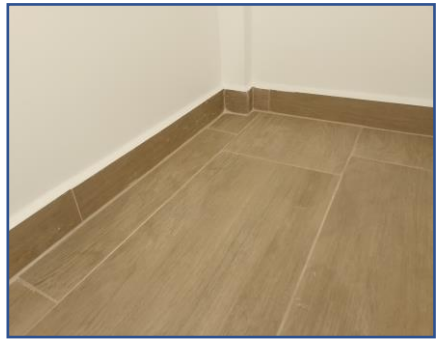
-		-									
59	Recinto: Baño de visitas	60	Recinto: Acceso

Observación:		Observación:									
Cerámicos manchados en varios sectores del recinto.		Terminación defectuosa en marco de puerta sector boca llave.									
<table border="1"> <thead> <tr> <th>Criticidad</th> <th>¿Resuelto? si/no</th> </tr> </thead> <tbody> <tr> <td>Estético</td> <td>-</td> </tr> </tbody> </table>		Criticidad	¿Resuelto? si/no	Estético	-	<table border="1"> <thead> <tr> <th>Criticidad</th> <th>¿Resuelto? si/no</th> </tr> </thead> <tbody> <tr> <td>Estético</td> <td>-</td> </tr> </tbody> </table>		Criticidad	¿Resuelto? si/no	Estético	-
Criticidad	¿Resuelto? si/no										
Estético	-										
Criticidad	¿Resuelto? si/no										
Estético	-										
Comentario:		Comentario:

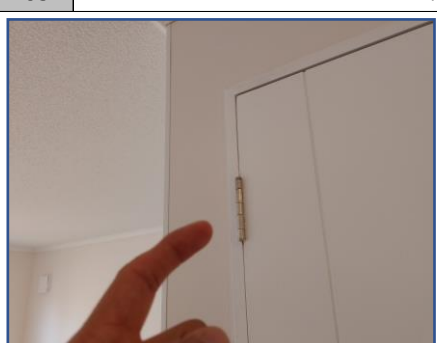
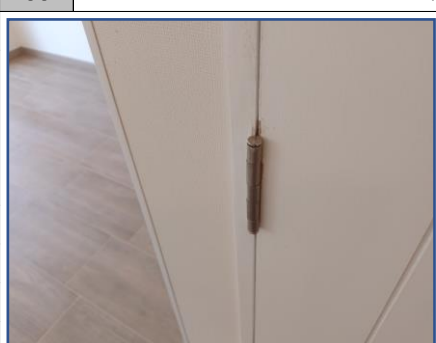
-		-	
Comentario:		Comentario:	
-		-	
65	Recinto: Acceso	66	Recinto: Acceso

Observación:		Observación:	
Pasador de bisagra superior fuera de posición. En baño de visita.		Terminación defectuosa entre bisagras de puerta de baño con puerta.	
Críticidad		Críticidad	
Importante		Estético	
¿Resuelto? si/no		¿Resuelto? si/no

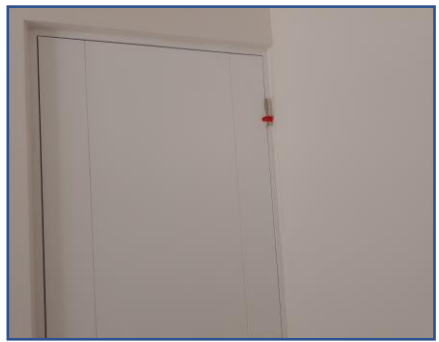
<p>Observación:</p> <p>Puerta de acceso emite sonidos defectuosos al operar.</p> <table border="1" data-bbox="602 507 1115 582"> <thead> <tr> <th>Criticidad</th> <th>¿Resuelto? si/no</th> </tr> </thead> <tbody> <tr> <td>Importante</td> <td>-</td> </tr> </tbody> </table> <p>Comentario:</p> <p>-</p>	Criticidad	¿Resuelto? si/no	Importante	-

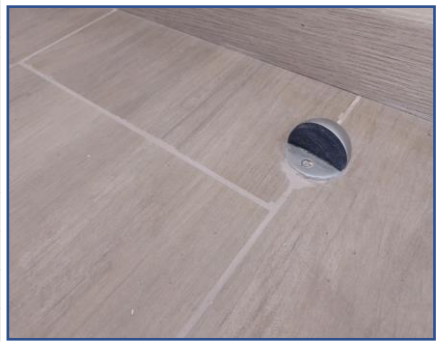
<p>Observación:</p> <p>Fragües irregulares en algunos sectores del recinto.</p> <table border="1" data-bbox="1556 507 2069 582"> <thead> <tr> <th>Criticidad</th> <th>¿Resuelto? si/no</th> </tr> </thead> <tbody> <tr> <td>Estético</td> <td>-</td> </tr> </tbody> </table> <p>Comentario:</p> <p>-</p>	Criticidad	¿Resuelto? si/no	Estético	-
Criticidad	¿Resuelto? si/no										
Importante	-										
Criticidad	¿Resuelto? si/no										
Estético	-										
69	Recinto: Dormitorio Principal	70	Recinto: Dormitorio Principal

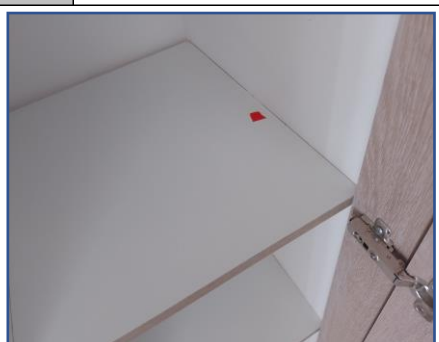
<p>Observación:</p> <p>Terminación defectuosa entre bandejas de closet con muros y paramentos, hay manchas y algunos piquetes.</p> <table border="1" data-bbox="602 890 1115 965"> <thead> <tr> <th>Criticidad</th> <th>¿Resuelto? si/no</th> </tr> </thead> <tbody> <tr> <td>Estético</td> <td>-</td> </tr> </tbody> </table> <p>Comentario:</p> <p>-</p>	Criticidad	¿Resuelto? si/no	Estético	-

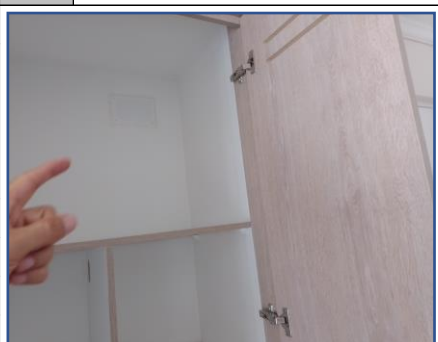
<p>Observación:</p> <p>Terminación defectuosa en contorno de tapa ciega en muro.</p> <table border="1" data-bbox="1556 890 2069 965"> <thead> <tr> <th>Criticidad</th> <th>¿Resuelto? si/no</th> </tr> </thead> <tbody> <tr> <td>Estético</td> <td>-</td> </tr> </tbody> </table> <p>Comentario:</p> <p>-</p>	Criticidad	¿Resuelto? si/no	Estético	-
Criticidad	¿Resuelto? si/no										
Estético	-										
Criticidad	¿Resuelto? si/no										
Estético	-										
71	Recinto: Dormitorio Principal	72	Recinto: Dormitorio Principal

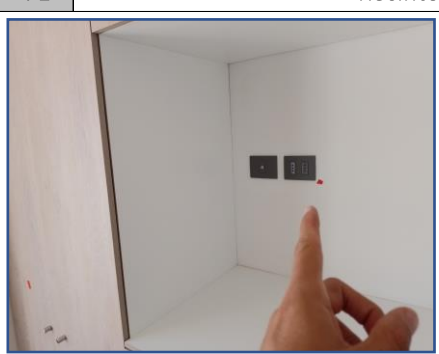
<p>Observación:</p> <p>Terminación defectuosa entre enchufe con muro en zona señalada.</p> <table border="1" data-bbox="602 1273 1115 1348"> <thead> <tr> <th>Criticidad</th> <th>¿Resuelto? si/no</th> </tr> </thead> <tbody> <tr> <td>Estético</td> <td>-</td> </tr> </tbody> </table> <p>Comentario:</p> <p>-</p>	Criticidad	¿Resuelto? si/no	Estético	-

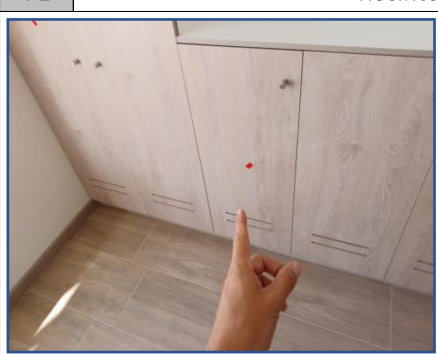
<p>Observación:</p> <p>Puerta señalada roza en algún punto al operar.</p> <table border="1" data-bbox="1556 1273 2069 1348"> <thead> <tr> <th>Criticidad</th> <th>¿Resuelto? si/no</th> </tr> </thead> <tbody> <tr> <td>Importante</td> <td>-</td> </tr> </tbody> </table> <p>Comentario:</p> <p>-</p>	Criticidad	¿Resuelto? si/no	Importante	-
Criticidad	¿Resuelto? si/no										
Estético	-										
Criticidad	¿Resuelto? si/no										
Importante	-

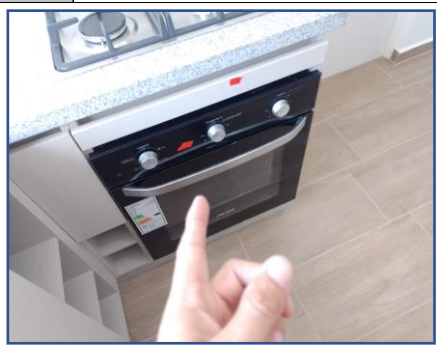
<p>Observación:</p> <p>Después de tener un tiempo encendido el horno, al apagarlo, el diferencial del tablero eléctrico que protege al horno cayó.</p> <table border="1" data-bbox="600 507 862 582"> <thead> <tr> <th>Criticidad</th> <th>¿Resuelto? si/no</th> </tr> </thead> <tbody> <tr> <td>Grave</td> <td>-</td> </tr> </tbody> </table> <p>Comentario:</p> <p>-</p>	Criticidad	¿Resuelto? si/no	Grave	-

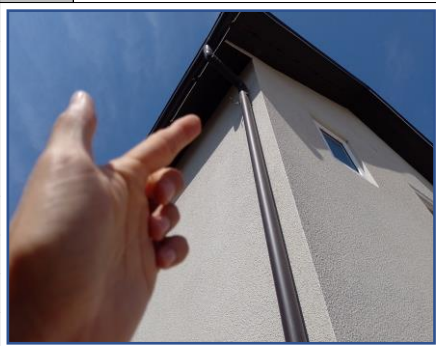
<p>Observación:</p> <p>Abrazadera de canal señalada suelta en parte superior.</p> <table border="1" data-bbox="1554 507 1816 582"> <thead> <tr> <th>Criticidad</th> <th>¿Resuelto? si/no</th> </tr> </thead> <tbody> <tr> <td>Importante</td> <td>-</td> </tr> </tbody> </table> <p>Comentario:</p> <p>-</p>	Criticidad	¿Resuelto? si/no	Importante	-
Criticidad	¿Resuelto? si/no										
Grave	-										
Criticidad	¿Resuelto? si/no										
Importante	-

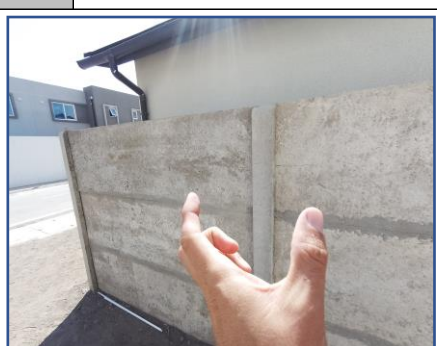
<p>Observación:</p> <p>Ambas placas señaladas fisuradas.</p> <table border="1" data-bbox="600 890 862 965"> <thead> <tr> <th>Criticidad</th> <th>¿Resuelto? si/no</th> </tr> </thead> <tbody> <tr> <td>Importante</td> <td>-</td> </tr> </tbody> </table> <p>Comentario:</p> <p>-</p>	Criticidad	¿Resuelto? si/no	Importante	-

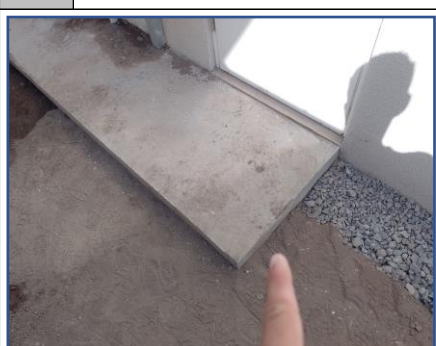
<p>Observación:</p> <p>Perdidas de material en radier en la zona señalada.</p> <table border="1" data-bbox="1554 890 1816 965"> <thead> <tr> <th>Criticidad</th> <th>¿Resuelto? si/no</th> </tr> </thead> <tbody> <tr> <td>Importante</td> <td>-</td> </tr> </tbody> </table> <p>Comentario:</p> <p>-</p>	Criticidad	¿Resuelto? si/no	Importante	-
Criticidad	¿Resuelto? si/no										
Importante	-										
Criticidad	¿Resuelto? si/no										
Importante	-										
107	Recinto: Loggia	108	Recinto: Loggia

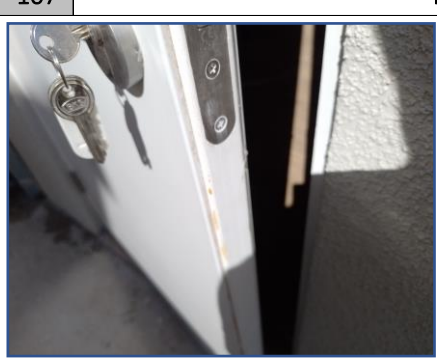
<p>Observación:</p> <p>Canto de puerta manchado en varios sectores.</p> <table border="1" data-bbox="600 1281 862 1356"> <thead> <tr> <th>Criticidad</th> <th>¿Resuelto? si/no</th> </tr> </thead> <tbody> <tr> <td>Estético</td> <td>-</td> </tr> </tbody> </table> <p>Comentario:</p> <p>-</p>	Criticidad	¿Resuelto? si/no	Estético	-

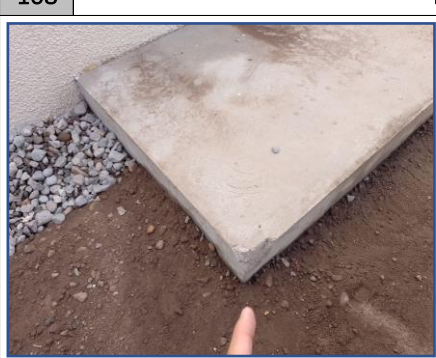
<p>Observación:</p> <p>Perdidas de material en radier en la zona señalada.</p> <table border="1" data-bbox="1554 1281 1816 1356"> <thead> <tr> <th>Criticidad</th> <th>¿Resuelto? si/no</th> </tr> </thead> <tbody> <tr> <td>Importante</td> <td>-</td> </tr> </tbody> </table> <p>Comentario:</p> <p>-</p>	Criticidad	¿Resuelto? si/no	Importante	-

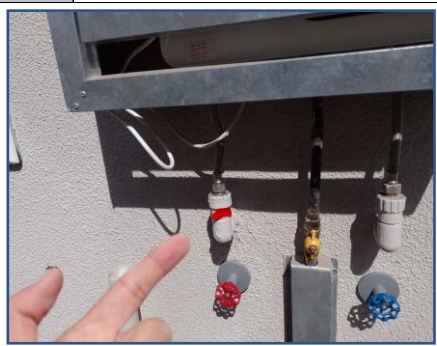
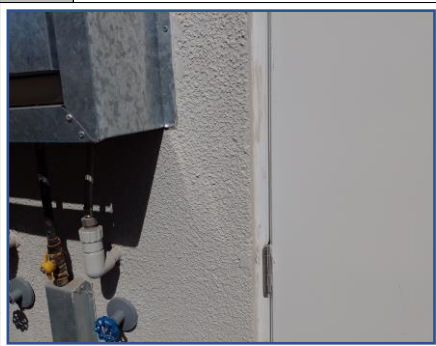
Observación:		Observación:	
Fuga de agua en flexible señalado bajo calefon.		Marco de puerta hacia cocina manchado.	
Criticidad		Criticidad	
Grave		Estético	
¿Resuelto? si/no		¿Resuelto? si/no	
-		-	
Comentario:		Comentario:	
-		-	
111	Recinto: Loggia	112	Recinto: Loggia

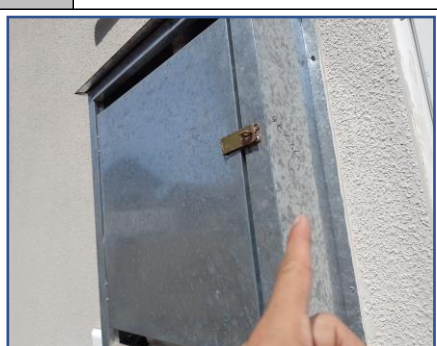
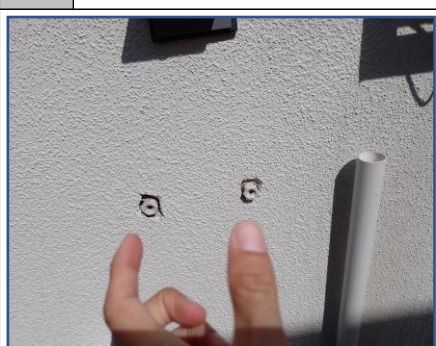
Observación:		Observación:	
Gabinete de calefon rayado en zona señalada.		Se observa humedad en tapones de cañería señalados.	
Criticidad		Criticidad	
Estético		Importante	
¿Resuelto? si/no		¿Resuelto? si/no	
-		-	
Comentario:		Comentario:	
-		-	
113	Recinto: Loggia	114	Recinto: Loggia

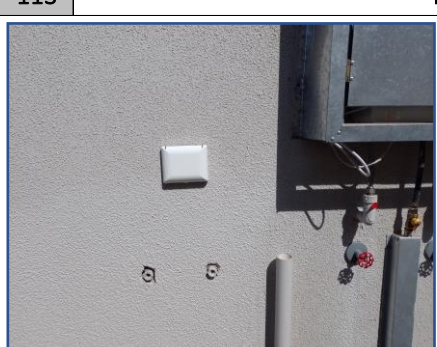
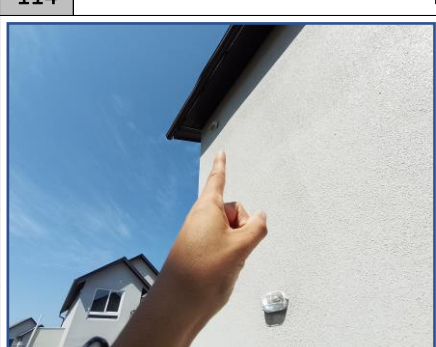
Observación:		Observación:	
Enchufe desnivelado.		Perdida de material en fachada en zona superior señalada.	
Criticidad		Criticidad	
Estético		Importante	
¿Resuelto? si/no		¿Resuelto? si/no	
-		-	
Comentario:		Comentario:	
-		-

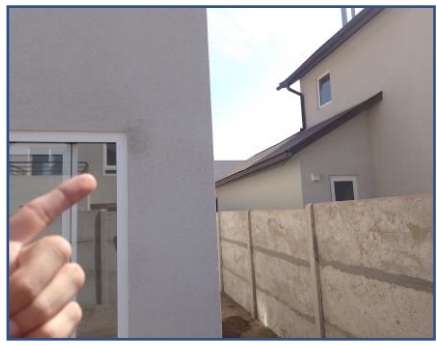
<p>Observación:</p> <p>En lado derecho superior de ventanal señalado, se observa terminación de grano irregular.</p> <table border="1" data-bbox="600 507 1111 584"> <thead> <tr> <th>Criticidad</th> <th>¿Resuelto? si/no</th> </tr> </thead> <tbody> <tr> <td>Estético</td> <td>-</td> </tr> </tbody> </table> <p>Comentario:</p> <p>-</p>		Criticidad	¿Resuelto? si/no	Estético	-

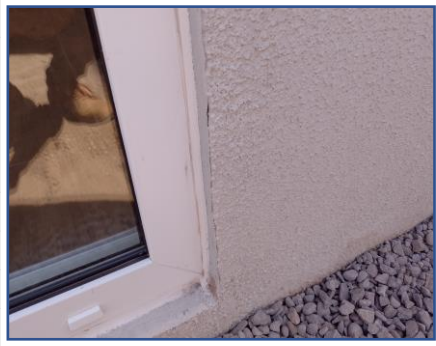
<p>Observación:</p> <p>Terminación defectuosa en general en los rasgos de los ventanales.</p> <table border="1" data-bbox="1554 507 2065 584"> <thead> <tr> <th>Criticidad</th> <th>¿Resuelto? si/no</th> </tr> </thead> <tbody> <tr> <td>Importante</td> <td>-</td> </tr> </tbody> </table> <p>Comentario:</p> <p>-</p>		Criticidad	¿Resuelto? si/no	Importante	-
Criticidad	¿Resuelto? si/no										
Estético	-										
Criticidad	¿Resuelto? si/no										
Importante	-

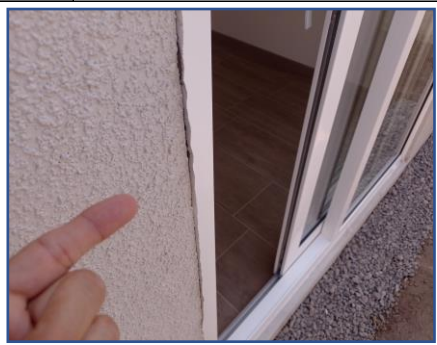
<p>Observación:</p> <p>Se observa material sobresaliente de los rasgos de los ventanales.</p> <table border="1" data-bbox="600 890 1111 967"> <thead> <tr> <th>Criticidad</th> <th>¿Resuelto? si/no</th> </tr> </thead> <tbody> <tr> <td>Importante</td> <td>-</td> </tr> </tbody> </table> <p>Comentario:</p> <p>-</p>		Criticidad	¿Resuelto? si/no	Importante	-

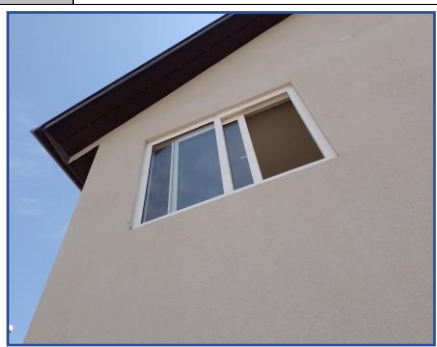
<p>Observación:</p> <p>Terminación defectuosa en rasgos de ventanas de 2do piso.</p> <table border="1" data-bbox="600 1281 1111 1358"> <thead> <tr> <th>Criticidad</th> <th>¿Resuelto? si/no</th> </tr> </thead> <tbody> <tr> <td>Importante</td> <td>-</td> </tr> </tbody> </table> <p>Comentario:</p> <p>-</p>		Criticidad	¿Resuelto? si/no	Importante	-

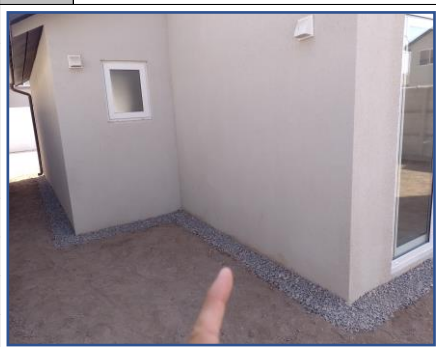
<p>Observación:</p> <p>Fachada señalada sucia o con tonos de pintura irregular.</p> <table border="1" data-bbox="1554 1281 2065 1358"> <thead> <tr> <th>Criticidad</th> <th>¿Resuelto? si/no</th> </tr> </thead> <tbody> <tr> <td>Estético</td> <td>-</td> </tr> </tbody> </table> <p>Comentario:</p> <p>-</p>		Criticidad	¿Resuelto? si/no	Estético	-
Criticidad	¿Resuelto? si/no										
Importante	-										
Criticidad	¿Resuelto? si/no										
Estético	-

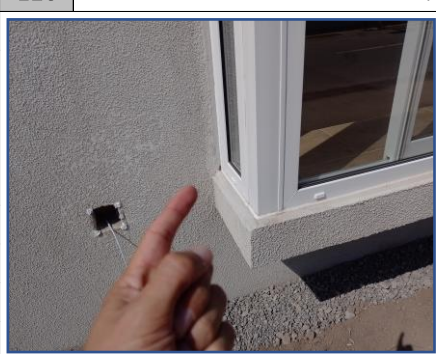
Observación:								
	Terminación defectuosa entre cable de medidor eléctrico con tapa ciega. Hay aberturas.		Terminación defectuosa entre bow windows con muro en sector señalado.								
	<table border="1"> <thead> <tr> <th>Criticidad</th> <th>¿Resuelto? si/no</th> </tr> </thead> <tbody> <tr> <td>Grave</td> <td>-</td> </tr> </tbody> </table>		Criticidad	¿Resuelto? si/no	Grave	-	<table border="1"> <thead> <tr> <th>Criticidad</th> <th>¿Resuelto? si/no</th> </tr> </thead> <tbody> <tr> <td>Importante</td> <td>-</td> </tr> </tbody> </table>	Criticidad	¿Resuelto? si/no	Importante	-

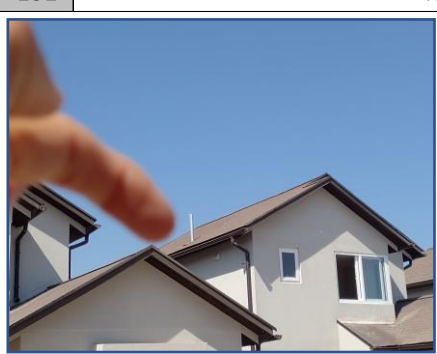
<p>Observación:</p> <p>Teja levantada en sector señalado.</p> <table border="1" data-bbox="600 1273 1115 1348"> <tr> <td>Criticidad</td> <td>¿Resuelto? si/no</td> </tr> <tr> <td>Importante</td> <td>-</td> </tr> </table> <p>Comentario:</p> <p>-</p>	Criticidad	¿Resuelto? si/no	Importante	-

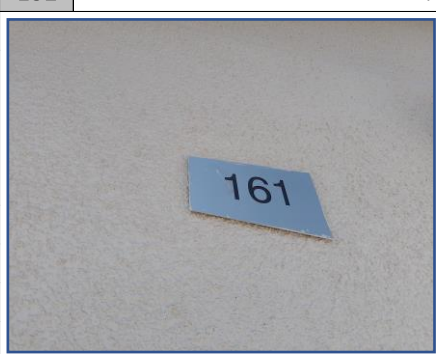
<p>Observación:</p> <p>Numero de propiedad manchado.</p> <table border="1" data-bbox="1554 1273 2069 1348"> <tr> <td>Criticidad</td> <td>¿Resuelto? si/no</td> </tr> <tr> <td>Estético</td> <td>-</td> </tr> </table> <p>Comentario:</p> <p>-</p>	Criticidad	¿Resuelto? si/no	Estético	-
Criticidad	¿Resuelto? si/no										
Importante	-										
Criticidad	¿Resuelto? si/no										
Estético	-

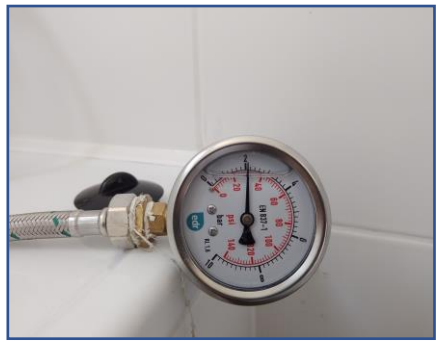
<p>Observación:</p> <p>Se observa fuga de agua en la red, manómetro bajo 0,5 bar en 20 minutos.</p> <table border="1" data-bbox="607 893 1113 968"> <thead> <tr> <th>Criticidad</th> <th>¿Resuelto? si/no</th> </tr> </thead> <tbody> <tr> <td>Grave</td> <td>-</td> </tr> </tbody> </table> <p>Comentario:</p> <p>-</p>		Criticidad	¿Resuelto? si/no	Grave	-

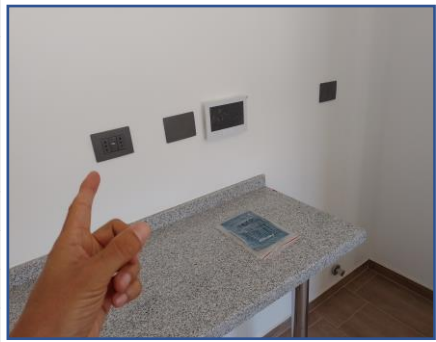
<p>Observación:</p> <p>La tapa del enchufe señalado esta al revés.</p> <table border="1" data-bbox="1561 893 2067 968"> <thead> <tr> <th>Criticidad</th> <th>¿Resuelto? si/no</th> </tr> </thead> <tbody> <tr> <td>Importante</td> <td>-</td> </tr> </tbody> </table> <p>Comentario:</p> <p>-</p>		Criticidad	¿Resuelto? si/no	Importante	-
