2EME

INFORME INSPECCIÓN

2EME - Avenida 2EME 54321, Santiago, Departamento 12345

- Fecha inspección : 11 de febrero de 2025
- Inicio inspección : 9:00 hrs
- Tipo de vivienda : Departamento
- M2 Vivienda informado : 119,12
- M2 Terraza informado : 18,13
- M2 Azotea informado : 31,13
- M2 terreno informado : NA
- Plan de inspección : Premium
- Fecha chequeo de informe : -

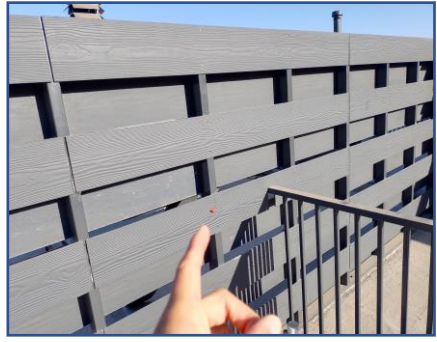
<p>Observación:</p> <p>Revestimiento señalado fisurado.</p> <table border="1" data-bbox="607 507 1113 582"> <tr> <td>Criticidad</td> <td>¿Resuelto? si/no</td> </tr> <tr> <td>Importante</td> <td>-</td> </tr> </table> <p>Comentario:</p> <p>-</p>		Criticidad	¿Resuelto? si/no	Importante	-

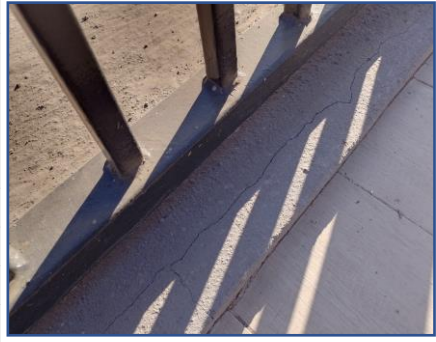
<p>Observación:</p> <p>El zócalo bajo el barandal esta con fisuras en varios sectores del recinto.</p> <table border="1" data-bbox="1561 507 2067 582"> <tr> <td>Criticidad</td> <td>¿Resuelto? si/no</td> </tr> <tr> <td>Importante</td> <td>-</td> </tr> </table> <p>Comentario:</p> <p>-</p>		Criticidad	¿Resuelto? si/no	Importante	-
Criticidad	¿Resuelto? si/no										
Importante	-										
Criticidad	¿Resuelto? si/no										
Importante	-										
3	Recinto: Azotea	4	Recinto: Azotea

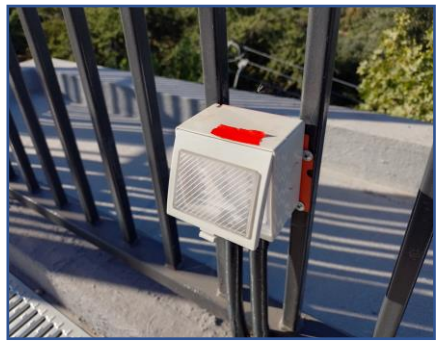
<p>Observación:</p> <p>Cuesta ingresar artefacto de 3 patas en los 2 módulos izquierdos.</p> <table border="1" data-bbox="607 893 1113 968"> <tr> <td>Criticidad</td> <td>¿Resuelto? si/no</td> </tr> <tr> <td>Importante</td> <td>-</td> </tr> </table> <p>Comentario:</p> <p>-</p>		Criticidad	¿Resuelto? si/no	Importante	-

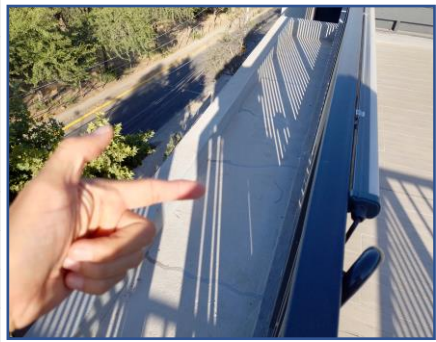
<p>Observación:</p> <p>No se observa como va a desaguar el agua lluvia en el jardín señalado.</p> <table border="1" data-bbox="1561 893 2067 968"> <tr> <td>Criticidad</td> <td>¿Resuelto? si/no</td> </tr> <tr> <td>Importante</td> <td>-</td> </tr> </table> <p>Comentario:</p> <p>-</p>		Criticidad	¿Resuelto? si/no	Importante	-

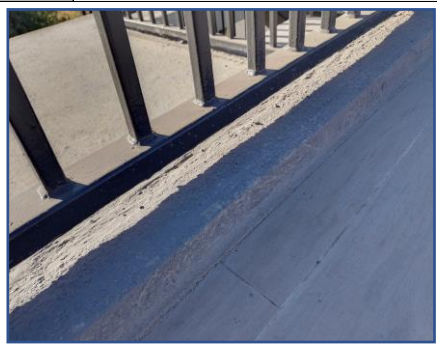
<p>Observación:</p> <p>El zócalo bajo barandal manchado en algunos sectores del recinto.</p> <table border="1" data-bbox="607 1279 1113 1355"> <tr> <td>Criticidad</td> <td>¿Resuelto? si/no</td> </tr> <tr> <td>Estético</td> <td>-</td> </tr> </table> <p>Comentario:</p> <p>-</p>		Criticidad	¿Resuelto? si/no	Estético	-

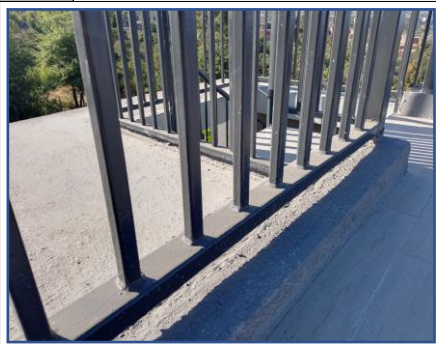
<p>Observación:</p> <p>Barandal sucio o manchado en algunos sectores del recinto.</p> <table border="1" data-bbox="1561 1279 2067 1355"> <tr> <td>Criticidad</td> <td>¿Resuelto? si/no</td> </tr> <tr> <td>Estético</td> <td>-</td> </tr> </table> <p>Comentario:</p> <p>-</p>		Criticidad	¿Resuelto? si/no	Estético	-
Criticidad	¿Resuelto? si/no										
Estético	-										
Criticidad	¿Resuelto? si/no										
Estético	-

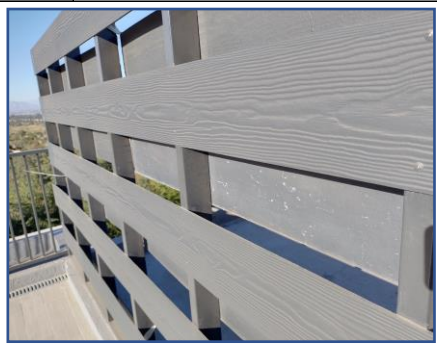
<p>Observación:</p> <p>Revestimiento sucio o con manchas en varios sectores.</p> <table border="1" data-bbox="600 890 1111 967"> <tr> <td>Criticidad</td> <td>¿Resuelto? si/no</td> </tr> <tr> <td>Estético</td> <td>-</td> </tr> </table> <p>Comentario:</p> <p>-</p>		Criticidad	¿Resuelto? si/no	Estético	-

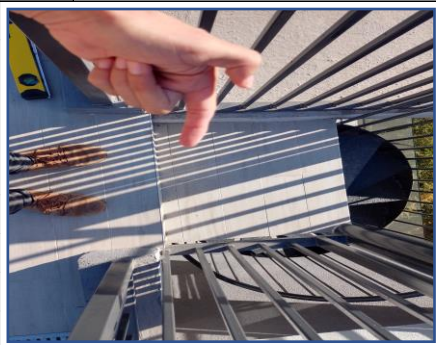
<p>Observación:</p> <p>Los cerámicos de acceso a escalera no están en paralelo con los cerámicos de la azotea.</p> <table border="1" data-bbox="1554 890 2065 967"> <tr> <td>Criticidad</td> <td>¿Resuelto? si/no</td> </tr> <tr> <td>Estético</td> <td>-</td> </tr> </table> <p>Comentario:</p> <p>-</p>		Criticidad	¿Resuelto? si/no	Estético	-

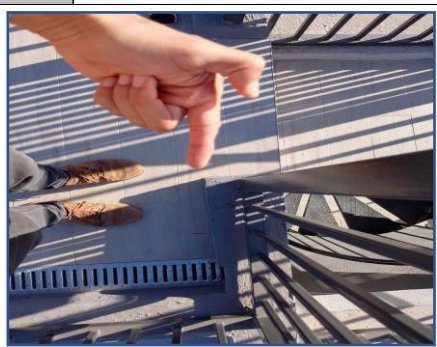
<p>Observación:</p> <p>En acceso a escalera, el zócalo señalado esta descuadrado.</p> <table border="1" data-bbox="600 1281 1111 1358"> <tr> <td>Criticidad</td> <td>¿Resuelto? si/no</td> </tr> <tr> <td>Importante</td> <td>-</td> </tr> </table> <p>Comentario:</p> <p>-</p>		Criticidad	¿Resuelto? si/no	Importante	-

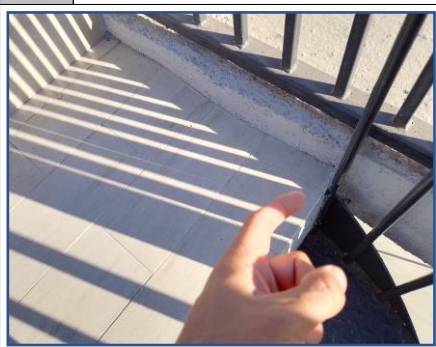
<p>Observación:</p> <p>Al final de la escalera, cerámico señalado con perdida de material.</p> <table border="1" data-bbox="1554 1281 2065 1358"> <tr> <td>Criticidad</td> <td>¿Resuelto? si/no</td> </tr> <tr> <td>Estético</td> <td>-</td> </tr> </table> <p>Comentario:</p> <p>-</p>		Criticidad	¿Resuelto? si/no	Estético	-
Criticidad	¿Resuelto? si/no										
Importante	-										
Criticidad	¿Resuelto? si/no

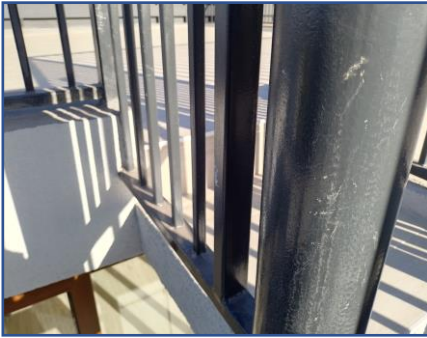
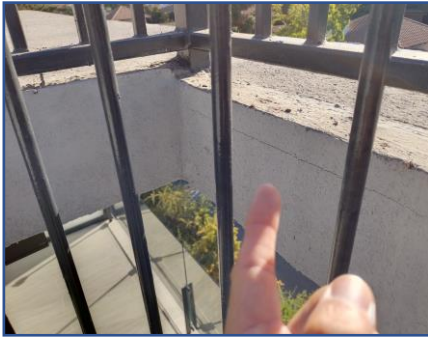
13	Recinto: Escalera de azotea a 1er piso	14	Recinto: Escalera de azotea a 1er piso

Observación:		Observación:	
Perfilerías sucias o manchadas en varios sectores.		Fisuras en zócalo señalado.	
Criticidad		Criticidad	
Estético		Importante	
¿Resuelto? si/no		¿Resuelto? si/no

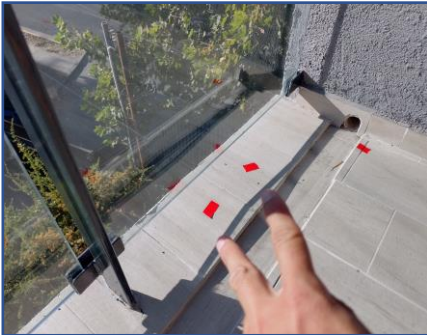
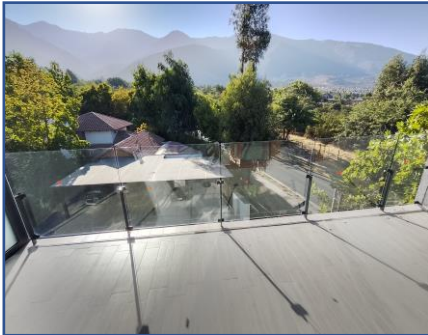
25	Recinto: Terraza de living	26	Recinto: Terraza de living

Observación:		Observación:	
2 cerámicos soplados señalados.		Todos los vidrios están rayados.	
Críticidad	¿Resuelto? si/no	Críticidad	¿Resuelto? si/no
Importante	-	Estético	-
Comentario:		Comentario:

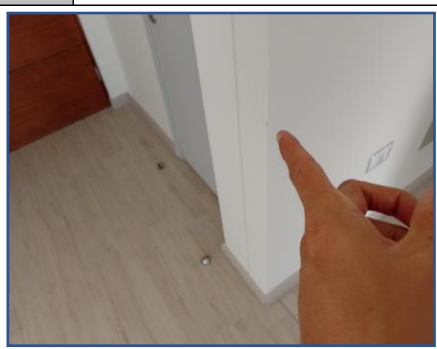
<p>Observación:</p> <p>Piquete en muro en zona indicada.</p> <table border="1" data-bbox="600 893 1115 968"> <thead> <tr> <th>Criticidad</th> <th>¿Resuelto? si/no</th> </tr> </thead> <tbody> <tr> <td>Estético</td> <td>-</td> </tr> </tbody> </table> <p>Comentario:</p> <p>-</p>		Criticidad	¿Resuelto? si/no	Estético	-

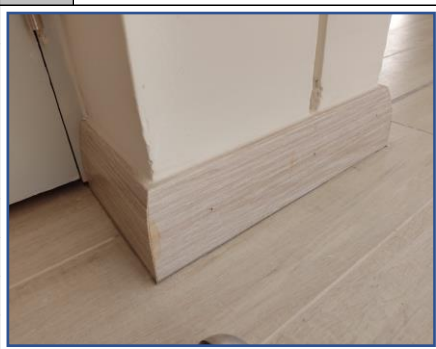
<p>Observación:</p> <p>Guardapolvos manchados en varios sectores del recinto.</p> <table border="1" data-bbox="1554 893 2069 968"> <thead> <tr> <th>Criticidad</th> <th>¿Resuelto? si/no</th> </tr> </thead> <tbody> <tr> <td>Estético</td> <td>-</td> </tr> </tbody> </table> <p>Comentario:</p> <p>-</p>		Criticidad	¿Resuelto? si/no	Estético	-
Criticidad	¿Resuelto? si/no										
Estético	-										
Criticidad	¿Resuelto? si/no										
Estético	-										
35	Recinto: Living comedor	36	Recinto: Living comedor

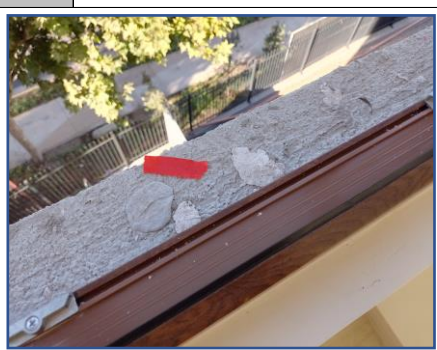
<p>Observación:</p> <p>Rasgo exterior de ventana proyectante con excedentes de material.</p> <table border="1" data-bbox="600 1281 1115 1356"> <thead> <tr> <th>Criticidad</th> <th>¿Resuelto? si/no</th> </tr> </thead> <tbody> <tr> <td>Importante</td> <td>-</td> </tr> </tbody> </table> <p>Comentario:</p> <p>-</p>		Criticidad	¿Resuelto? si/no	Importante	-

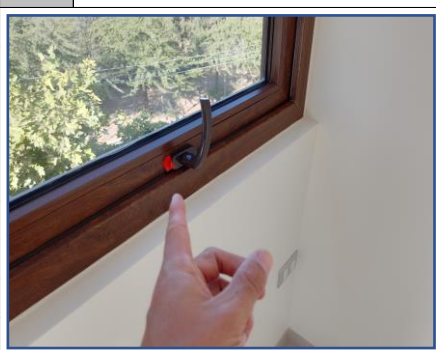
<p>Observación:</p> <p>La manilla de la ventana proyectante golpea con el burlete en la parte inferior al cerrar.</p> <table border="1" data-bbox="1554 1281 2069 1356"> <thead> <tr> <th>Criticidad</th> <th>¿Resuelto? si/no</th> </tr> </thead> <tbody> <tr> <td>Importante</td> <td>-</td> </tr> </tbody> </table> <p>Comentario:</p> <p>-</p>		Criticidad	¿Resuelto? si/no	Importante	-

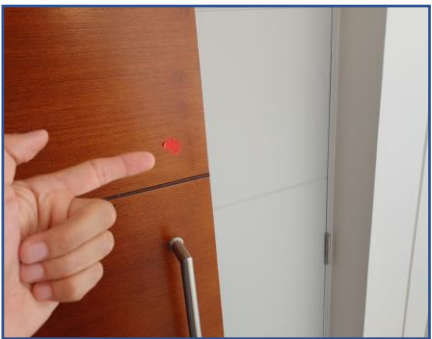
<p>Observación:</p> <p>Puerta rayada o manchada en zona indicada.</p> <table border="1" data-bbox="604 893 1115 970"> <thead> <tr> <th>Criticidad</th> <th>¿Resuelto? si/no</th> </tr> </thead> <tbody> <tr> <td>Estético</td> <td>-</td> </tr> </tbody> </table> <p>Comentario:</p> <p>-</p>		Criticidad	¿Resuelto? si/no	Estético	-

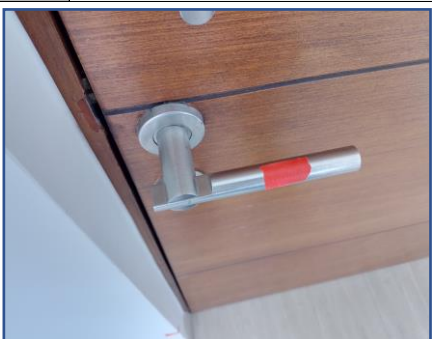
<p>Observación:</p> <p>Manilla de puerta suelta.</p> <table border="1" data-bbox="1559 1284 2069 1361"> <thead> <tr> <th>Criticidad</th> <th>¿Resuelto? si/no</th> </tr> </thead> <tbody> <tr> <td>Importante</td> <td>-</td> </tr> </tbody> </table> <p>Comentario:</p> <p>-</p>		Criticidad	¿Resuelto? si/no	Importante	-
Criticidad	¿Resuelto? si/no										
Estético	-										
Criticidad	¿Resuelto? si/no

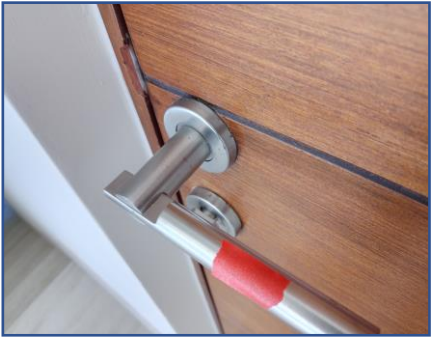
<p>Observación:</p> <p>Quincallería de puerta de acceso con manchas.</p> <table border="1" data-bbox="604 507 1115 582"> <thead> <tr> <th>Criticidad</th> <th>¿Resuelto? si/no</th> </tr> </thead> <tbody> <tr> <td>Estético</td> <td>-</td> </tr> </tbody> </table> <p>Comentario:</p> <p>-</p>		Criticidad	¿Resuelto? si/no	Estético	-

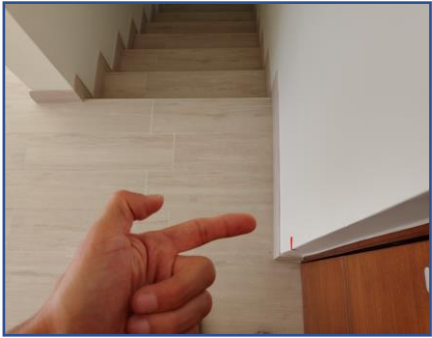
<p>Observación:</p> <p>El muro señalado esta con planeidad fuera de tolerancia. Lado izquierdo de acceso.</p> <table border="1" data-bbox="1559 507 2069 582"> <thead> <tr> <th>Criticidad</th> <th>¿Resuelto? si/no</th> </tr> </thead> <tbody> <tr> <td>Estético</td> <td>-</td> </tr> </tbody> </table> <p>Comentario:</p> <p>-</p>		Criticidad	¿Resuelto? si/no	Estético	-
Criticidad	¿Resuelto? si/no										
Estético	-										
Criticidad	¿Resuelto? si/no										
Estético	-										
45	Recinto: Acceso	46	Recinto: Acceso

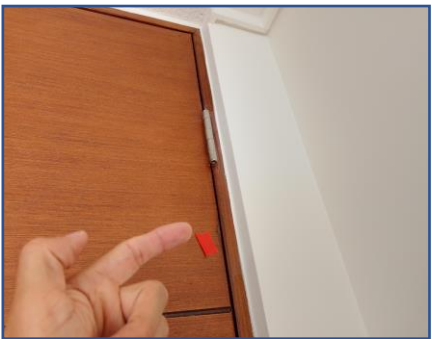
<p>Observación:</p> <p>Perdida de material en puerta de acceso en zona señalada.</p> <table border="1" data-bbox="604 893 1115 968"> <thead> <tr> <th>Criticidad</th> <th>¿Resuelto? si/no</th> </tr> </thead> <tbody> <tr> <td>Estético</td> <td>-</td> </tr> </tbody> </table> <p>Comentario:</p> <p>-</p>		Criticidad	¿Resuelto? si/no	Estético	-

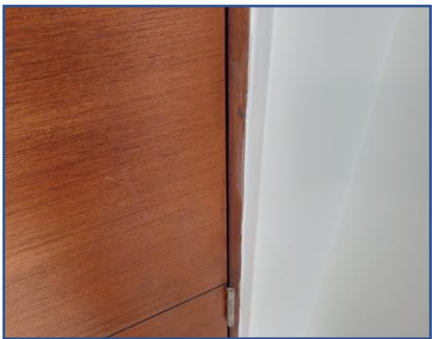
<p>Observación:</p> <p>Marco de puerta manchado en varios sectores.</p> <table border="1" data-bbox="1559 893 2069 968"> <thead> <tr> <th>Criticidad</th> <th>¿Resuelto? si/no</th> </tr> </thead> <tbody> <tr> <td>Estético</td> <td>-</td> </tr> </tbody> </table> <p>Comentario:</p> <p>-</p>		Criticidad	¿Resuelto? si/no	Estético	-
Criticidad	¿Resuelto? si/no										
Estético	-										
Criticidad	¿Resuelto? si/no										
Estético	-										
47	Recinto: Acceso	48	Recinto: Acceso

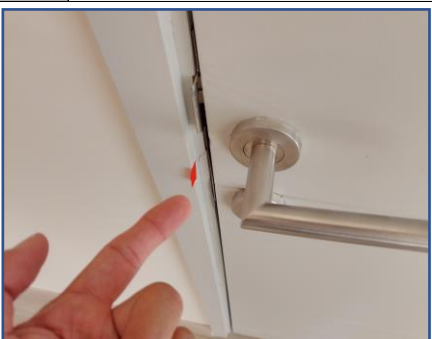
<p>Observación:</p> <p>Marco de puerta de baño de visita fisurado en zona señalada.</p> <table border="1" data-bbox="604 1279 1115 1355"> <thead> <tr> <th>Criticidad</th> <th>¿Resuelto? si/no</th> </tr> </thead> <tbody> <tr> <td>Importante</td> <td>-</td> </tr> </tbody> </table> <p>Comentario:</p> <p>-</p>		Criticidad	¿Resuelto? si/no	Importante	-

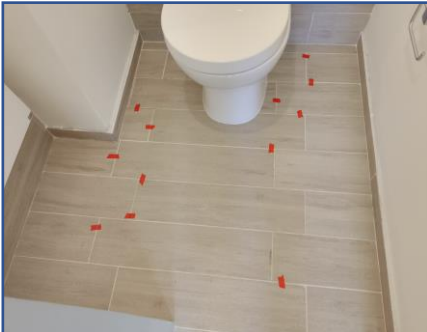
49	Recinto: Baño de visitas

<p>Observación:</p> <p>Varios cerámicos están levantados en el recinto sobre 1mm..</p> <table border="1" data-bbox="607 507 1113 584"> <thead> <tr> <th>Criticidad</th> <th>¿Resuelto? si/no</th> </tr> </thead> <tbody> <tr> <td>Importante</td> <td>-</td> </tr> </tbody> </table> <p>Comentario:</p> <p>-</p>	Criticidad	¿Resuelto? si/no	Importante	-
Criticidad	¿Resuelto? si/no						
Importante	-						
50	Recinto: Baño de visitas

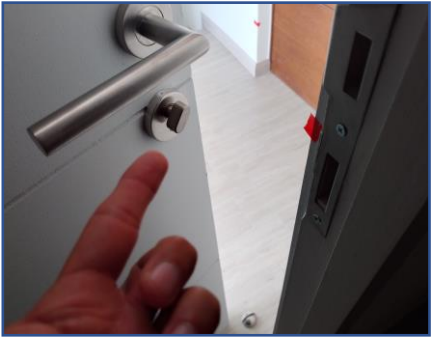
<p>Observación:</p> <p>El pivote de la cerradura topa con el boca llave al cerrar.</p> <table border="1" data-bbox="604 507 1115 582"> <thead> <tr> <th>Criticidad</th> <th>¿Resuelto? si/no</th> </tr> </thead> <tbody> <tr> <td>Importante</td> <td>-</td> </tr> </tbody> </table> <p>Comentario:</p> <p>-</p>		Criticidad	¿Resuelto? si/no	Importante	-

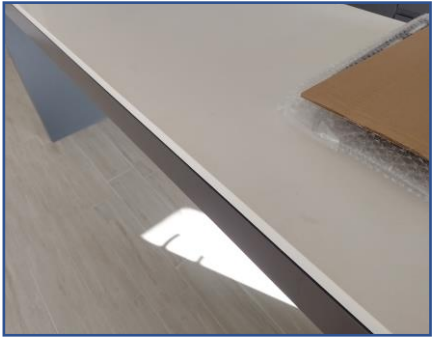
<p>Observación:</p> <p>Cubierta con manchas o suciedad en varios sectores.</p> <table border="1" data-bbox="1559 507 2069 582"> <thead> <tr> <th>Criticidad</th> <th>¿Resuelto? si/no</th> </tr> </thead> <tbody> <tr> <td>Estético</td> <td>-</td> </tr> </tbody> </table> <p>Comentario:</p> <p>-</p>		Criticidad	¿Resuelto? si/no	Estético	-
Criticidad	¿Resuelto? si/no										
Importante	-										
Criticidad	¿Resuelto? si/no										
Estético	-										
63	Recinto: Cocina	64	Recinto: Cocina

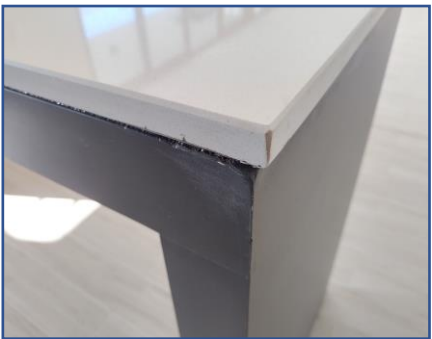
<p>Observación:</p> <p>Cuerpo de mesón manchado o sucio.</p> <table border="1" data-bbox="604 893 1115 968"> <thead> <tr> <th>Criticidad</th> <th>¿Resuelto? si/no</th> </tr> </thead> <tbody> <tr> <td>Estético</td> <td>-</td> </tr> </tbody> </table> <p>Comentario:</p> <p>-</p>		Criticidad	¿Resuelto? si/no	Estético	-

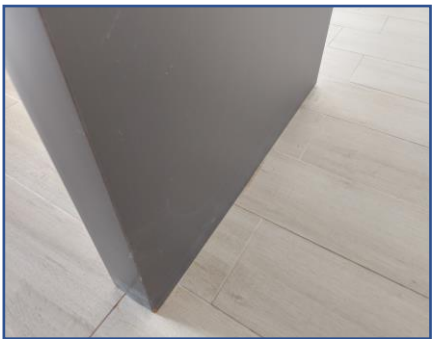
<p>Observación:</p> <p>Piso manchado en encuentro con mesón.</p> <table border="1" data-bbox="1559 893 2069 968"> <thead> <tr> <th>Criticidad</th> <th>¿Resuelto? si/no</th> </tr> </thead> <tbody> <tr> <td>Estético</td> <td>-</td> </tr> </tbody> </table> <p>Comentario:</p> <p>-</p>		Criticidad	¿Resuelto? si/no	Estético	-
Criticidad	¿Resuelto? si/no										
Estético	-										
Criticidad	¿Resuelto? si/no										
Estético	-										
65	Recinto: Cocina	66	Recinto: Cocina

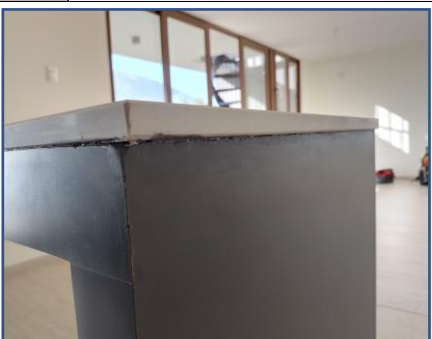
<p>Observación:</p> <p>Bajo cubierta de mesa, las melaminas están mordidas en encuentro con la cubierta.</p> <table border="1" data-bbox="604 1281 1115 1356"> <thead> <tr> <th>Criticidad</th> <th>¿Resuelto? si/no</th> </tr> </thead> <tbody> <tr> <td>Estético</td> <td>-</td> </tr> </tbody> </table> <p>Comentario:</p> <p>-</p>		Criticidad	¿Resuelto? si/no	Estético	-

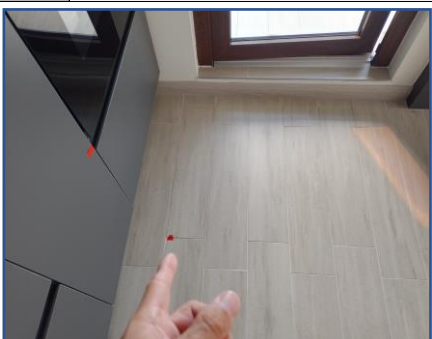
<p>Observación:</p> <p>Cerámico señalado esta levantado sobre 1mm.</p> <table border="1" data-bbox="1559 1281 2069 1356"> <thead> <tr> <th>Criticidad</th> <th>¿Resuelto? si/no</th> </tr> </thead> <tbody> <tr> <td>Importante</td> <td>-</td> </tr> </tbody> </table> <p>Comentario:</p> <p>-</p>		Criticidad	¿Resuelto? si/no	Importante	-

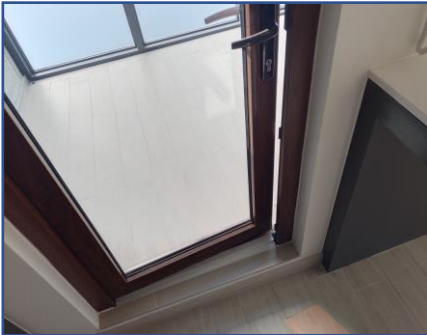
67	Recinto: Cocina

<p>Observación:</p> <p>Puerta de loggia esta topando en proceso de apertura o cierre.</p> <table border="1"> <thead> <tr> <th>Criticidad</th> <th>¿Resuelto? si/no</th> </tr> </thead> <tbody> <tr> <td>Importante</td> <td>-</td> </tr> </tbody> </table> <p>Comentario:</p> <p>-</p>	Criticidad	¿Resuelto? si/no	Importante	-
Criticidad	¿Resuelto? si/no						
Importante	-						
68	Recinto: Cocina

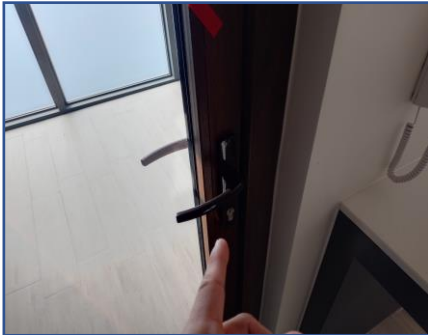
<p>Observación:</p> <p>Cierre forzoso en manilla de puerta de loggia. Debe tener un uso sano.</p> <table border="1"> <thead> <tr> <th>Criticidad</th> <th>¿Resuelto? si/no</th> </tr> </thead> <tbody> <tr> <td>Importante</td> <td>-</td> </tr> </tbody> </table> <p>Comentario:</p> <p>-</p>	Criticidad	¿Resuelto? si/no	Importante	-
Criticidad	¿Resuelto? si/no						
Importante	-						
69	Recinto: Cocina

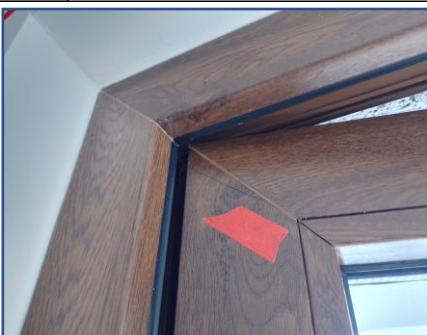
<p>Observación:</p> <p>Puerta de loggia fisurada en lado superior izquierdo.</p> <table border="1"> <thead> <tr> <th>Criticidad</th> <th>¿Resuelto? si/no</th> </tr> </thead> <tbody> <tr> <td>Importante</td> <td>-</td> </tr> </tbody> </table> <p>Comentario:</p> <p>-</p>	Criticidad	¿Resuelto? si/no	Importante	-

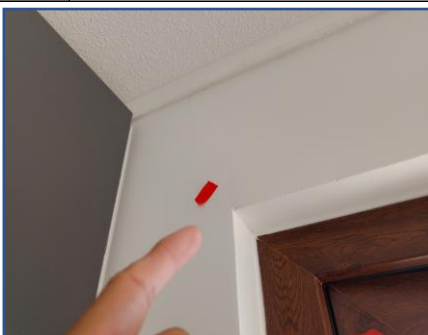
<p>Observación:</p> <p>Fisuras y protuberancias en muro parte superior de loggia.</p> <table border="1"> <thead> <tr> <th>Criticidad</th> <th>¿Resuelto? si/no</th> </tr> </thead> <tbody> <tr> <td>Importante</td> <td>-</td> </tr> </tbody> </table> <p>Comentario:</p> <p>-</p>	Criticidad	¿Resuelto? si/no	Importante	-
Criticidad	¿Resuelto? si/no						
Importante	-						
71	Recinto: Cocina

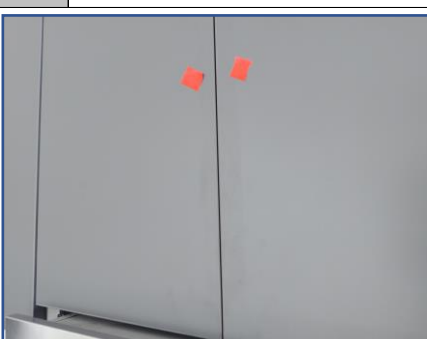
<p>Observación:</p> <p>En general los muebles están manchados con adhesivo. Todas las puertas.</p> <table border="1"> <thead> <tr> <th>Criticidad</th> <th>¿Resuelto? si/no</th> </tr> </thead> <tbody> <tr> <td>Estético</td> <td>-</td> </tr> </tbody> </table> <p>Comentario:</p> <p>-</p>	Criticidad	¿Resuelto? si/no	Estético	-
Criticidad	¿Resuelto? si/no						
Estético	-						
72	Recinto: Cocina

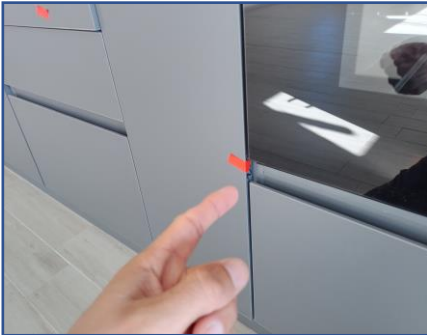
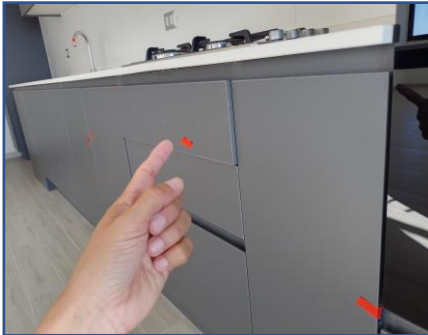
73	Recinto: Cocina	74	Recinto: Cocina

Observación:		Observación:	
Canto de puerta rayada.		1er cajón señalado no cierra completamente.	
Críticidad		Críticidad	
Estético		Importante	
¿Resuelto? si/no		¿Resuelto? si/no	
-		-	
Comentario:		Comentario:	
-		-	
75	Recinto: Cocina	76	Recinto: Cocina

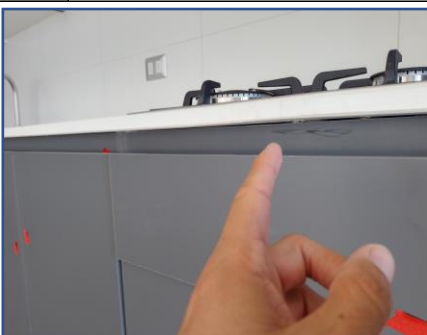
Observación:		Observación:	
La cenefa bajo cubierta en general esta manchada.		Todos los cajones están rayados en su cara frontal.	
Críticidad		Críticidad	
Estético		Estético	
¿Resuelto? si/no		¿Resuelto? si/no	
-		-	
Comentario:		Comentario:	
-		-	
77	Recinto: Cocina	78	Recinto: Cocina

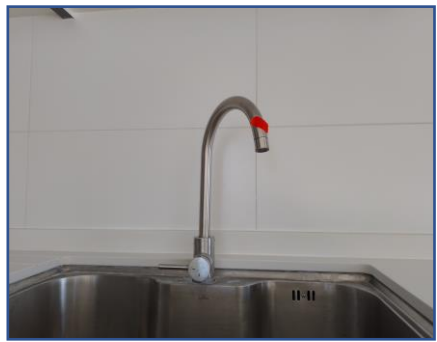
<p>Observación:</p> <p>Agua fría tiene menos presión que agua caliente.</p> <table border="1" data-bbox="600 507 862 582"> <tr> <td>Criticidad</td> <td>¿Resuelto? si/no</td> </tr> <tr> <td>Importante</td> <td>-</td> </tr> </table> <p>Comentario:</p> <p>-</p>	Criticidad	¿Resuelto? si/no	Importante	-

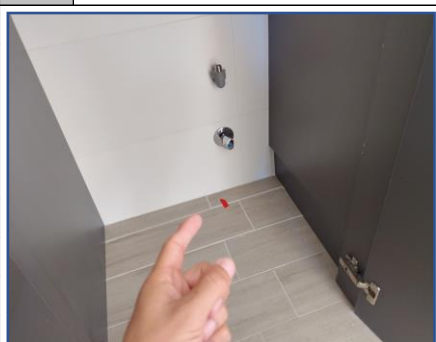
<p>Observación:</p> <p>En lavavajillas, cerámico señalado levantado mas de 1mm.</p> <table border="1" data-bbox="1554 890 1816 965"> <tr> <td>Criticidad</td> <td>¿Resuelto? si/no</td> </tr> <tr> <td>Importante</td> <td>-</td> </tr> </table> <p>Comentario:</p> <p>-</p>	Criticidad	¿Resuelto? si/no	Importante	-

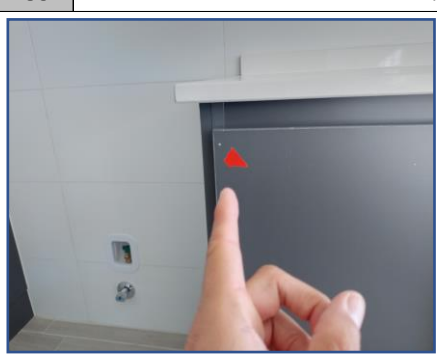
<p>Observación:</p> <p>Piquete en puerta señalada.</p> <table border="1" data-bbox="600 1273 862 1348"> <tr> <td>Criticidad</td> <td>¿Resuelto? si/no</td> </tr> <tr> <td>Estético</td> <td>-</td> </tr> </table> <p>Comentario:</p> <p>-</p>	Criticidad	¿Resuelto? si/no	Estético	-

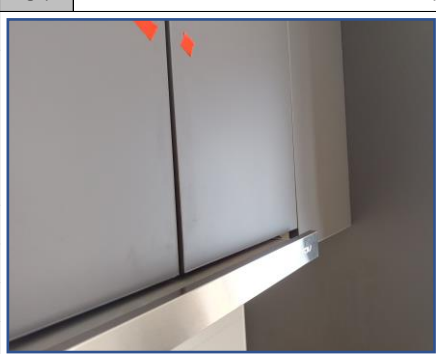
<p>Observación:</p> <p>Sobre campana, puertas desaplomadas.</p> <table border="1" data-bbox="1554 1273 1816 1348"> <tr> <td>Criticidad</td> <td>¿Resuelto? si/no</td> </tr> <tr> <td>Importante</td> <td>-</td> </tr> </table> <p>Comentario:</p> <p>-</p>	Criticidad	¿Resuelto? si/no	Importante	-
Criticidad	¿Resuelto? si/no										
Estético	-										
Criticidad	¿Resuelto? si/no										
Importante	-

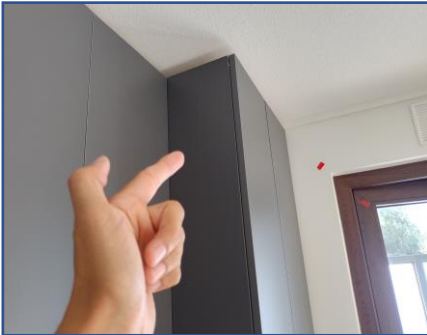
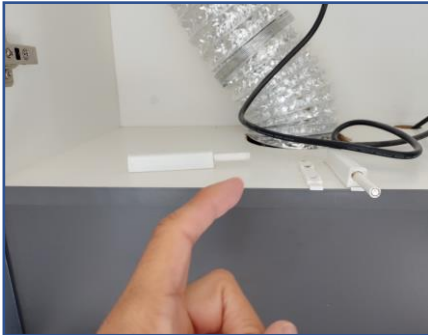
85	Recinto: Cocina	86	Recinto: Cocina

Observación:		Observación:	
Mueble señalado rayado.		Sobre campana, reten magnético suelto.	
Críticidad		Críticidad	
Estético		Importante	
¿Resuelto? si/no		¿Resuelto? si/no

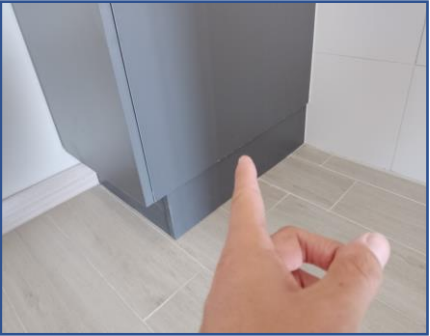
<p>Observación:</p> <p>Mueble lado izquierdo de refrigerador tiene melaminas con piquetes.</p> <table border="1" data-bbox="607 507 1113 582"> <tr> <td>Criticidad</td> <td>¿Resuelto? si/no</td> </tr> <tr> <td>Estético</td> <td>-</td> </tr> </table> <p>Comentario:</p> <p>-</p>		Criticidad	¿Resuelto? si/no	Estético	-

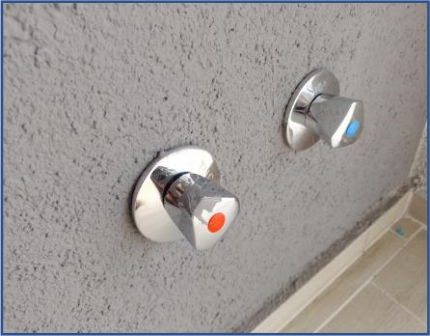
<p>Observación:</p> <p>Llaves de paso manchadas.</p> <table border="1" data-bbox="1561 507 2067 582"> <tr> <td>Criticidad</td> <td>¿Resuelto? si/no</td> </tr> <tr> <td>Estético</td> <td>-</td> </tr> </table> <p>Comentario:</p> <p>-</p>		Criticidad	¿Resuelto? si/no	Estético	-
Criticidad	¿Resuelto? si/no										
Estético	-										
Criticidad	¿Resuelto? si/no										
Estético	-										
99	Recinto: Loggia	100	Recinto: Loggia

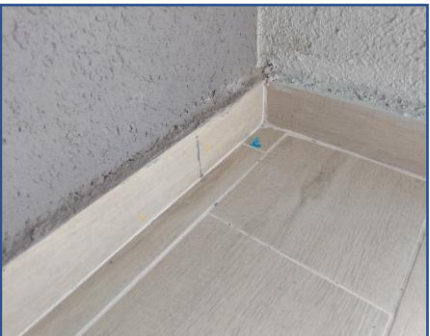
<p>Observación:</p> <p>Cerámicos manchados en algunos sectores del recinto.</p> <table border="1" data-bbox="607 893 1113 968"> <tr> <td>Criticidad</td> <td>¿Resuelto? si/no</td> </tr> <tr> <td>Estético</td> <td>-</td> </tr> </table> <p>Comentario:</p> <p>-</p>		Criticidad	¿Resuelto? si/no	Estético	-

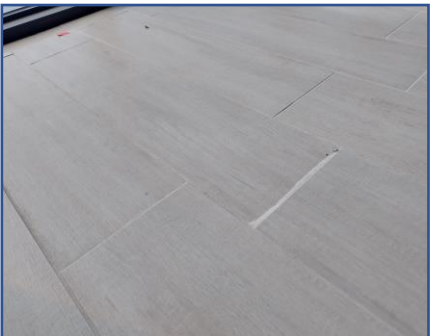
<p>Observación:</p> <p>Algunos fragües en piso son excesivos.</p> <table border="1" data-bbox="1561 893 2067 968"> <tr> <td>Criticidad</td> <td>¿Resuelto? si/no</td> </tr> <tr> <td>Importante</td> <td>-</td> </tr> </table> <p>Comentario:</p> <p>-</p>		Criticidad	¿Resuelto? si/no	Importante	-

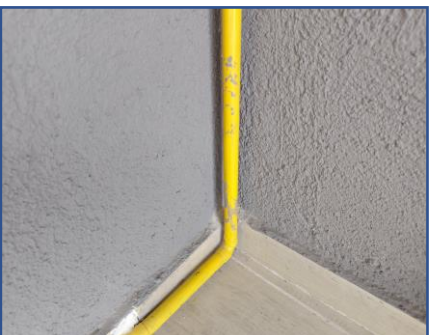
<p>Observación:</p> <p>Cañería de gas manchada.</p> <table border="1" data-bbox="607 1284 1113 1359"> <tr> <td>Criticidad</td> <td>¿Resuelto? si/no</td> </tr> <tr> <td>Estético</td> <td>-</td> </tr> </table> <p>Comentario:</p> <p>-</p>		Criticidad	¿Resuelto? si/no	Estético	-

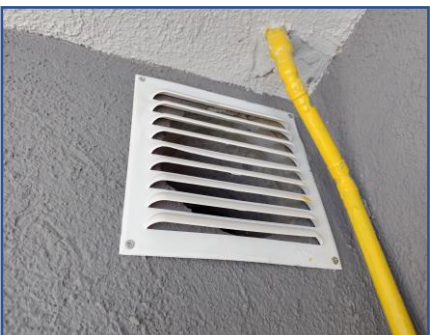
<p>Observación:</p> <p>Celosías manchadas en general.</p> <table border="1" data-bbox="1561 1284 2067 1359"> <tr> <td>Criticidad</td> <td>¿Resuelto? si/no</td> </tr> <tr> <td>Estético</td> <td>-</td> </tr> </table> <p>Comentario:</p> <p>-</p>		Criticidad	¿Resuelto? si/no	Estético	-
Criticidad	¿Resuelto? si/no										
Estético	-										
Criticidad	¿Resuelto? si/no										
Estético	-

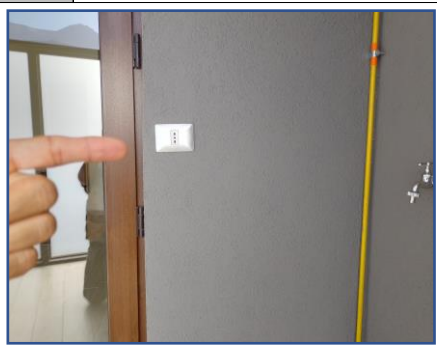
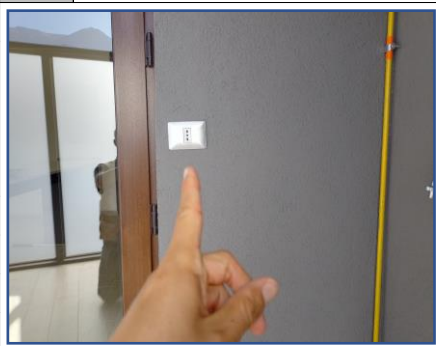
103	Recinto: Loggia	104	Recinto: Loggia

Observación:		Observación:	
El muro esta con planeidad fuera de tolerancia en rasgo derecho de puerta.		Enchufe señalado desnivelado.	
Críticidad		Críticidad	
Estético		Estético	
¿Resuelto? si/no		¿Resuelto? si/no	
-		-	
Comentario:		Comentario:	
-		-	
105	Recinto: Loggia	106	Recinto: Loggia

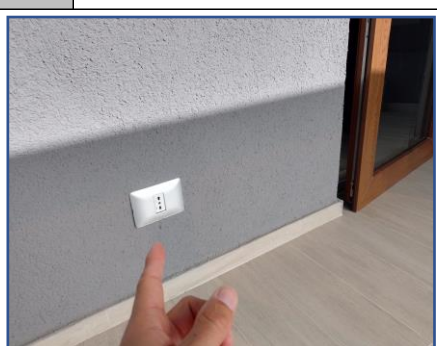
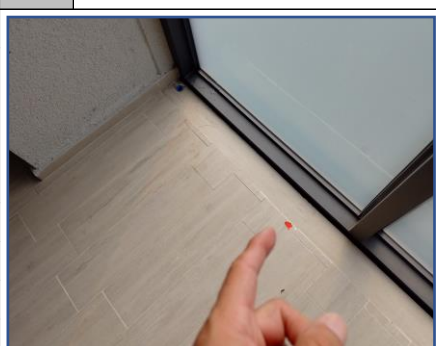
Observación:		Observación:	
El modulo del enchufe señalado esta embutido.		Cerámico de piso con piquete.	
Críticidad		Críticidad	
Importante		Estético	
¿Resuelto? si/no		¿Resuelto? si/no	
-		-	
Comentario:		Comentario:	
-		-	
107	Recinto: Loggia	108	Recinto: Loggia

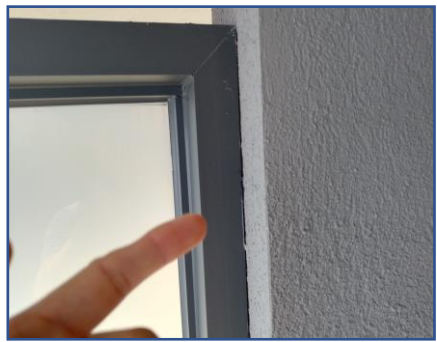
<p>Observación:</p> <p>Perfilería de ventana rayada o manchada en algunos sectores.</p> <table border="1" data-bbox="600 507 1115 582"> <thead> <tr> <th>Criticidad</th> <th>¿Resuelto? si/no</th> </tr> </thead> <tbody> <tr> <td>Estético</td> <td>-</td> </tr> </tbody> </table> <p>Comentario:</p> <p>-</p>	Criticidad	¿Resuelto? si/no	Estético	-

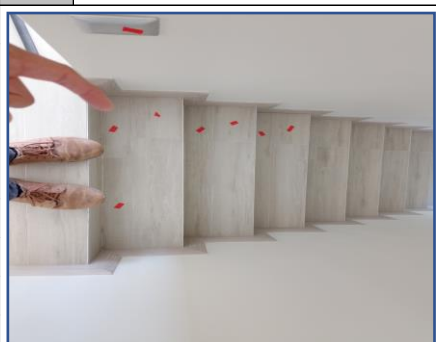
<p>Observación:</p> <p>3 cerámicos soplados en ultima huella.</p> <table border="1" data-bbox="1554 890 2069 965"> <thead> <tr> <th>Criticidad</th> <th>¿Resuelto? si/no</th> </tr> </thead> <tbody> <tr> <td>Importante</td> <td>-</td> </tr> </tbody> </table> <p>Comentario:</p> <p>-</p>	Criticidad	¿Resuelto? si/no	Importante	-

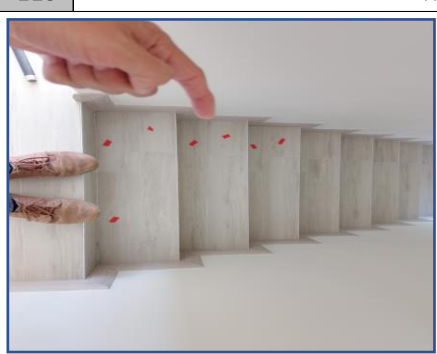
<p>Observación:</p> <p>2 cerámicos soplados en huella señalada.</p> <table border="1" data-bbox="600 1273 1115 1348"> <thead> <tr> <th>Criticidad</th> <th>¿Resuelto? si/no</th> </tr> </thead> <tbody> <tr> <td>Importante</td> <td>-</td> </tr> </tbody> </table> <p>Comentario:</p> <p>-</p>	Criticidad	¿Resuelto? si/no	Importante	-

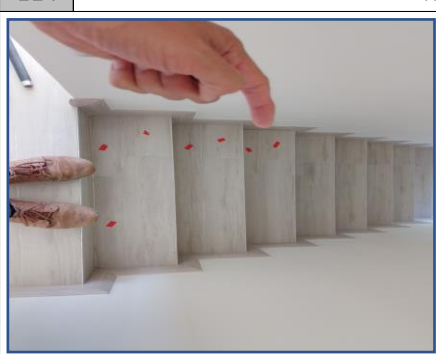
<p>Observación:</p> <p>2 cerámicos soplados en huella señalada.</p> <table border="1" data-bbox="1554 1273 2069 1348"> <thead> <tr> <th>Criticidad</th> <th>¿Resuelto? si/no</th> </tr> </thead> <tbody> <tr> <td>Importante</td> <td>-</td> </tr> </tbody> </table> <p>Comentario:</p> <p>-</p>	Criticidad	¿Resuelto? si/no	Importante	-
Criticidad	¿Resuelto? si/no										
Importante	-										
Criticidad	¿Resuelto? si/no

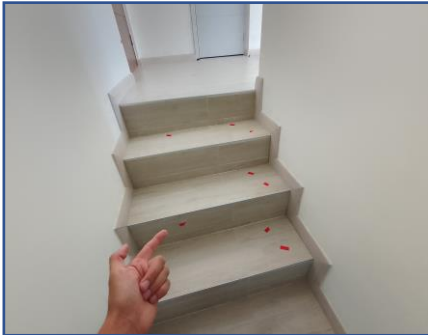
Observación:		Observación:	
No se pudo operar el alumbrado. No esta al alcance.		Contra huella señalada soplada.	
Criticidad		Criticidad	
Sin inspección		Importante	
¿Resuelto? si/no		¿Resuelto? si/no	
-		-	
Comentario:		Comentario:	
-		-	
117	Recinto: Escalera	118	Recinto: Escalera

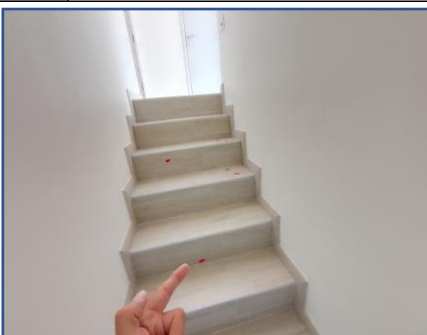
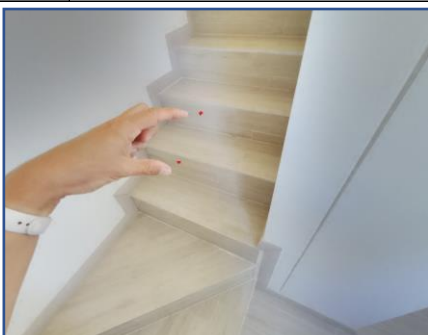
Observación:		Observación:	
Contra huella señalada soplada.		2 contra huellas señaladas soplada.	
Criticidad		Criticidad	
Importante		Importante	
¿Resuelto? si/no		¿Resuelto? si/no	
-		-	
Comentario:		Comentario:	
-		-	
119	Recinto: Escalera	120	Recinto: Escalera

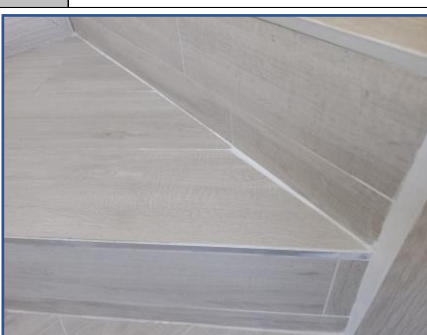
Observación:		Observación:	
Terminación irregular de fragüe en algunos sectores.		Guardapolvos manchados en varios sectores del recinto.	
Criticidad		Criticidad	
Estético		Estético	
¿Resuelto? si/no		¿Resuelto? si/no	
-		-	
Comentario:		Comentario:	
-		-

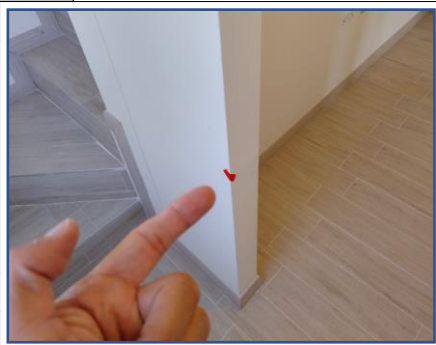
<p>Observación:</p> <p>Muro señalado con piquetes.</p>									
<table border="1"> <thead> <tr> <th>Criticidad</th> <th>¿Resuelto? si/no</th> </tr> </thead> <tbody> <tr> <td>Estético</td> <td>-</td> </tr> </tbody> </table>		Criticidad	¿Resuelto? si/no	Estético	-	<table border="1"> <thead> <tr> <th>Criticidad</th> <th>¿Resuelto? si/no</th> </tr> </thead> <tbody> <tr> <td>Estético</td> <td>-</td> </tr> </tbody> </table>		Criticidad	¿Resuelto? si/no	Estético	-
Criticidad	¿Resuelto? si/no										
Estético	-										
Criticidad	¿Resuelto? si/no										
Estético	-										
<p>Comentario:</p> <p>-</p>		<p>Comentario:</p> <p>-</p>									
123	Recinto: Estar bajo escalera	124	Recinto: Estar bajo escalera								
  <p>Observación:</p> <p>Escalera manchada en acceso y con encuentros con terminación defectuosa.</p>		  <p>Observación:</p> <p>Guardapolvos con manchas en algunos sectores del recinto.</p>

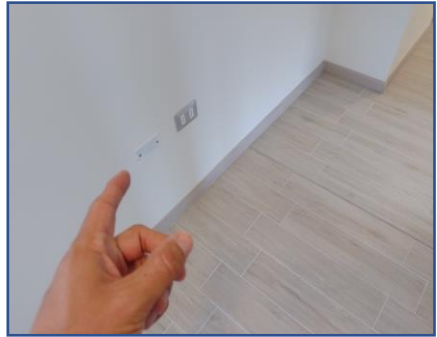
<p>Observación:</p> <p>Abertura entre tapa ciega con muro.</p> <table border="1" data-bbox="607 507 1113 582"> <thead> <tr> <th>Criticidad</th> <th>¿Resuelto? si/no</th> </tr> </thead> <tbody> <tr> <td>Importante</td> <td>-</td> </tr> </tbody> </table> <p>Comentario:</p> <p>-</p>		Criticidad	¿Resuelto? si/no	Importante	-

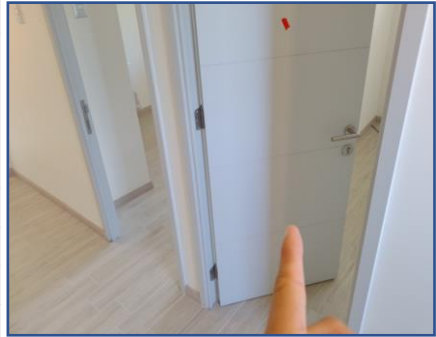
<p>Observación:</p> <p>Puerta de dormitorio señalado no queda fija. Se devuelve al abrir.</p> <table border="1" data-bbox="1561 507 2067 582"> <thead> <tr> <th>Criticidad</th> <th>¿Resuelto? si/no</th> </tr> </thead> <tbody> <tr> <td>Importante</td> <td>-</td> </tr> </tbody> </table> <p>Comentario:</p> <p>-</p>		Criticidad	¿Resuelto? si/no	Importante	-
Criticidad	¿Resuelto? si/no										
Importante	-										
Criticidad	¿Resuelto? si/no										
Importante	-										
129	Recinto: Estar bajo escalera	130	Recinto: Estar bajo escalera

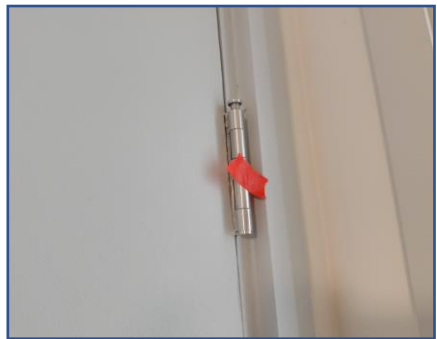
<p>Observación:</p> <p>Pasadores de bisagras fuera de posición en acceso a baño.</p> <table border="1" data-bbox="607 893 1113 968"> <thead> <tr> <th>Criticidad</th> <th>¿Resuelto? si/no</th> </tr> </thead> <tbody> <tr> <td>Importante</td> <td>-</td> </tr> </tbody> </table> <p>Comentario:</p> <p>-</p>		Criticidad	¿Resuelto? si/no	Importante	-

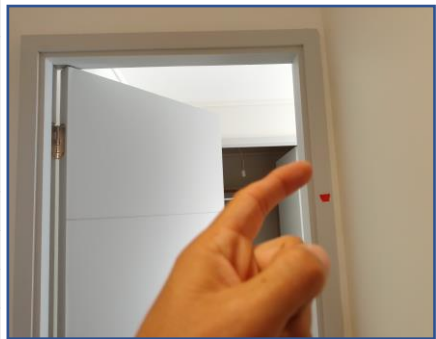
<p>Observación:</p> <p>En acceso a dormitorio principal, marco manchado en su contorno en general.</p> <table border="1" data-bbox="1561 893 2067 968"> <thead> <tr> <th>Criticidad</th> <th>¿Resuelto? si/no</th> </tr> </thead> <tbody> <tr> <td>Estético</td> <td>-</td> </tr> </tbody> </table> <p>Comentario:</p> <p>-</p>		Criticidad	¿Resuelto? si/no	Estético	-
Criticidad	¿Resuelto? si/no										
Importante	-										
Criticidad	¿Resuelto? si/no										
Estético	-										
131	Recinto: Estar bajo escalera	132	Recinto: Estar bajo escalera

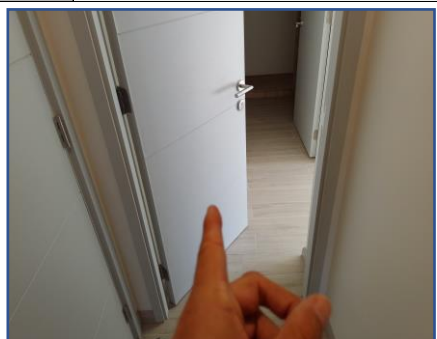
<p>Observación:</p> <p>Puerta de dormitorio señalado no queda fija. Se devuelve al abrir.</p> <table border="1" data-bbox="607 1281 1113 1356"> <thead> <tr> <th>Criticidad</th> <th>¿Resuelto? si/no</th> </tr> </thead> <tbody> <tr> <td>Importante</td> <td>-</td> </tr> </tbody> </table> <p>Comentario:</p> <p>-</p>		Criticidad	¿Resuelto? si/no	Importante	-

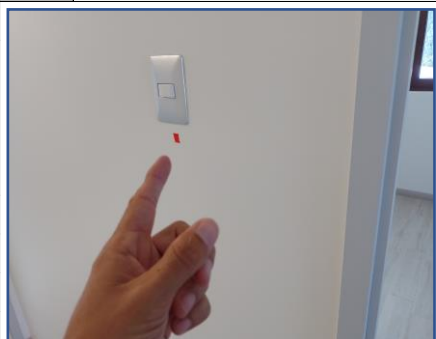
<p>Observación:</p> <p>Raya bajo interruptor señalado.</p> <table border="1" data-bbox="1561 1281 2067 1356"> <thead> <tr> <th>Criticidad</th> <th>¿Resuelto? si/no</th> </tr> </thead> <tbody> <tr> <td>Estético</td> <td>-</td> </tr> </tbody> </table> <p>Comentario:</p> <p>-</p>		Criticidad	¿Resuelto? si/no	Estético	-
Criticidad	¿Resuelto? si/no										
Importante	-										
Criticidad	¿Resuelto? si/no										
Estético	-

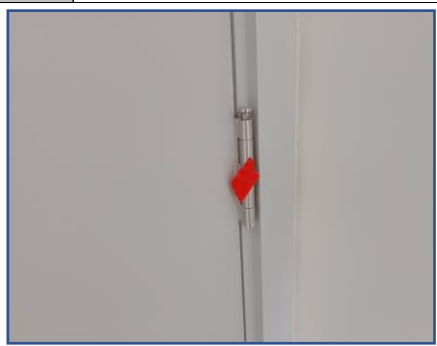
Observación:		Observación:									
Pasadores de bisagra fuera de posición.		Muro sucio o manchado en sector interruptor.									
<table border="1"> <thead> <tr> <th>Criticidad</th> <th>¿Resuelto? si/no</th> </tr> </thead> <tbody> <tr> <td>Importante</td> <td>-</td> </tr> </tbody> </table>		Criticidad	¿Resuelto? si/no	Importante	-	<table border="1"> <thead> <tr> <th>Criticidad</th> <th>¿Resuelto? si/no</th> </tr> </thead> <tbody> <tr> <td>Estético</td> <td>-</td> </tr> </tbody> </table>		Criticidad	¿Resuelto? si/no	Estético	-
Criticidad	¿Resuelto? si/no										
Importante	-										
Criticidad	¿Resuelto? si/no										
Estético	-										
Comentario:		Comentario:

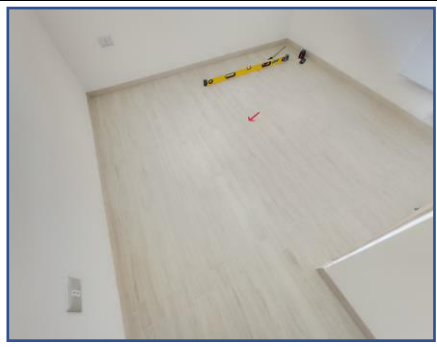
Observación:		Observación:									
Recinto desnivelado y con planeidad fuera de tolerancia. Hay hasta 2,5 cm de diferencia medidos con laser.		Paramento izquierdo de closet con perdida de material en parte superior.									
<table border="1"> <thead> <tr> <th>Criticidad</th> <th>¿Resuelto? si/no</th> </tr> </thead> <tbody> <tr> <td>Importante</td> <td>-</td> </tr> </tbody> </table>		Criticidad	¿Resuelto? si/no	Importante	-	<table border="1"> <thead> <tr> <th>Criticidad</th> <th>¿Resuelto? si/no</th> </tr> </thead> <tbody> <tr> <td>Estético</td> <td>-</td> </tr> </tbody> </table>		Criticidad	¿Resuelto? si/no	Estético	-
Criticidad	¿Resuelto? si/no										
Importante	-										
Criticidad	¿Resuelto? si/no										
Estético	-										
Comentario:		Comentario:

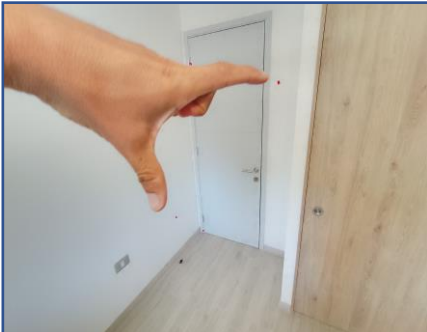
139	Recinto: Dormitorio colindante con dormitorio principal

<p>Observación:</p> <p>En ambos sectores señalados, manchas en muros.</p> <table border="1" data-bbox="607 507 1113 582"> <thead> <tr> <th>Criticidad</th> <th>¿Resuelto? si/no</th> </tr> </thead> <tbody> <tr> <td>Estético</td> <td>-</td> </tr> </tbody> </table> <p>Comentario:</p> <p>-</p>	Criticidad	¿Resuelto? si/no	Estético	-
Criticidad	¿Resuelto? si/no						
Estético	-						
140	Recinto: Dormitorio colindante con dormitorio principal

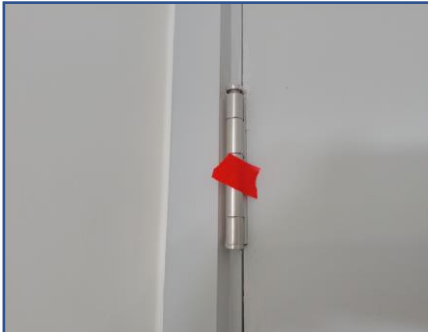
<p>Observación:</p> <p>Pasadores de bisagra fuera de posición.</p> <table border="1" data-bbox="1561 507 2067 582"> <thead> <tr> <th>Criticidad</th> <th>¿Resuelto? si/no</th> </tr> </thead> <tbody> <tr> <td>Importante</td> <td>-</td> </tr> </tbody> </table> <p>Comentario:</p> <p>-</p>	Criticidad	¿Resuelto? si/no	Importante	-
Criticidad	¿Resuelto? si/no						
Importante	-						
141	Recinto: Dormitorio colindante con dormitorio principal

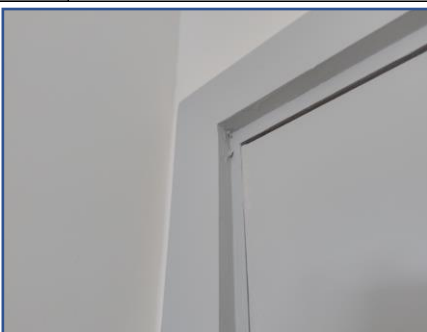
<p>Observación:</p> <p>Excedentes de material en marco de puerta en parte superior.</p> <table border="1" data-bbox="607 895 1113 970"> <thead> <tr> <th>Criticidad</th> <th>¿Resuelto? si/no</th> </tr> </thead> <tbody> <tr> <td>Estético</td> <td>-</td> </tr> </tbody> </table> <p>Comentario:</p> <p>-</p>	Criticidad	¿Resuelto? si/no	Estético	-

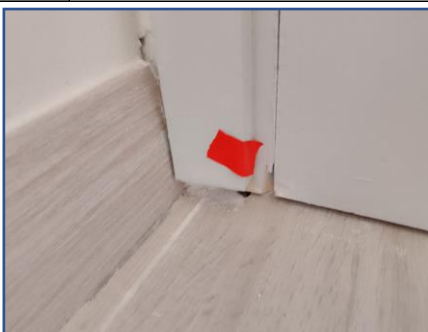
<p>Observación:</p> <p>Perdida de material en marco de puerta en parte inferior izquierda.</p> <table border="1" data-bbox="1561 895 2067 970"> <thead> <tr> <th>Criticidad</th> <th>¿Resuelto? si/no</th> </tr> </thead> <tbody> <tr> <td>Estético</td> <td>-</td> </tr> </tbody> </table> <p>Comentario:</p> <p>-</p>	Criticidad	¿Resuelto? si/no	Estético	-
Criticidad	¿Resuelto? si/no						
Estético	-						
143	Recinto: Dormitorio colindante con dormitorio principal

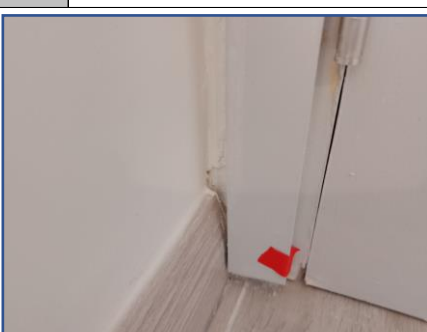
<p>Observación:</p> <p>Aberturas entre muros con guardapolvos en lado izquierdo de puerta de acceso.</p> <table border="1" data-bbox="607 1278 1113 1353"> <thead> <tr> <th>Criticidad</th> <th>¿Resuelto? si/no</th> </tr> </thead> <tbody> <tr> <td>Estético</td> <td>-</td> </tr> </tbody> </table> <p>Comentario:</p> <p>-</p>	Criticidad	¿Resuelto? si/no	Estético	-

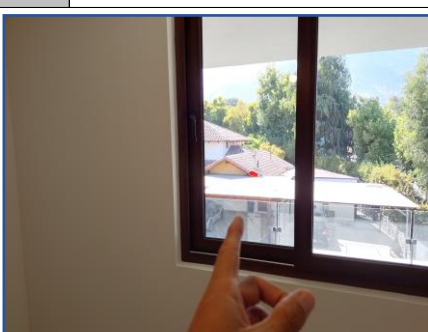
Criticidad	¿Resuelto? si/no						
Estético	-						
144	Recinto: Dormitorio colindante con dormitorio principal

<p>Observación:</p> <p>Hoja izquierda de ventana con rayas.</p> <table border="1" data-bbox="1561 1278 2067 1353"> <thead> <tr> <th>Criticidad</th> <th>¿Resuelto? si/no</th> </tr> </thead> <tbody> <tr> <td>Estético</td> <td>-</td> </tr> </tbody> </table> <p>Comentario:</p> <p>-</p>	Criticidad	¿Resuelto? si/no	Estético	-
Criticidad	¿Resuelto? si/no						
Estético	-

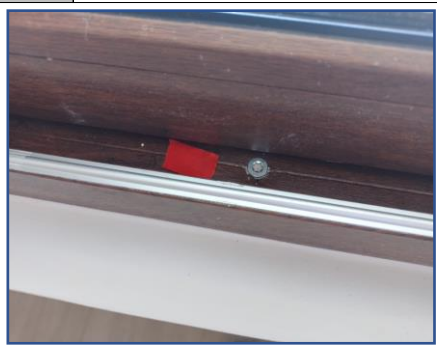
145	Recinto: Dormitorio colindante con dormitorio principal

<p>Observación:</p> <p>Faltan tapa tornillos en marco de ventana.</p> <table border="1" data-bbox="600 507 862 582"> <tr> <td>Criticidad</td> <td>¿Resuelto? si/no</td> </tr> <tr> <td>Importante</td> <td>-</td> </tr> </table> <p>Comentario:</p> <p>-</p>	Criticidad	¿Resuelto? si/no	Importante	-	146	Recinto: Dormitorio colindante con dormitorio principal

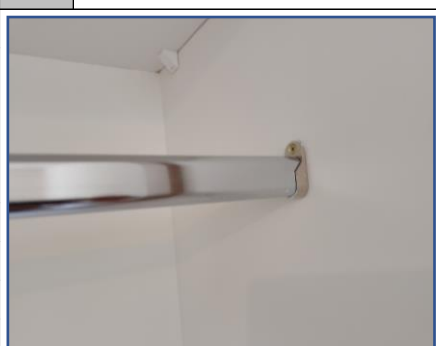
<p>Observación:</p> <p>Barra de closet manchada.</p> <table border="1" data-bbox="1554 890 1816 965"> <tr> <td>Criticidad</td> <td>¿Resuelto? si/no</td> </tr> <tr> <td>Estético</td> <td>-</td> </tr> </table> <p>Comentario:</p> <p>-</p>	Criticidad	¿Resuelto? si/no	Estético	-

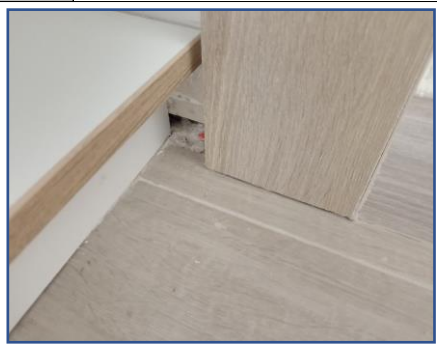
<p>Observación:</p> <p>En parte inferior de closet, aberturas entre el piso con los paramentos verticales.</p> <table border="1" data-bbox="600 507 1115 587"> <thead> <tr> <th>Criticidad</th> <th>¿Resuelto? si/no</th> </tr> </thead> <tbody> <tr> <td>Importante</td> <td>-</td> </tr> </tbody> </table> <p>Comentario:</p> <p>-</p>		Criticidad	¿Resuelto? si/no	Importante	-

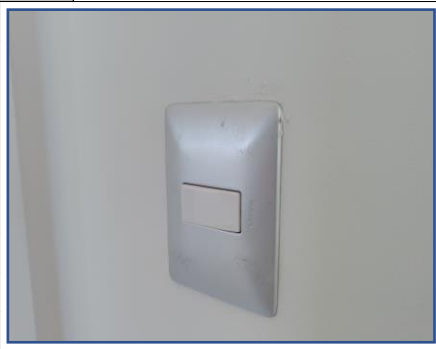
<p>Observación:</p> <p>Enchufes e interruptores manchados en varios sectores de la propiedad.</p> <table border="1" data-bbox="1554 507 2069 587"> <thead> <tr> <th>Criticidad</th> <th>¿Resuelto? si/no</th> </tr> </thead> <tbody> <tr> <td>Estético</td> <td>-</td> </tr> </tbody> </table> <p>Comentario:</p> <p>-</p>		Criticidad	¿Resuelto? si/no	Estético	-
Criticidad	¿Resuelto? si/no										
Importante	-										
Criticidad	¿Resuelto? si/no

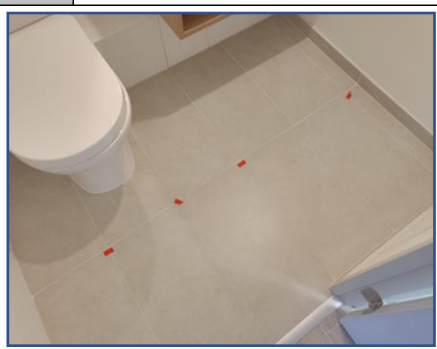
<p>Observación:</p> <p>Varios cerámicos de piso están levantados o cabeceados.</p> <table border="1" data-bbox="600 893 1115 973"> <thead> <tr> <th>Criticidad</th> <th>¿Resuelto? si/no</th> </tr> </thead> <tbody> <tr> <td>Importante</td> <td>-</td> </tr> </tbody> </table> <p>Comentario:</p> <p>-</p>		Criticidad	¿Resuelto? si/no	Importante	-

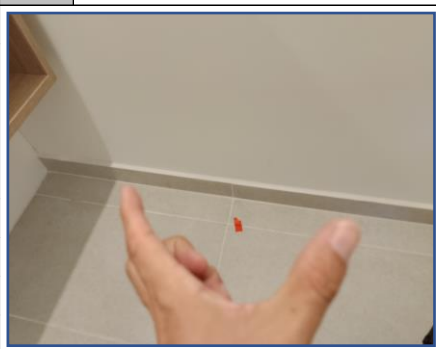
<p>Observación:</p> <p>Los 2 cerámicos de piso señalados están inclinados.</p> <table border="1" data-bbox="1554 893 2069 973"> <thead> <tr> <th>Criticidad</th> <th>¿Resuelto? si/no</th> </tr> </thead> <tbody> <tr> <td>Importante</td> <td>-</td> </tr> </tbody> </table> <p>Comentario:</p> <p>-</p>		Criticidad	¿Resuelto? si/no	Importante	-
Criticidad	¿Resuelto? si/no										
Importante	-										
Criticidad	¿Resuelto? si/no										
Importante	-										
155	Recinto: Baño 2	156	Recinto: Baño 2

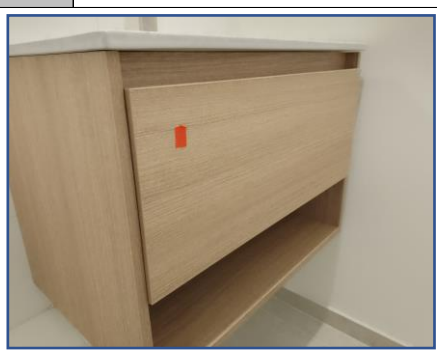
<p>Observación:</p> <p>El cajón no cierra correctamente.</p> <table border="1" data-bbox="600 1281 1115 1361"> <thead> <tr> <th>Criticidad</th> <th>¿Resuelto? si/no</th> </tr> </thead> <tbody> <tr> <td>Importante</td> <td>-</td> </tr> </tbody> </table> <p>Comentario:</p> <p>-</p>		Criticidad	¿Resuelto? si/no	Importante	-

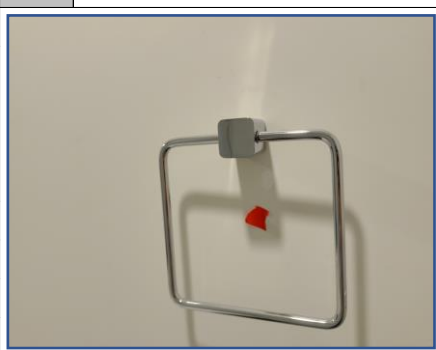
<p>Observación:</p> <p>Muro manchado bajo porta toallero.</p> <table border="1" data-bbox="1554 1281 2069 1361"> <thead> <tr> <th>Criticidad</th> <th>¿Resuelto? si/no</th> </tr> </thead> <tbody> <tr> <td>Estético</td> <td>-</td> </tr> </tbody> </table> <p>Comentario:</p> <p>-</p>		Criticidad	¿Resuelto? si/no	Estético	-
Criticidad	¿Resuelto? si/no										
Importante	-										
Criticidad	¿Resuelto? si/no										
Estético	-

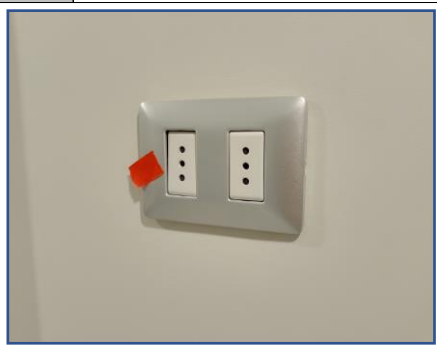
<p>Observación:</p> <p>Módulos de enchufe embutidos.</p> <table border="1" data-bbox="600 507 1111 582"> <thead> <tr> <th>Criticidad</th> <th>¿Resuelto? si/no</th> </tr> </thead> <tbody> <tr> <td>Importante</td> <td>-</td> </tr> </tbody> </table> <p>Comentario:</p> <p>-</p>	Criticidad	¿Resuelto? si/no	Importante	-

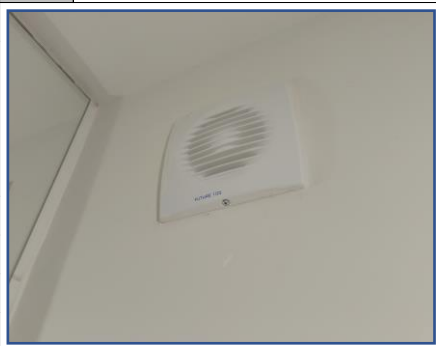
<p>Observación:</p> <p>Mancha en muro en contorno de extractor.</p> <table border="1" data-bbox="1554 507 2072 582"> <thead> <tr> <th>Criticidad</th> <th>¿Resuelto? si/no</th> </tr> </thead> <tbody> <tr> <td>Estético</td> <td>-</td> </tr> </tbody> </table> <p>Comentario:</p> <p>-</p>	Criticidad	¿Resuelto? si/no	Estético	-
Criticidad	¿Resuelto? si/no										
Importante	-										
Criticidad	¿Resuelto? si/no										
Estético	-										
159	Recinto: Baño 2	160	Recinto: Baño 2

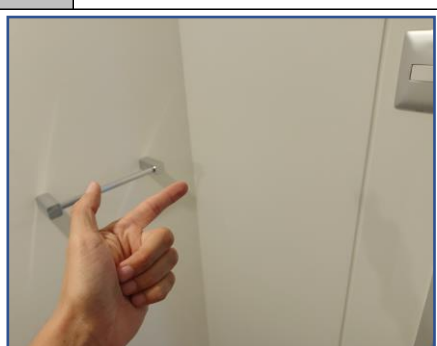
<p>Observación:</p> <p>Fisuras en encuentro de muros en lado derecho de porta toallero.</p> <table border="1" data-bbox="600 890 1111 965"> <thead> <tr> <th>Criticidad</th> <th>¿Resuelto? si/no</th> </tr> </thead> <tbody> <tr> <td>Importante</td> <td>-</td> </tr> </tbody> </table> <p>Comentario:</p> <p>-</p>	Criticidad	¿Resuelto? si/no	Importante	-
