2EME

INFORME INSPECCIÓN

2EME - Avenida 2EME 54321, Santiago, Departamento 12345

- Fecha inspección : 11 de febrero de 2025
- Inicio inspección : 9:00 hrs
- Tipo de vivienda : Departamento
- M2 Vivienda informado : 119,12
- M2 Terraza informado : 18,13
- M2 Azotea informado : 31,13
- M2 terreno informado : NA
- Plan de inspección : Premium
- Fecha chequeo de informe : -

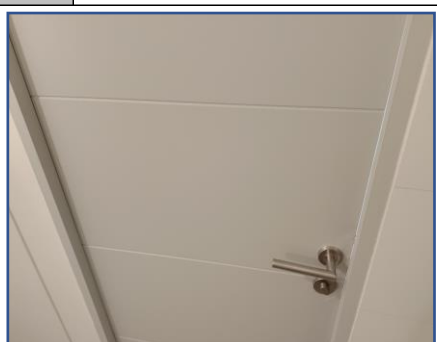
<p>Observación:</p> <p>Puerta de acceso roza en algún punto en proceso de apertura o cierre.</p> <table border="1" data-bbox="600 890 1115 965"> <thead> <tr> <th>Criticidad</th> <th>¿Resuelto? si/no</th> </tr> </thead> <tbody> <tr> <td>Importante</td> <td>-</td> </tr> </tbody> </table> <p>Comentario:</p> <p>-</p>	Criticidad	¿Resuelto? si/no	Importante	-

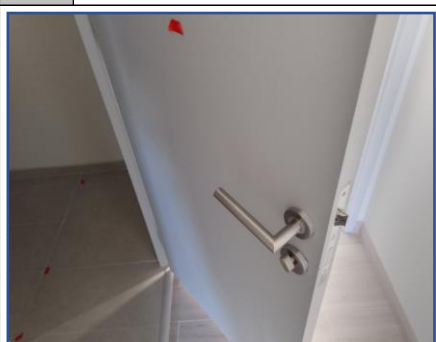
<p>Observación:</p> <p>En general las puertas de acceso tienen un cierre forzoso. Hay que girar la manilla para cerrar.</p> <table border="1" data-bbox="1554 890 2072 965"> <thead> <tr> <th>Criticidad</th> <th>¿Resuelto? si/no</th> </tr> </thead> <tbody> <tr> <td>Importante</td> <td>-</td> </tr> </tbody> </table> <p>Comentario:</p> <p>-</p>	Criticidad	¿Resuelto? si/no	Importante	-
Criticidad	¿Resuelto? si/no										
Importante	-										
Criticidad	¿Resuelto? si/no										
Importante	-										
167	Recinto: Dormitorio Principal	168	Recinto: Dormitorio Principal

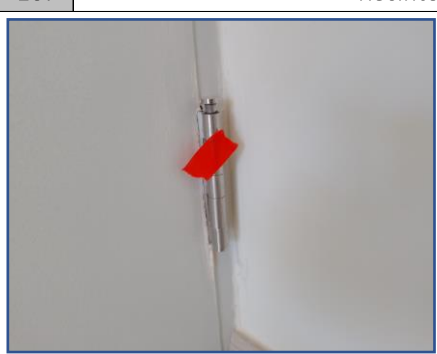
<p>Observación:</p> <p>Pasadores de bisagra fuera de posición.</p> <table border="1" data-bbox="600 1281 1115 1356"> <thead> <tr> <th>Criticidad</th> <th>¿Resuelto? si/no</th> </tr> </thead> <tbody> <tr> <td>Importante</td> <td>-</td> </tr> </tbody> </table> <p>Comentario:</p> <p>-</p>	Criticidad	¿Resuelto? si/no	Importante	-

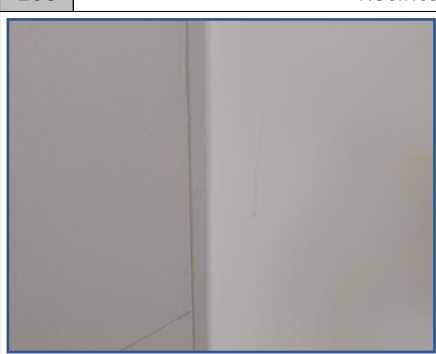
<p>Observación:</p> <p>Muros manchados en contorno de puerta de acceso.</p> <table border="1" data-bbox="1554 1281 2072 1356"> <thead> <tr> <th>Criticidad</th> <th>¿Resuelto? si/no</th> </tr> </thead> <tbody> <tr> <td>Estético</td> <td>-</td> </tr> </tbody> </table> <p>Comentario:</p> <p>-</p>	Criticidad	¿Resuelto? si/no	Estético	-
Criticidad	¿Resuelto? si/no										
Importante	-										
Criticidad	¿Resuelto? si/no										
Estético	-

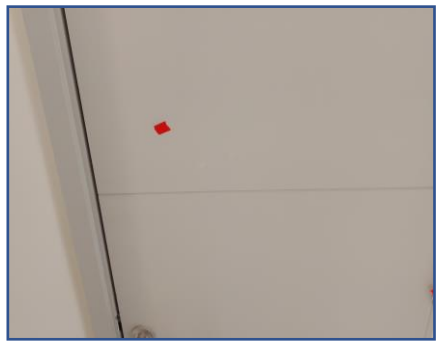
<p>Observación:</p> <p>Puerta de acceso con transparencias de pintura.</p> <table border="1" data-bbox="600 507 1115 584"> <thead> <tr> <th>Criticidad</th> <th>¿Resuelto? si/no</th> </tr> </thead> <tbody> <tr> <td>Estético</td> <td>-</td> </tr> </tbody> </table> <p>Comentario:</p> <p>-</p>	Criticidad	¿Resuelto? si/no	Estético	-

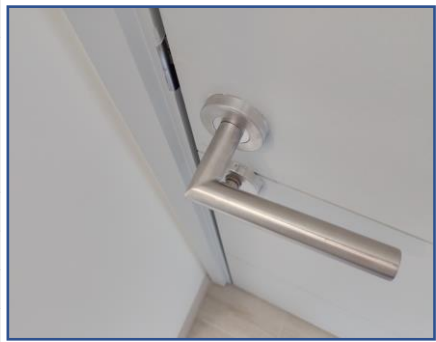
<p>Observación:</p> <p>Quincallería de puerta de acceso con manchas en general.</p> <table border="1" data-bbox="1554 507 2069 584"> <thead> <tr> <th>Criticidad</th> <th>¿Resuelto? si/no</th> </tr> </thead> <tbody> <tr> <td>Estético</td> <td>-</td> </tr> </tbody> </table> <p>Comentario:</p> <p>-</p>	Criticidad	¿Resuelto? si/no	Estético	-
Criticidad	¿Resuelto? si/no										
Estético	-										
Criticidad	¿Resuelto? si/no										
Estético	-										
171	Recinto: Dormitorio Principal	172	Recinto: Dormitorio Principal

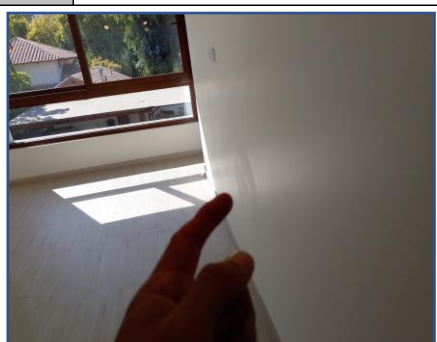
<p>Observación:</p> <p>Muro manchado en zona señalada.</p> <table border="1" data-bbox="600 890 1115 967"> <thead> <tr> <th>Criticidad</th> <th>¿Resuelto? si/no</th> </tr> </thead> <tbody> <tr> <td>Estético</td> <td>-</td> </tr> </tbody> </table> <p>Comentario:</p> <p>-</p>	Criticidad	¿Resuelto? si/no	Estético	-

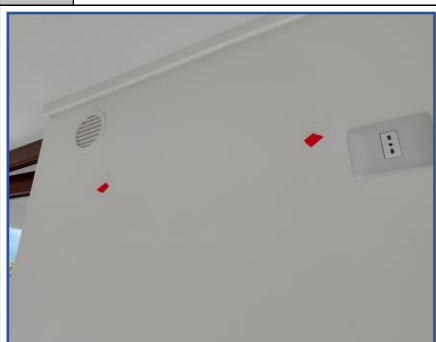
<p>Observación:</p> <p>Muros manchados o rayados en algunos sectores del recinto.</p> <table border="1" data-bbox="1554 890 2069 967"> <thead> <tr> <th>Criticidad</th> <th>¿Resuelto? si/no</th> </tr> </thead> <tbody> <tr> <td>Estético</td> <td>-</td> </tr> </tbody> </table> <p>Comentario:</p> <p>-</p>	Criticidad	¿Resuelto? si/no	Estético	-
Criticidad	¿Resuelto? si/no										
Estético	-										
Criticidad	¿Resuelto? si/no										
Estético	-										
173	Recinto: Dormitorio Principal	174	Recinto: Dormitorio Principal

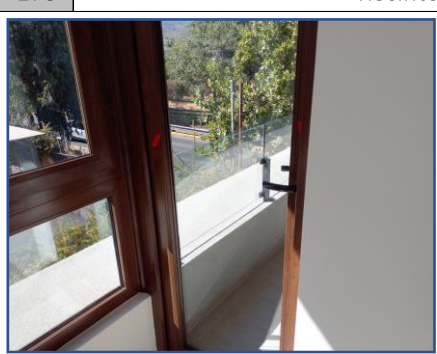
<p>Observación:</p> <p>Puerta hacia terraza cruje al operar.</p> <table border="1" data-bbox="600 1281 1115 1358"> <thead> <tr> <th>Criticidad</th> <th>¿Resuelto? si/no</th> </tr> </thead> <tbody> <tr> <td>Importante</td> <td>-</td> </tr> </tbody> </table> <p>Comentario:</p> <p>-</p>	Criticidad	¿Resuelto? si/no	Importante	-

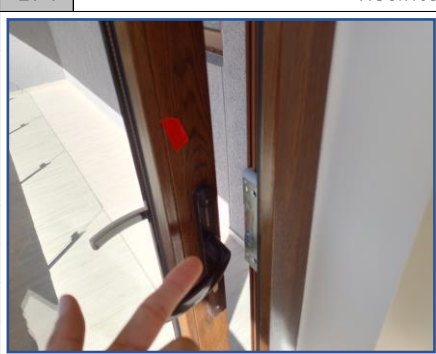
<p>Observación:</p> <p>Puerta hacia terraza topa en algún punto al operar.</p> <table border="1" data-bbox="1554 1281 2069 1358"> <thead> <tr> <th>Criticidad</th> <th>¿Resuelto? si/no</th> </tr> </thead> <tbody> <tr> <td>Importante</td> <td>-</td> </tr> </tbody> </table> <p>Comentario:</p> <p>-</p>	Criticidad	¿Resuelto? si/no	Importante	-

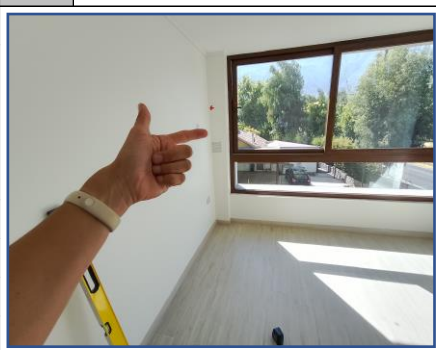
<p>Observación:</p> <p>El muro señalado esta inclinado y con planeidad fuera de tolerancia. La celosía copio el desnivel. Hay una diferencia de hasta 2,5 cms medidos con laser.</p> <table border="1" data-bbox="1554 893 2069 968"> <thead> <tr> <th>Criticidad</th> <th>¿Resuelto? si/no</th> </tr> </thead> <tbody> <tr> <td>Estético</td> <td>-</td> </tr> </tbody> </table> <p>Comentario:</p> <p>-</p>		Criticidad	¿Resuelto? si/no	Estético	-
Criticidad	¿Resuelto? si/no										
Estético	-										
Criticidad	¿Resuelto? si/no										
Estético	-										
179	Recinto: Dormitorio Principal	180	Recinto: Dormitorio Principal

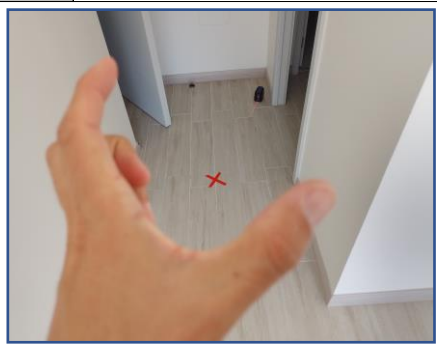
<p>Observación:</p> <p>Losa bajo cerámicos con planeidad fuera de tolerancia en sector acceso.</p> <table border="1" data-bbox="600 507 1115 582"> <thead> <tr> <th>Criticidad</th> <th>¿Resuelto? si/no</th> </tr> </thead> <tbody> <tr> <td>Importante</td> <td>-</td> </tr> </tbody> </table> <p>Comentario:</p> <p>-</p>		Criticidad	¿Resuelto? si/no	Importante	-

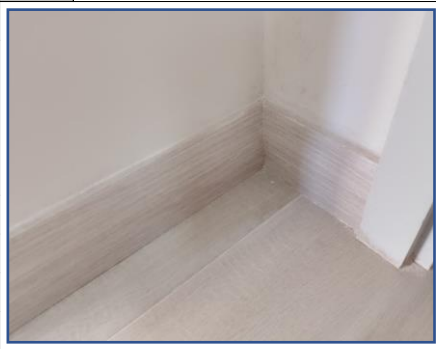
<p>Observación:</p> <p>Guardapolvos y muros sucios o manchados en alguno sectores.</p> <table border="1" data-bbox="1554 507 2069 582"> <thead> <tr> <th>Criticidad</th> <th>¿Resuelto? si/no</th> </tr> </thead> <tbody> <tr> <td>Estético</td> <td>-</td> </tr> </tbody> </table> <p>Comentario:</p> <p>-</p>		Criticidad	¿Resuelto? si/no	Estético	-
Criticidad	¿Resuelto? si/no										
Importante	-										
Criticidad	¿Resuelto? si/no										
Estético	-										
183	Recinto: Walk in closet	184	Recinto: Walk in closet

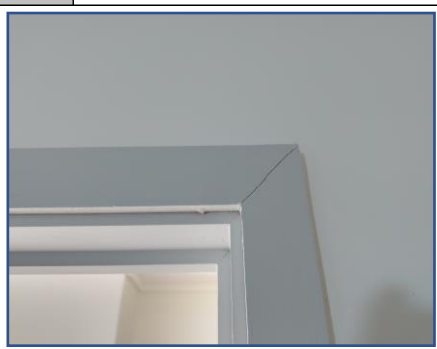
<p>Observación:</p> <p>Encuentro de pilastras fisuradas.</p> <table border="1" data-bbox="600 893 1115 968"> <thead> <tr> <th>Criticidad</th> <th>¿Resuelto? si/no</th> </tr> </thead> <tbody> <tr> <td>Estético</td> <td>-</td> </tr> </tbody> </table> <p>Comentario:</p> <p>-</p>		Criticidad	¿Resuelto? si/no	Estético	-

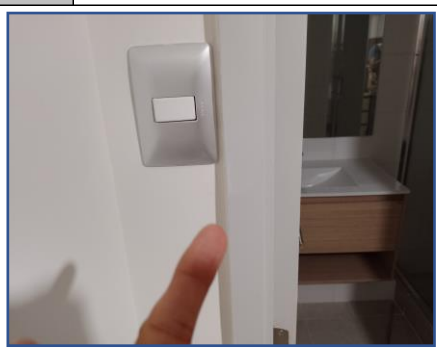
<p>Observación:</p> <p>Marco de puerta de baño manchado.</p> <table border="1" data-bbox="600 893 1115 968"> <thead> <tr> <th>Criticidad</th> <th>¿Resuelto? si/no</th> </tr> </thead> <tbody> <tr> <td>Estético</td> <td>-</td> </tr> </tbody> </table> <p>Comentario:</p> <p>-</p>		Criticidad	¿Resuelto? si/no	Estético	-

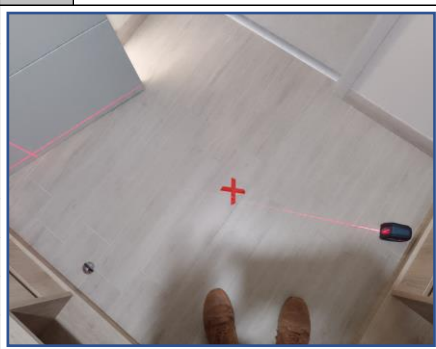
<p>Observación:</p> <p>Losa bajo cerámicos con planeidad fuera de tolerancia. Hay diferencias de nivel de hasta 2 cms medidos con laser.</p> <table border="1" data-bbox="1554 893 2069 968"> <thead> <tr> <th>Criticidad</th> <th>¿Resuelto? si/no</th> </tr> </thead> <tbody> <tr> <td>Importante</td> <td>-</td> </tr> </tbody> </table> <p>Comentario:</p> <p>-</p>		Criticidad	¿Resuelto? si/no	Importante	-
Criticidad	¿Resuelto? si/no										
Estético	-										
Criticidad	¿Resuelto? si/no										
Importante	-										
191	Recinto: Baño principal	192	Recinto: Baño principal

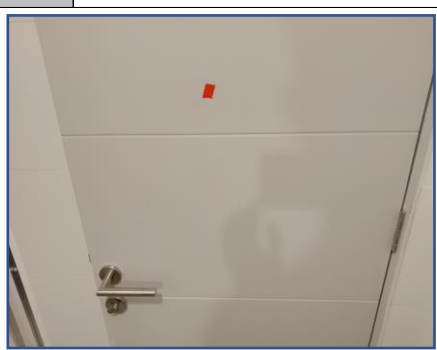
<p>Observación:</p> <p>Puerta topa en algún punto al operar.</p> <table border="1" data-bbox="600 1281 1115 1356"> <thead> <tr> <th>Criticidad</th> <th>¿Resuelto? si/no</th> </tr> </thead> <tbody> <tr> <td>Importante</td> <td>-</td> </tr> </tbody> </table> <p>Comentario:</p> <p>-</p>		Criticidad	¿Resuelto? si/no	Importante	-

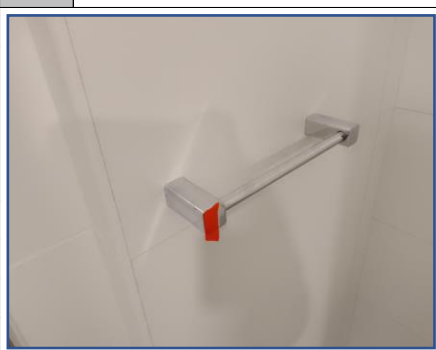
<p>Observación:</p> <p>Toallero un poco suelto.</p> <table border="1" data-bbox="1554 1281 2069 1356"> <thead> <tr> <th>Criticidad</th> <th>¿Resuelto? si/no</th> </tr> </thead> <tbody> <tr> <td>Importante</td> <td>-</td> </tr> </tbody> </table> <p>Comentario:</p> <p>-</p>		Criticidad	¿Resuelto? si/no	Importante	-
Criticidad	¿Resuelto? si/no										
Importante	-										
Criticidad	¿Resuelto? si/no										
Importante	-

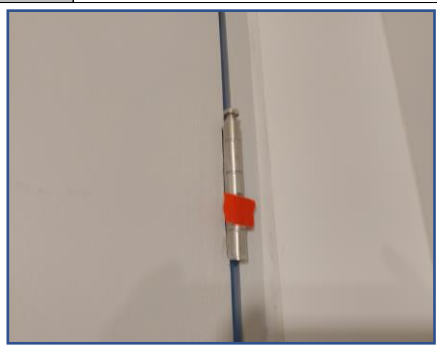
<p>Observación:</p> <p>Pasadores de bisagras fuera de posición.</p> <table border="1" data-bbox="600 507 1111 582"> <thead> <tr> <th>Criticidad</th> <th>¿Resuelto? si/no</th> </tr> </thead> <tbody> <tr> <td>Importante</td> <td>-</td> </tr> </tbody> </table> <p>Comentario:</p> <p>-</p>		Criticidad	¿Resuelto? si/no	Importante	-

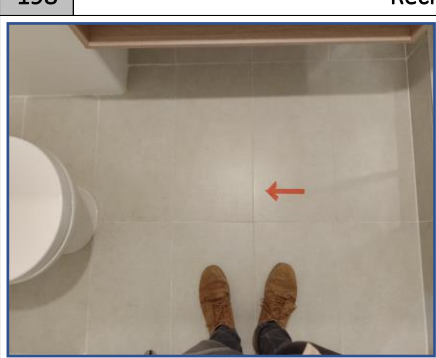
<p>Observación:</p> <p>Losa desnivelada.</p> <table border="1" data-bbox="1554 1276 2065 1351"> <thead> <tr> <th>Criticidad</th> <th>¿Resuelto? si/no</th> </tr> </thead> <tbody> <tr> <td>Importante</td> <td>-</td> </tr> </tbody> </table> <p>Comentario:</p> <p>-</p>		Criticidad	¿Resuelto? si/no	Importante	-

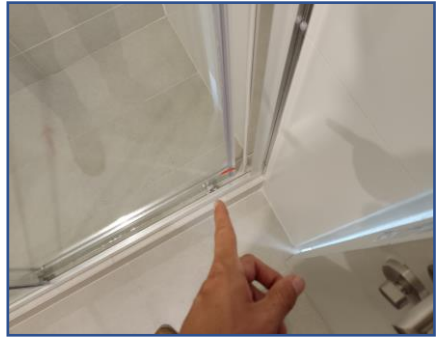
<p>Observación:</p> <p>Puerta de shower queda apretada al cerrar en la zona señalada.</p> <table border="1" data-bbox="607 507 1113 582"> <thead> <tr> <th>Criticidad</th> <th>¿Resuelto? si/no</th> </tr> </thead> <tbody> <tr> <td>Importante</td> <td>-</td> </tr> </tbody> </table> <p>Comentario:</p> <p>-</p>		Criticidad	¿Resuelto? si/no	Importante	-

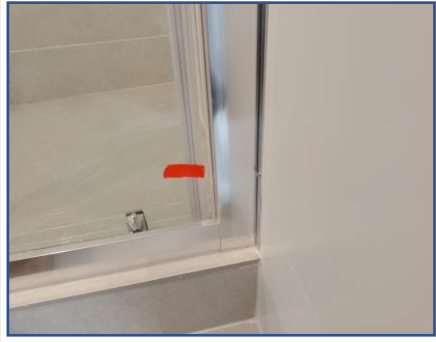
<p>Observación:</p> <p>Al cerrar el shower, queda con aberturas en la parte inferior.</p> <table border="1" data-bbox="1561 507 2067 582"> <thead> <tr> <th>Criticidad</th> <th>¿Resuelto? si/no</th> </tr> </thead> <tbody> <tr> <td>Importante</td> <td>-</td> </tr> </tbody> </table> <p>Comentario:</p> <p>-</p>		Criticidad	¿Resuelto? si/no	Importante	-
Criticidad	¿Resuelto? si/no										
Importante	-										
Criticidad	¿Resuelto? si/no										
Importante	-										
201	Recinto: Baño principal	202	Recinto: Baño principal

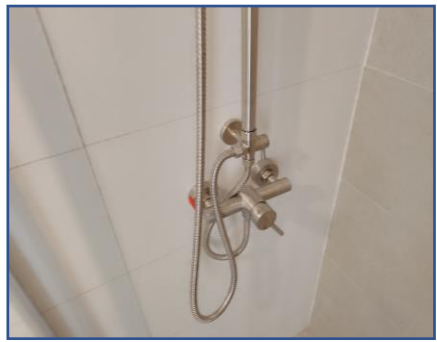
<p>Observación:</p> <p>Aberturas entre grifería de ducha con muro.</p> <table border="1" data-bbox="607 893 1113 968"> <thead> <tr> <th>Criticidad</th> <th>¿Resuelto? si/no</th> </tr> </thead> <tbody> <tr> <td>Grave</td> <td>-</td> </tr> </tbody> </table> <p>Comentario:</p> <p>-</p>		Criticidad	¿Resuelto? si/no	Grave	-

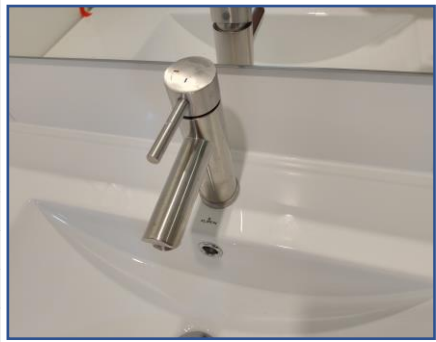
<p>Observación:</p> <p>Grifería de lavamanos un poco suelta.</p> <table border="1" data-bbox="1561 893 2067 968"> <thead> <tr> <th>Criticidad</th> <th>¿Resuelto? si/no</th> </tr> </thead> <tbody> <tr> <td>Importante</td> <td>-</td> </tr> </tbody> </table> <p>Comentario:</p> <p>-</p>		Criticidad	¿Resuelto? si/no	Importante	-
Criticidad	¿Resuelto? si/no										
Grave	-										
Criticidad	¿Resuelto? si/no										
Importante	-										
203	Recinto: Baño principal	204	Recinto: Baño principal

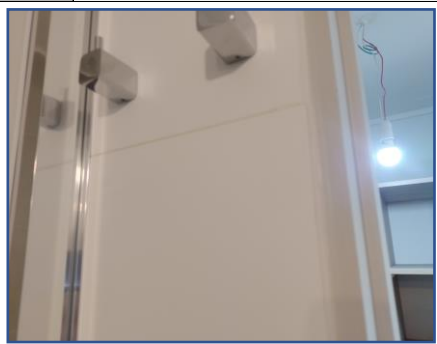
<p>Observación:</p> <p>Cerámicos de muro manchados o rayados en varios sectores del recinto.</p> <table border="1" data-bbox="607 1279 1113 1355"> <thead> <tr> <th>Criticidad</th> <th>¿Resuelto? si/no</th> </tr> </thead> <tbody> <tr> <td>Estético</td> <td>-</td> </tr> </tbody> </table> <p>Comentario:</p> <p>-</p>		Criticidad	¿Resuelto? si/no	Estético	-

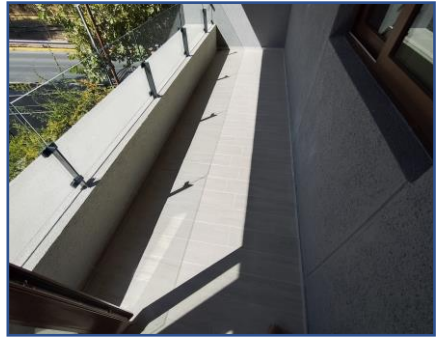
<p>Observación:</p> <p>La gran mayoría de los cerámicos suenan soplados en el recinto.</p> <table border="1" data-bbox="607 507 1113 582"> <thead> <tr> <th>Criticidad</th> <th>¿Resuelto? si/no</th> </tr> </thead> <tbody> <tr> <td>Importante</td> <td>-</td> </tr> </tbody> </table> <p>Comentario:</p> <p>-</p>		Criticidad	¿Resuelto? si/no	Importante	-

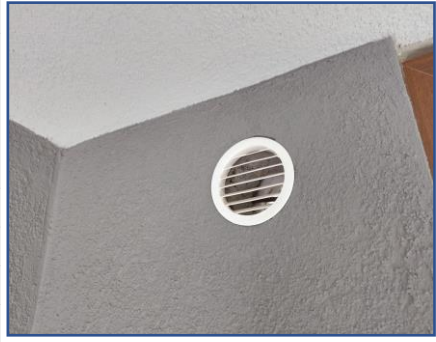
<p>Observación:</p> <p>Abertura entre celosía con muro.</p> <table border="1" data-bbox="1561 507 2067 582"> <thead> <tr> <th>Criticidad</th> <th>¿Resuelto? si/no</th> </tr> </thead> <tbody> <tr> <td>Importante</td> <td>-</td> </tr> </tbody> </table> <p>Comentario:</p> <p>-</p>		Criticidad	¿Resuelto? si/no	Importante	-
Criticidad	¿Resuelto? si/no										
Importante	-										
Criticidad	¿Resuelto? si/no										
Importante	-										
207	Recinto: Terraza de dormitorio	208	Recinto: Terraza de dormitorio

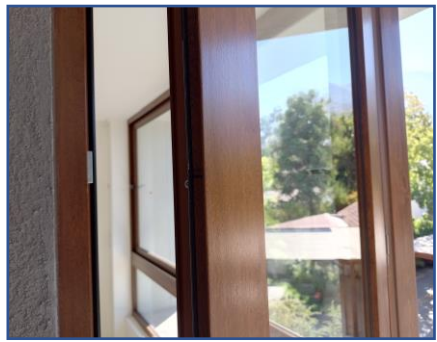
<p>Observación:</p> <p>Canto de puerta con rayas.</p> <table border="1" data-bbox="607 893 1113 968"> <thead> <tr> <th>Criticidad</th> <th>¿Resuelto? si/no</th> </tr> </thead> <tbody> <tr> <td>Estético</td> <td>-</td> </tr> </tbody> </table> <p>Comentario:</p> <p>-</p>		Criticidad	¿Resuelto? si/no	Estético	-

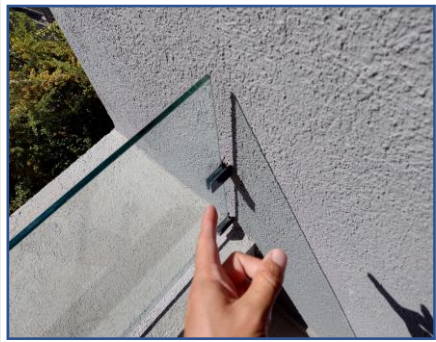
<p>Observación:</p> <p>Vidrio suelto por el lado derecho señalado.</p> <table border="1" data-bbox="1561 893 2067 968"> <thead> <tr> <th>Criticidad</th> <th>¿Resuelto? si/no</th> </tr> </thead> <tbody> <tr> <td>Importante</td> <td>-</td> </tr> </tbody> </table> <p>Comentario:</p> <p>-</p>		Criticidad	¿Resuelto? si/no	Importante	-
Criticidad	¿Resuelto? si/no										
Estético	-										
Criticidad	¿Resuelto? si/no										
Importante	-										
209	Recinto: Terraza de dormitorio	210	Recinto: Terraza de dormitorio

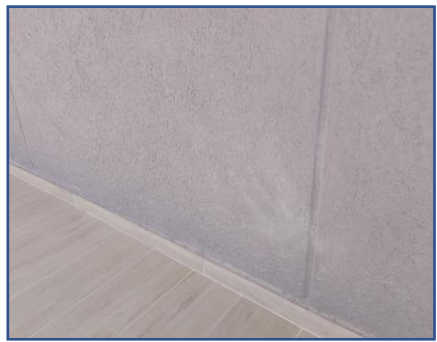
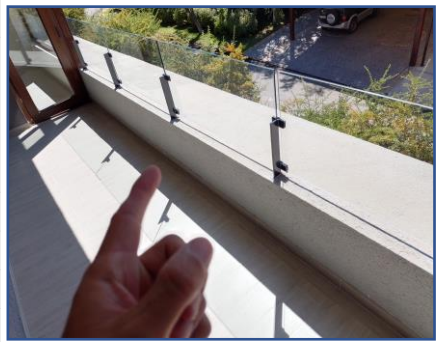
211	Recinto: Terraza de dormitorio	212	Recinto: Terraza de dormitorio

Observación:		Observación:									
Muros sucios o manchados en varios sectores.		Viga invertida serpenteada en varios sectores.									
<table border="1"> <thead> <tr> <th>Criticidad</th> <th>¿Resuelto? si/no</th> </tr> </thead> <tbody> <tr> <td>Estético</td> <td>-</td> </tr> </tbody> </table>		Criticidad	¿Resuelto? si/no	Estético	-	<table border="1"> <thead> <tr> <th>Criticidad</th> <th>¿Resuelto? si/no</th> </tr> </thead> <tbody> <tr> <td>Estético</td> <td>-</td> </tr> </tbody> </table>		Criticidad	¿Resuelto? si/no	Estético	-
Criticidad	¿Resuelto? si/no										
Estético	-										
Criticidad	¿Resuelto? si/no										
Estético	-										
Comentario:		Comentario:

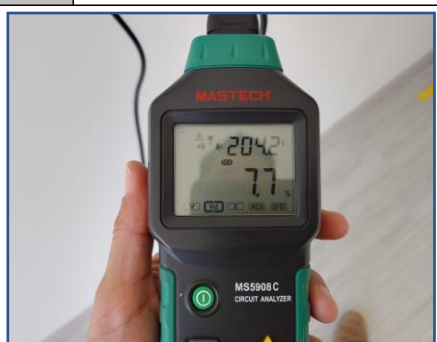
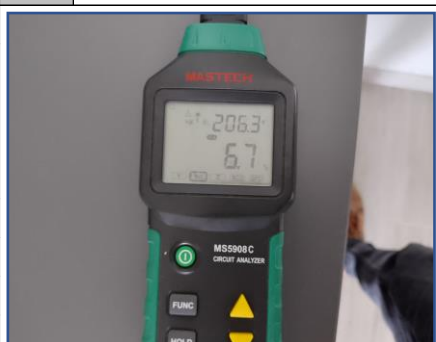
-		-									
213	Recinto: Eléctrico	214	Recinto: Eléctrico

Observación:		Observación:									
Al realizar ensayo de caída de tensión con una carga de 10A en los enchufes del circuito 5, este sobrepasa el 5% permitido, validado en 7,7%.		Al realizar ensayo de caída de tensión con una carga de 10A en los enchufes del circuito 6, este sobrepasa el 5% permitido, validado en 6,7%.									
<table border="1"> <thead> <tr> <th>Criticidad</th> <th>¿Resuelto? si/no</th> </tr> </thead> <tbody> <tr> <td>Importante</td> <td>-</td> </tr> </tbody> </table>		Criticidad	¿Resuelto? si/no	Importante	-	<table border="1"> <thead> <tr> <th>Criticidad</th> <th>¿Resuelto? si/no</th> </tr> </thead> <tbody> <tr> <td>Importante</td> <td>-</td> </tr> </tbody> </table>		Criticidad	¿Resuelto? si/no	Importante	-
Criticidad	¿Resuelto? si/no										
Importante	-										
Criticidad	¿Resuelto? si/no
