2EME

INFORME INSPECCIÓN

2EME - Avenida 2EME 54321, Santiago, Departamento 12345

- Fecha inspección : 11 de febrero de 2025
- Inicio inspección : 9:00 hrs
- Tipo de vivienda : Departamento
- M2 Vivienda informado : 119,12
- M2 Terraza informado : 18,13
- M2 Azotea informado : 31,13
- M2 terreno informado : NA
- Plan de inspección : Premium
- Fecha chequeo de informe : -

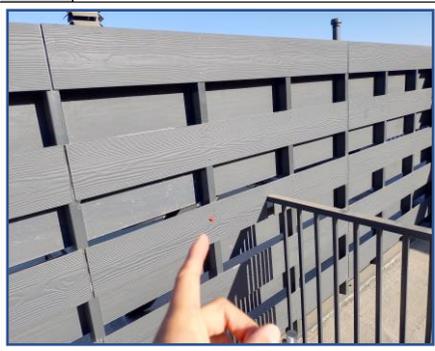
Observación:		Observación:	
Revestimiento señalado fisurado.		El zócalo bajo el barandal esta con fisuras en varios sectores del recinto.	
Criticidad		Criticidad	
Importante		Importante	
¿Resuelto? si/no		¿Resuelto? si/no

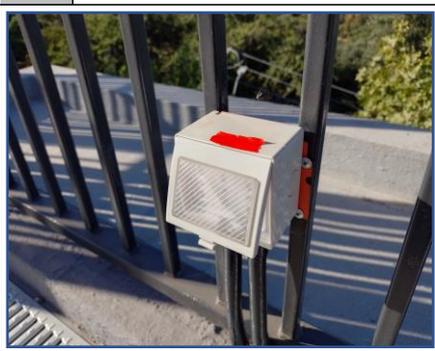
Observación:		Observación:	
Cuesta ingresar artefacto de 3 patas en los 2 módulos izquierdos.		No se observa como va a desaguar el agua lluvia en el jardín señalado.	
Criticidad		Criticidad	
Importante		Importante	
¿Resuelto? si/no		¿Resuelto? si/no

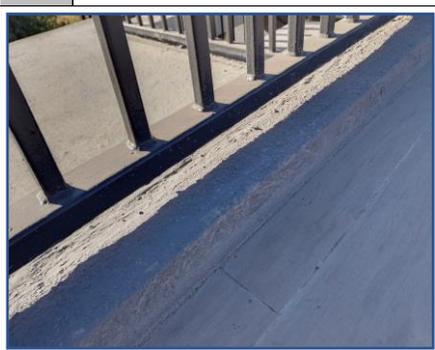
Observación:		Observación:	
El zócalo bajo barandal manchado en algunos sectores del recinto.		Barandal sucio o manchado en algunos sectores del recinto.	
Criticidad		Criticidad	
Estético		Estético	
¿Resuelto? si/no		¿Resuelto? si/no

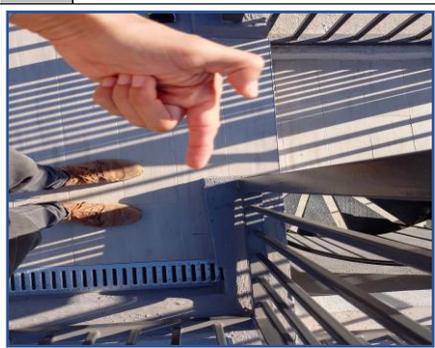
Observación:		Observación:	
En acceso a escalera, el zócalo señalado esta descuadrado.		Al final de la escalera, cerámico señalado con perdida de material.	
Críticidad		Críticidad	
Importante		Estético	
¿Resuelto? si/no		¿Resuelto? si/no

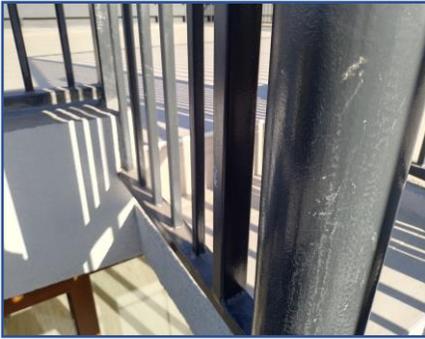
Observación:		Observación:									
Perfilerías sucias o manchadas en varios sectores.		Fisuras en zócalo señalado.									
<table border="1"> <thead> <tr> <th>Criticidad</th> <th>¿Resuelto? si/no</th> </tr> </thead> <tbody> <tr> <td>Estético</td> <td>-</td> </tr> </tbody> </table>		Criticidad	¿Resuelto? si/no	Estético	-	<table border="1"> <thead> <tr> <th>Criticidad</th> <th>¿Resuelto? si/no</th> </tr> </thead> <tbody> <tr> <td>Importante</td> <td>-</td> </tr> </tbody> </table>		Criticidad	¿Resuelto? si/no	Importante	-
Criticidad	¿Resuelto? si/no										
Estético	-										
Criticidad	¿Resuelto? si/no										
Importante	-										
Comentario:		Comentario:

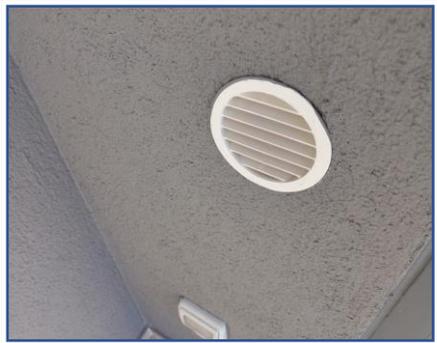
Observación:		Observación:									
Celosía manchada.		Enchufe manchado.									
<table border="1"> <tr> <td>Criticidad</td> <td>¿Resuelto? si/no</td> </tr> <tr> <td>Estético</td> <td>-</td> </tr> </table>		Criticidad	¿Resuelto? si/no	Estético	-	<table border="1"> <tr> <td>Criticidad</td> <td>¿Resuelto? si/no</td> </tr> <tr> <td>Estético</td> <td>-</td> </tr> </table>		Criticidad	¿Resuelto? si/no	Estético	-
Criticidad	¿Resuelto? si/no										
Estético	-										
Criticidad	¿Resuelto? si/no										
Estético	-										
Comentario:		Comentario:

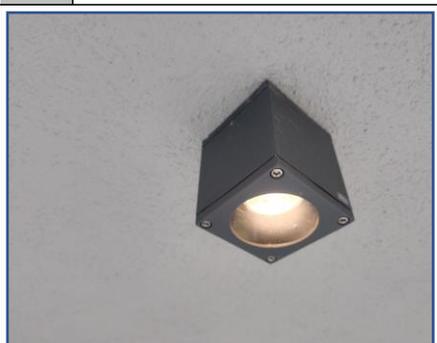
Observación:		Observación:									
Alumbrado manchado.		Cielo con manchas en algunos sectores.									
<table border="1"> <tr> <td>Criticidad</td> <td>¿Resuelto? si/no</td> </tr> <tr> <td>Estético</td> <td>-</td> </tr> </table>		Criticidad	¿Resuelto? si/no	Estético	-	<table border="1"> <tr> <td>Criticidad</td> <td>¿Resuelto? si/no</td> </tr> <tr> <td>Estético</td> <td>-</td> </tr> </table>		Criticidad	¿Resuelto? si/no	Estético	-
Criticidad	¿Resuelto? si/no										
Estético	-										
Criticidad	¿Resuelto? si/no										
Estético	-										
Comentario:		Comentario:

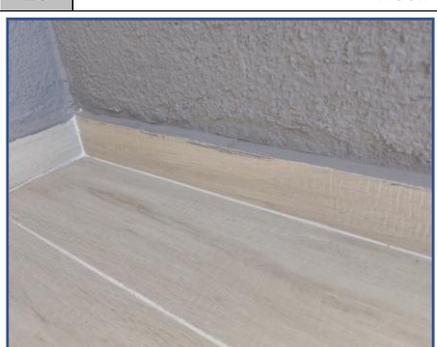
Observación:		Observación:									
Cerámicos manchados en algunos sectores.		Varios cerámicos levantados por el lado derecho del recinto. Se acepta 1mm y tiene mas.									
<table border="1"> <tr> <td>Criticidad</td> <td>¿Resuelto? si/no</td> </tr> <tr> <td>Estético</td> <td>-</td> </tr> </table>		Criticidad	¿Resuelto? si/no	Estético	-	<table border="1"> <tr> <td>Criticidad</td> <td>¿Resuelto? si/no</td> </tr> <tr> <td>Importante</td> <td>-</td> </tr> </table>		Criticidad	¿Resuelto? si/no	Importante	-
Criticidad	¿Resuelto? si/no										
Estético	-										
Criticidad	¿Resuelto? si/no										
Importante	-										
Comentario:		Comentario:

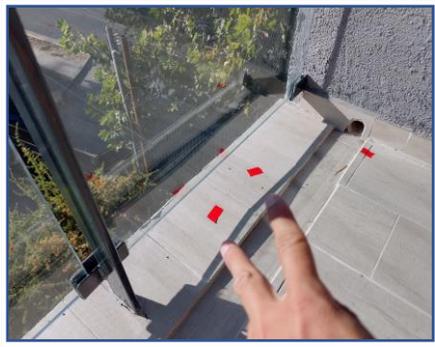
<p>Observación:</p> <p>2 cerámicos soplados señalados.</p> <table border="1" data-bbox="600 507 1111 582"> <tr> <td>Criticidad</td> <td>¿Resuelto? si/no</td> </tr> <tr> <td>Importante</td> <td>-</td> </tr> </table> <p>Comentario:</p> <p>-</p>		Criticidad	¿Resuelto? si/no	Importante	-

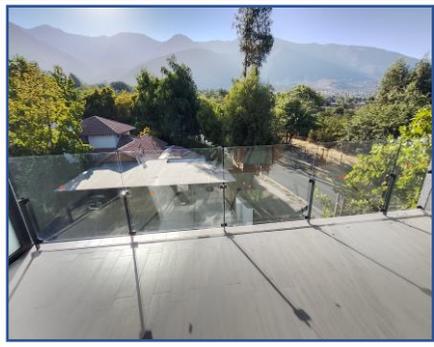
<p>Observación:</p> <p>Todos los vidrios están rayados.</p> <table border="1" data-bbox="1554 507 2065 582"> <tr> <td>Criticidad</td> <td>¿Resuelto? si/no</td> </tr> <tr> <td>Estético</td> <td>-</td> </tr> </table> <p>Comentario:</p> <p>-</p>		Criticidad	¿Resuelto? si/no	Estético	-
Criticidad	¿Resuelto? si/no										
Importante	-										
Criticidad	¿Resuelto? si/no										
Estético	-										
27	Recinto: Terraza de living	28	Recinto: Terraza de living

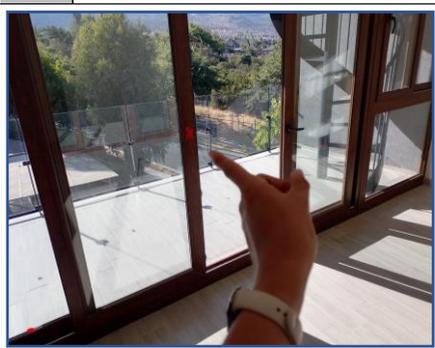
<p>Observación:</p> <p>La hoja izquierda de ventanal no tiene manilla.</p> <table border="1" data-bbox="600 1284 1111 1359"> <tr> <td>Criticidad</td> <td>¿Resuelto? si/no</td> </tr> <tr> <td>Importante</td> <td>-</td> </tr> </table> <p>Comentario:</p> <p>-</p>		Criticidad	¿Resuelto? si/no	Importante	-

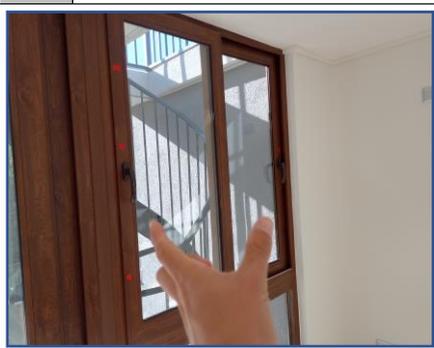
<p>Observación:</p> <p>La ventana esta rayada en varios puntos en su canto. Ambas hojas.</p> <table border="1" data-bbox="1554 1284 2065 1359"> <tr> <td>Criticidad</td> <td>¿Resuelto? si/no</td> </tr> <tr> <td>Estético</td> <td>-</td> </tr> </table> <p>Comentario:</p> <p>-</p>		Criticidad	¿Resuelto? si/no	Estético	-
Criticidad	¿Resuelto? si/no										
Importante	-										
Criticidad	¿Resuelto? si/no

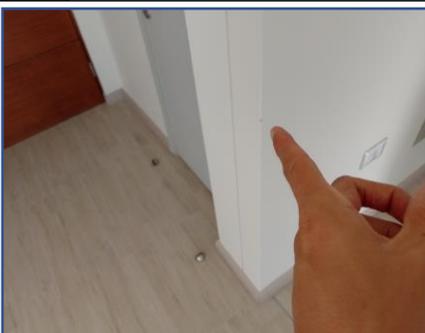
<p>Observación:</p> <p>Piquete en muro en zona indicada.</p> <table border="1"> <thead> <tr> <th>Criticidad</th> <th>¿Resuelto? si/no</th> </tr> </thead> <tbody> <tr> <td>Estético</td> <td>-</td> </tr> </tbody> </table> <p>Comentario:</p> <p>-</p>	Criticidad	¿Resuelto? si/no	Estético	-

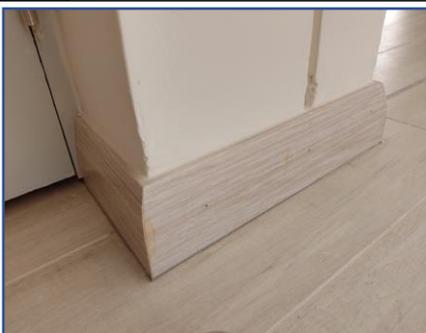
<p>Observación:</p> <p>Guardapolvos manchados en varios sectores del recinto.</p> <table border="1"> <thead> <tr> <th>Criticidad</th> <th>¿Resuelto? si/no</th> </tr> </thead> <tbody> <tr> <td>Estético</td> <td>-</td> </tr> </tbody> </table> <p>Comentario:</p> <p>-</p>	Criticidad	¿Resuelto? si/no	Estético	-
Criticidad	¿Resuelto? si/no						
Estético	-						
35	Recinto: Living comedor

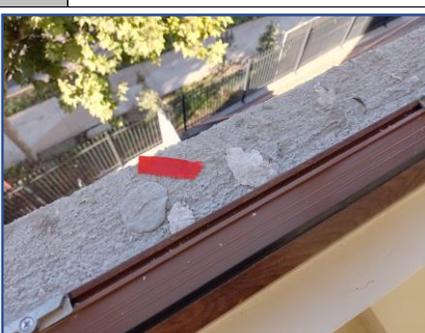
<p>Observación:</p> <p>Rasgo exterior de ventana proyectante con excedentes de material.</p> <table border="1"> <thead> <tr> <th>Criticidad</th> <th>¿Resuelto? si/no</th> </tr> </thead> <tbody> <tr> <td>Importante</td> <td>-</td> </tr> </tbody> </table> <p>Comentario:</p> <p>-</p>	Criticidad	¿Resuelto? si/no	Importante	-
Criticidad	¿Resuelto? si/no						
Importante	-						
36	Recinto: Living comedor

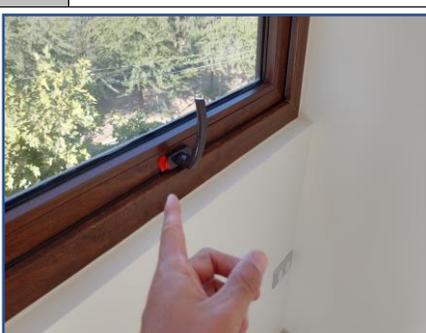
<p>Observación:</p> <p>La manilla de la ventana proyectante golpea con el burlete en la parte inferior al cerrar.</p> <table border="1"> <thead> <tr> <th>Criticidad</th> <th>¿Resuelto? si/no</th> </tr> </thead> <tbody> <tr> <td>Importante</td> <td>-</td> </tr> </tbody> </table> <p>Comentario:</p> <p>-</p>	Criticidad	¿Resuelto? si/no	Importante	-

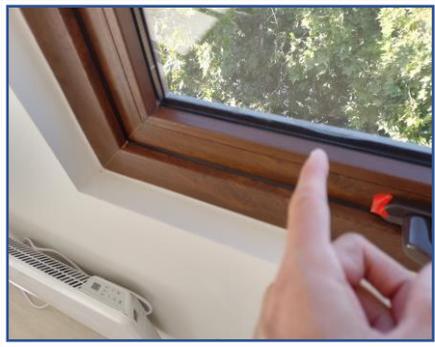
<p>Observación:</p> <p>Burlete señalado de ventana proyectante esta embutido.</p> <table border="1" data-bbox="600 507 1115 582"> <thead> <tr> <th>Criticidad</th> <th>¿Resuelto? si/no</th> </tr> </thead> <tbody> <tr> <td>Importante</td> <td>-</td> </tr> </tbody> </table> <p>Comentario:</p> <p>-</p>		Criticidad	¿Resuelto? si/no	Importante	-

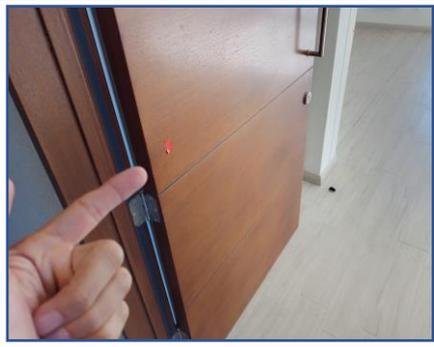
<p>Observación:</p> <p>Puerta rayada o manchada en zona indicada.</p> <table border="1" data-bbox="1554 507 2069 582"> <thead> <tr> <th>Criticidad</th> <th>¿Resuelto? si/no</th> </tr> </thead> <tbody> <tr> <td>Estético</td> <td>-</td> </tr> </tbody> </table> <p>Comentario:</p> <p>-</p>		Criticidad	¿Resuelto? si/no	Estético	-
Criticidad	¿Resuelto? si/no										
Importante	-										
Criticidad	¿Resuelto? si/no										
Estético	-										
39	Recinto: Acceso	40	Recinto: Acceso

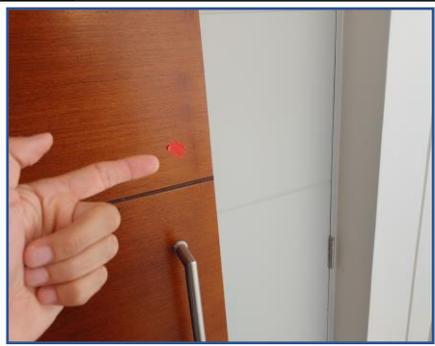
<p>Observación:</p> <p>Puerta rayada o manchada en zona indicada.</p> <table border="1" data-bbox="600 893 1115 968"> <thead> <tr> <th>Criticidad</th> <th>¿Resuelto? si/no</th> </tr> </thead> <tbody> <tr> <td>Estético</td> <td>-</td> </tr> </tbody> </table> <p>Comentario:</p> <p>-</p>		Criticidad	¿Resuelto? si/no	Estético	-

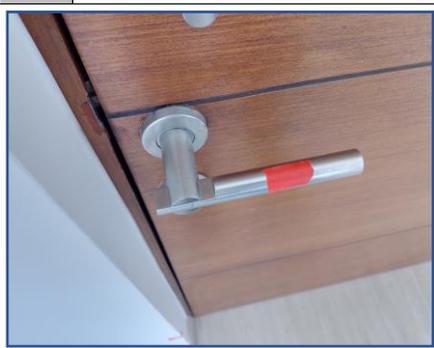
<p>Observación:</p> <p>Manilla de puerta suelta.</p> <table border="1" data-bbox="1554 1284 2069 1359"> <thead> <tr> <th>Criticidad</th> <th>¿Resuelto? si/no</th> </tr> </thead> <tbody> <tr> <td>Importante</td> <td>-</td> </tr> </tbody> </table> <p>Comentario:</p> <p>-</p>		Criticidad	¿Resuelto? si/no	Importante	-
Criticidad	¿Resuelto? si/no										
Estético	-										
Criticidad	¿Resuelto? si/no

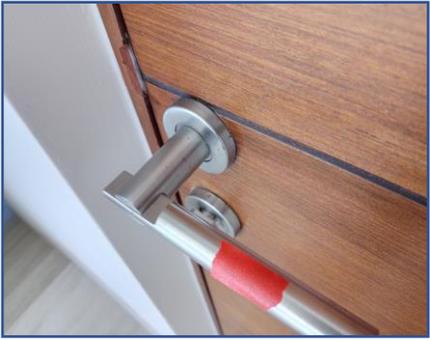
<p>Observación:</p> <p>Quincallería de puerta de acceso con manchas.</p> <table border="1" data-bbox="604 507 1115 584"> <thead> <tr> <th>Criticidad</th> <th>¿Resuelto? si/no</th> </tr> </thead> <tbody> <tr> <td>Estético</td> <td>-</td> </tr> </tbody> </table> <p>Comentario:</p> <p>-</p>		Criticidad	¿Resuelto? si/no	Estético	-

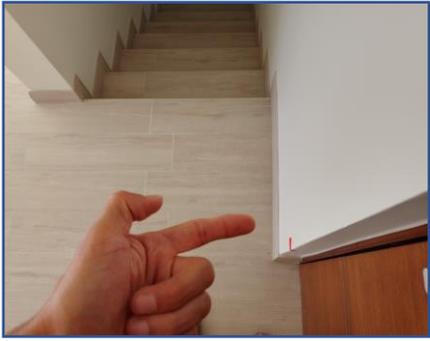
<p>Observación:</p> <p>El muro señalado esta con planeidad fuera de tolerancia. Lado izquierdo de acceso.</p> <table border="1" data-bbox="1559 507 2069 584"> <thead> <tr> <th>Criticidad</th> <th>¿Resuelto? si/no</th> </tr> </thead> <tbody> <tr> <td>Estético</td> <td>-</td> </tr> </tbody> </table> <p>Comentario:</p> <p>-</p>		Criticidad	¿Resuelto? si/no	Estético	-
Criticidad	¿Resuelto? si/no										
Estético	-										
Criticidad	¿Resuelto? si/no										
Estético	-										
45	Recinto: Acceso	46	Recinto: Acceso

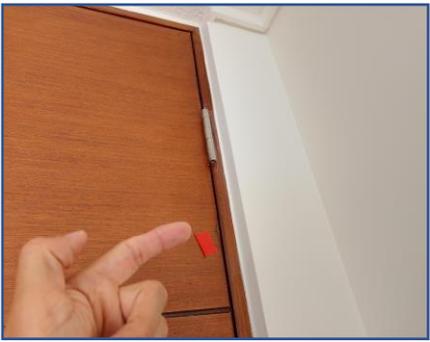
<p>Observación:</p> <p>Perdida de material en puerta de acceso en zona señalada.</p> <table border="1" data-bbox="604 895 1115 971"> <thead> <tr> <th>Criticidad</th> <th>¿Resuelto? si/no</th> </tr> </thead> <tbody> <tr> <td>Estético</td> <td>-</td> </tr> </tbody> </table> <p>Comentario:</p> <p>-</p>		Criticidad	¿Resuelto? si/no	Estético	-

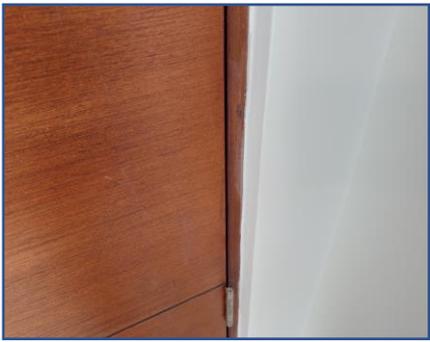
<p>Observación:</p> <p>Marco de puerta manchado en varios sectores.</p> <table border="1" data-bbox="1559 895 2069 971"> <thead> <tr> <th>Criticidad</th> <th>¿Resuelto? si/no</th> </tr> </thead> <tbody> <tr> <td>Estético</td> <td>-</td> </tr> </tbody> </table> <p>Comentario:</p> <p>-</p>		Criticidad	¿Resuelto? si/no	Estético	-
Criticidad	¿Resuelto? si/no										
Estético	-										
Criticidad	¿Resuelto? si/no										
Estético	-										
47	Recinto: Acceso	48	Recinto: Acceso

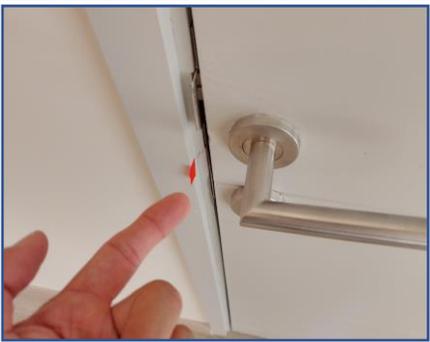
<p>Observación:</p> <p>Marco de puerta de baño de visita fisurado en zona señalada.</p> <table border="1" data-bbox="604 1286 1115 1362"> <thead> <tr> <th>Criticidad</th> <th>¿Resuelto? si/no</th> </tr> </thead> <tbody> <tr> <td>Importante</td> <td>-</td> </tr> </tbody> </table> <p>Comentario:</p> <p>-</p>		Criticidad	¿Resuelto? si/no	Importante	-

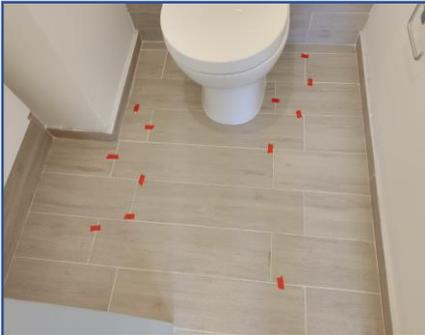
49	Recinto: Baño de visitas

<p>Observación:</p> <p>Varios cerámicos están levantados en el recinto sobre 1mm..</p> <table border="1" data-bbox="607 507 1113 582"> <thead> <tr> <th>Criticidad</th> <th>¿Resuelto? si/no</th> </tr> </thead> <tbody> <tr> <td>Importante</td> <td>-</td> </tr> </tbody> </table> <p>Comentario:</p> <p>-</p>	Criticidad	¿Resuelto? si/no	Importante	-
Criticidad	¿Resuelto? si/no						
Importante	-						
50	Recinto: Baño de visitas

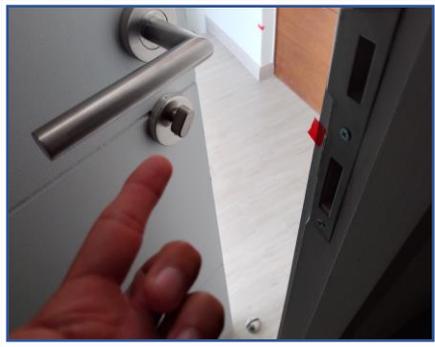
<p>Observación:</p> <p>El pivote de la cerradura topa con el boca llave al cerrar.</p> <table border="1" data-bbox="600 507 1111 584"> <thead> <tr> <th>Criticidad</th> <th>¿Resuelto? si/no</th> </tr> </thead> <tbody> <tr> <td>Importante</td> <td>-</td> </tr> </tbody> </table> <p>Comentario:</p> <p>-</p>		Criticidad	¿Resuelto? si/no	Importante	-

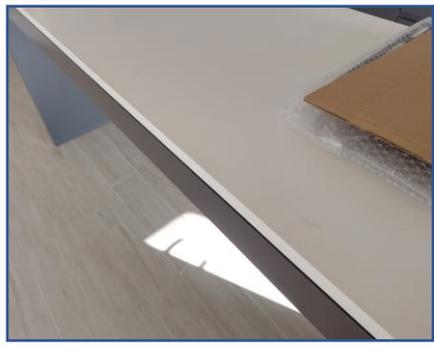
<p>Observación:</p> <p>Cubierta con manchas o suciedad en varios sectores.</p> <table border="1" data-bbox="1554 507 2065 584"> <thead> <tr> <th>Criticidad</th> <th>¿Resuelto? si/no</th> </tr> </thead> <tbody> <tr> <td>Estético</td> <td>-</td> </tr> </tbody> </table> <p>Comentario:</p> <p>-</p>		Criticidad	¿Resuelto? si/no	Estético	-
Criticidad	¿Resuelto? si/no										
Importante	-										
Criticidad	¿Resuelto? si/no										
Estético	-										
63	Recinto: Cocina	64	Recinto: Cocina

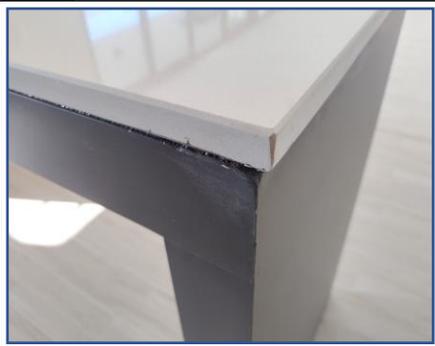
<p>Observación:</p> <p>Cuerpo de mesón manchado o sucio.</p> <table border="1" data-bbox="600 892 1111 968"> <thead> <tr> <th>Criticidad</th> <th>¿Resuelto? si/no</th> </tr> </thead> <tbody> <tr> <td>Estético</td> <td>-</td> </tr> </tbody> </table> <p>Comentario:</p> <p>-</p>		Criticidad	¿Resuelto? si/no	Estético	-

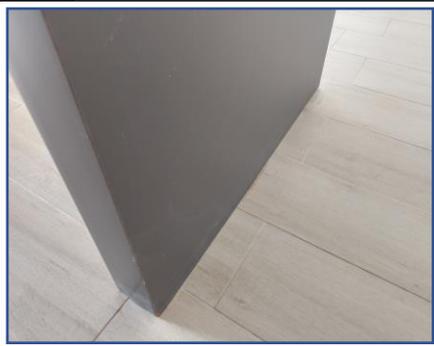
<p>Observación:</p> <p>Piso manchado en encuentro con mesón.</p> <table border="1" data-bbox="1554 892 2065 968"> <thead> <tr> <th>Criticidad</th> <th>¿Resuelto? si/no</th> </tr> </thead> <tbody> <tr> <td>Estético</td> <td>-</td> </tr> </tbody> </table> <p>Comentario:</p> <p>-</p>		Criticidad	¿Resuelto? si/no	Estético	-
Criticidad	¿Resuelto? si/no										
Estético	-										
Criticidad	¿Resuelto? si/no										
Estético	-										
65	Recinto: Cocina	66	Recinto: Cocina

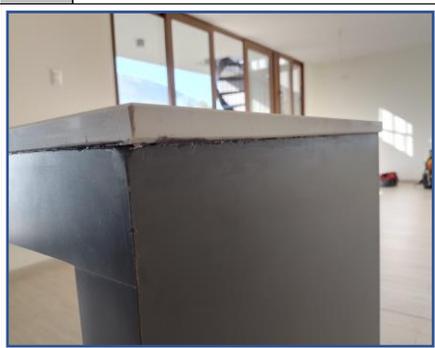
<p>Observación:</p> <p>Bajo cubierta de mesa, las melaminas están mordidas en encuentro con la cubierta.</p> <table border="1" data-bbox="600 1283 1111 1359"> <thead> <tr> <th>Criticidad</th> <th>¿Resuelto? si/no</th> </tr> </thead> <tbody> <tr> <td>Estético</td> <td>-</td> </tr> </tbody> </table> <p>Comentario:</p> <p>-</p>		Criticidad	¿Resuelto? si/no	Estético	-

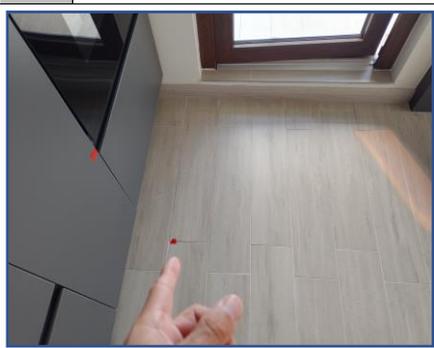
<p>Observación:</p> <p>Cerámico señalado esta levantado sobre 1mm.</p> <table border="1" data-bbox="1554 1283 2065 1359"> <thead> <tr> <th>Criticidad</th> <th>¿Resuelto? si/no</th> </tr> </thead> <tbody> <tr> <td>Importante</td> <td>-</td> </tr> </tbody> </table> <p>Comentario:</p> <p>-</p>		Criticidad	¿Resuelto? si/no	Importante	-

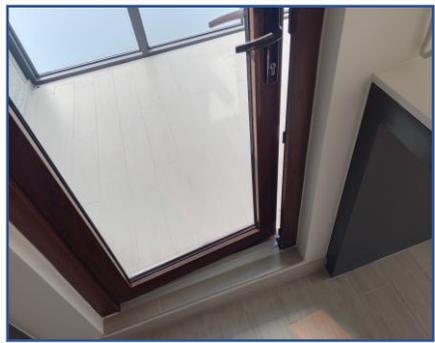
67	Recinto: Cocina

<p>Observación:</p> <p>Puerta de loggia esta topando en proceso de apertura o cierre.</p> <table border="1" data-bbox="600 507 862 582"> <thead> <tr> <th>Criticidad</th> <th>¿Resuelto? si/no</th> </tr> </thead> <tbody> <tr> <td>Importante</td> <td>-</td> </tr> </tbody> </table> <p>Comentario:</p> <p>-</p>	Criticidad	¿Resuelto? si/no	Importante	-	68	Recinto: Cocina

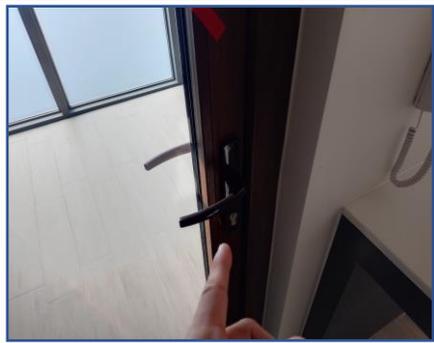
<p>Observación:</p> <p>Cierre forzoso en manilla de puerta de loggia. Debe tener un uso sano.</p> <table border="1" data-bbox="1554 507 1816 582"> <thead> <tr> <th>Criticidad</th> <th>¿Resuelto? si/no</th> </tr> </thead> <tbody> <tr> <td>Importante</td> <td>-</td> </tr> </tbody> </table> <p>Comentario:</p> <p>-</p>	Criticidad	¿Resuelto? si/no	Importante	-
Criticidad	¿Resuelto? si/no														
Importante	-														
Criticidad	¿Resuelto? si/no														
Importante	-														
69	Recinto: Cocina

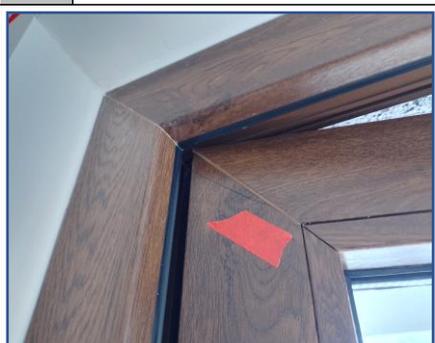
<p>Observación:</p> <p>Puerta de loggia fisurada en lado superior izquierdo.</p> <table border="1" data-bbox="600 890 862 965"> <thead> <tr> <th>Criticidad</th> <th>¿Resuelto? si/no</th> </tr> </thead> <tbody> <tr> <td>Importante</td> <td>-</td> </tr> </tbody> </table> <p>Comentario:</p> <p>-</p>	Criticidad	¿Resuelto? si/no	Importante	-	70	Recinto: Cocina

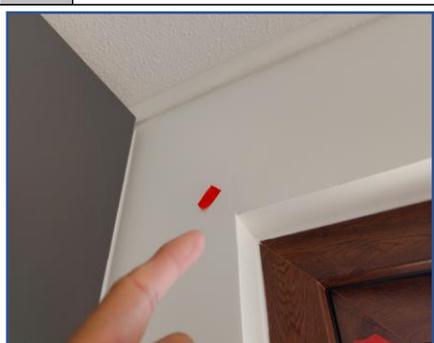
<p>Observación:</p> <p>Fisuras y protuberancias en muro parte superior de loggia.</p> <table border="1" data-bbox="1554 890 1816 965"> <thead> <tr> <th>Criticidad</th> <th>¿Resuelto? si/no</th> </tr> </thead> <tbody> <tr> <td>Importante</td> <td>-</td> </tr> </tbody> </table> <p>Comentario:</p> <p>-</p>	Criticidad	¿Resuelto? si/no	Importante	-

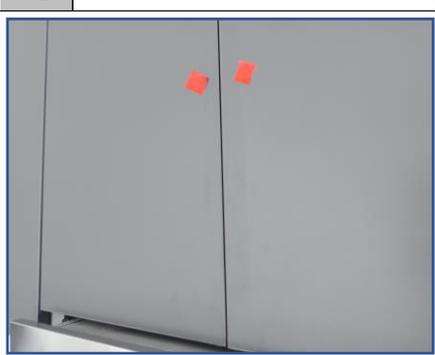
<p>Observación:</p> <p>En general los muebles están manchados con adhesivo. Todas las puertas.</p> <table border="1" data-bbox="600 1281 862 1356"> <thead> <tr> <th>Criticidad</th> <th>¿Resuelto? si/no</th> </tr> </thead> <tbody> <tr> <td>Estético</td> <td>-</td> </tr> </tbody> </table> <p>Comentario:</p> <p>-</p>	Criticidad	¿Resuelto? si/no	Estético	-	72	Recinto: Cocina

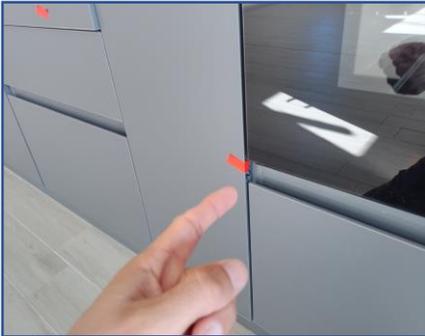
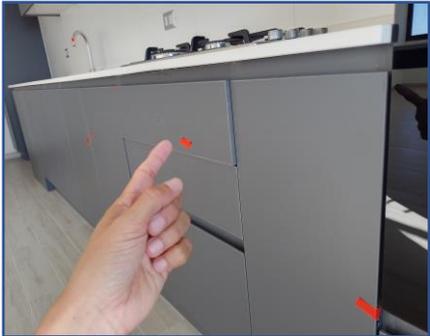
73	Recinto: Cocina	74	Recinto: Cocina

Observación:		Observación:									
Canto de puerta rayada.		1er cajón señalado no cierra completamente.									
<table border="1"> <thead> <tr> <th>Criticidad</th> <th>¿Resuelto? si/no</th> </tr> </thead> <tbody> <tr> <td>Estético</td> <td>-</td> </tr> </tbody> </table>		Criticidad	¿Resuelto? si/no	Estético	-	<table border="1"> <thead> <tr> <th>Criticidad</th> <th>¿Resuelto? si/no</th> </tr> </thead> <tbody> <tr> <td>Importante</td> <td>-</td> </tr> </tbody> </table>		Criticidad	¿Resuelto? si/no	Importante	-
Criticidad	¿Resuelto? si/no										
Estético	-										
Criticidad	¿Resuelto? si/no										
Importante	-										
Comentario:		Comentario:

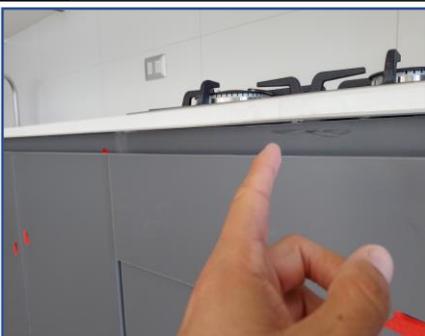
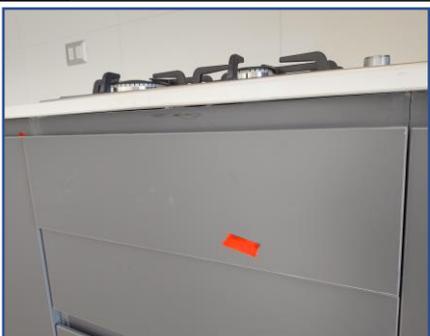
Observación:		Observación:									
La cenefa bajo cubierta en general esta manchada.		Todos los cajones están rayados en su cara frontal.									
<table border="1"> <thead> <tr> <th>Criticidad</th> <th>¿Resuelto? si/no</th> </tr> </thead> <tbody> <tr> <td>Estético</td> <td>-</td> </tr> </tbody> </table>		Criticidad	¿Resuelto? si/no	Estético	-	<table border="1"> <thead> <tr> <th>Criticidad</th> <th>¿Resuelto? si/no</th> </tr> </thead> <tbody> <tr> <td>Estético</td> <td>-</td> </tr> </tbody> </table>		Criticidad	¿Resuelto? si/no	Estético	-
Criticidad	¿Resuelto? si/no										
Estético	-										
Criticidad	¿Resuelto? si/no										
Estético	-										
Comentario:		Comentario:

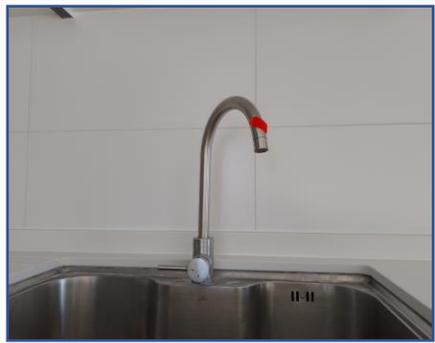
<p>Observación:</p> <p>Agua fría tiene menos presión que agua caliente.</p> <table border="1" data-bbox="600 507 862 582"> <tr> <td>Criticidad</td> <td>¿Resuelto? si/no</td> </tr> <tr> <td>Importante</td> <td>-</td> </tr> </table> <p>Comentario:</p> <p>-</p>	Criticidad	¿Resuelto? si/no	Importante	-

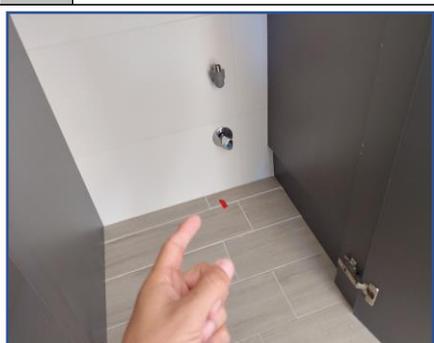
<p>Observación:</p> <p>En lavavajillas, cerámico señalado levantado mas de 1mm.</p> <table border="1" data-bbox="1554 890 1816 965"> <tr> <td>Criticidad</td> <td>¿Resuelto? si/no</td> </tr> <tr> <td>Importante</td> <td>-</td> </tr> </table> <p>Comentario:</p> <p>-</p>	Criticidad	¿Resuelto? si/no	Importante	-

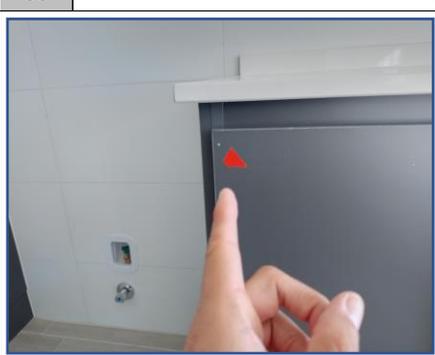
<p>Observación:</p> <p>Piquete en puerta señalada.</p> <table border="1" data-bbox="600 1273 862 1348"> <tr> <td>Criticidad</td> <td>¿Resuelto? si/no</td> </tr> <tr> <td>Estético</td> <td>-</td> </tr> </table> <p>Comentario:</p> <p>-</p>	Criticidad	¿Resuelto? si/no	Estético	-

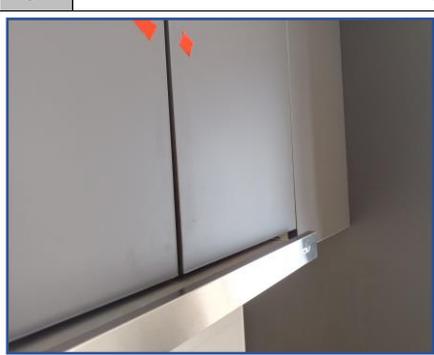
<p>Observación:</p> <p>Sobre campana, puertas desaplomadas.</p> <table border="1" data-bbox="1554 1273 1816 1348"> <tr> <td>Criticidad</td> <td>¿Resuelto? si/no</td> </tr> <tr> <td>Importante</td> <td>-</td> </tr> </table> <p>Comentario:</p> <p>-</p>	Criticidad	¿Resuelto? si/no	Importante	-
Criticidad	¿Resuelto? si/no										
Estético	-										
Criticidad	¿Resuelto? si/no										
Importante	-

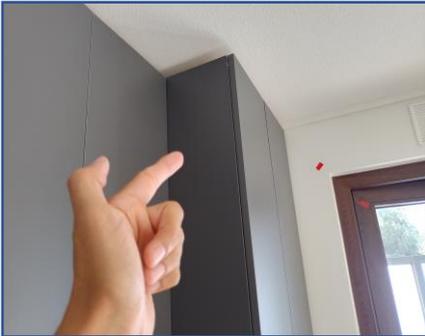
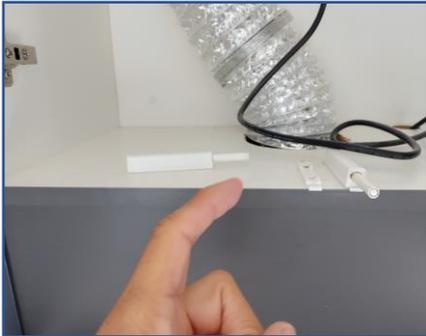
85	Recinto: Cocina	86	Recinto: Cocina

Observación:		Observación:	
Mueble señalado rayado.		Sobre campana, reten magnético suelto.	
Críticidad		Críticidad	
Estético		Importante	
¿Resuelto? si/no		¿Resuelto? si/no

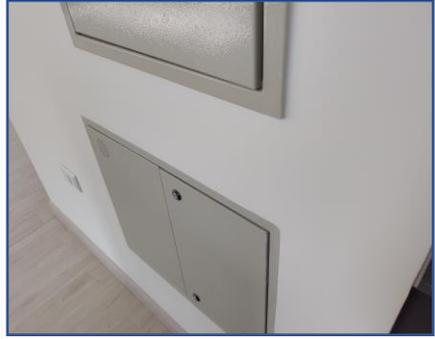
<p>Observación:</p> <p>Tableros manchados en general.</p> <table border="1"> <thead> <tr> <th>Criticidad</th> <th>¿Resuelto? si/no</th> </tr> </thead> <tbody> <tr> <td>Estético</td> <td>-</td> </tr> </tbody> </table> <p>Comentario:</p> <p>-</p>	Criticidad	¿Resuelto? si/no	Estético	-

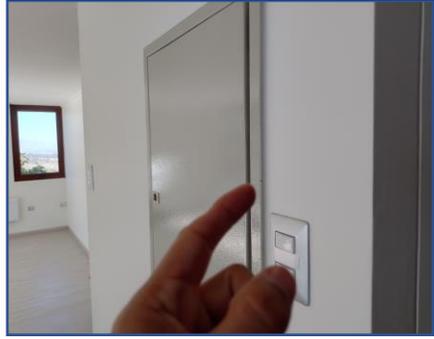
<p>Observación:</p> <p>Tablero con piquete en sector señalado.</p> <table border="1"> <thead> <tr> <th>Criticidad</th> <th>¿Resuelto? si/no</th> </tr> </thead> <tbody> <tr> <td>Estético</td> <td>-</td> </tr> </tbody> </table> <p>Comentario:</p> <p>-</p>	Criticidad	¿Resuelto? si/no	Estético	-
Criticidad	¿Resuelto? si/no						
Estético	-						
95	Recinto: Cocina

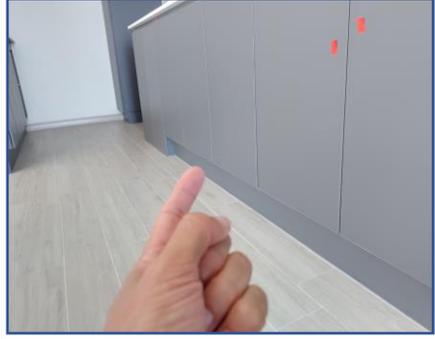
<p>Observación:</p> <p>Los zócalos de los muebles están inclinados.</p> <table border="1"> <thead> <tr> <th>Criticidad</th> <th>¿Resuelto? si/no</th> </tr> </thead> <tbody> <tr> <td>Importante</td> <td>-</td> </tr> </tbody> </table> <p>Comentario:</p> <p>-</p>	Criticidad	¿Resuelto? si/no	Importante	-
Criticidad	¿Resuelto? si/no						
Importante	-						
96	Recinto: Cocina

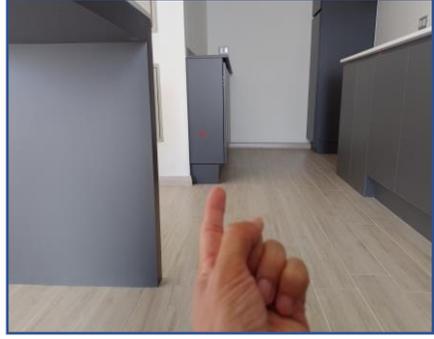
<p>Observación:</p> <p>Zócalo señalado con aberturas en encuentro con mobiliario.</p> <table border="1"> <thead> <tr> <th>Criticidad</th> <th>¿Resuelto? si/no</th> </tr> </thead> <tbody> <tr> <td>Importante</td> <td>-</td> </tr> </tbody> </table> <p>Comentario:</p> <p>-</p>	Criticidad	¿Resuelto? si/no	Importante	-

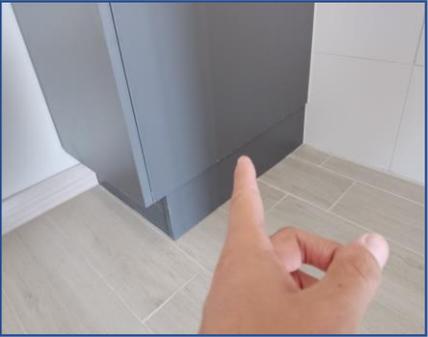
<p>Observación:</p> <p>Mueble lado izquierdo de refrigerador tiene melaminas con piquetes.</p> <table border="1" data-bbox="607 507 1113 582"> <thead> <tr> <th>Criticidad</th> <th>¿Resuelto? si/no</th> </tr> </thead> <tbody> <tr> <td>Estético</td> <td>-</td> </tr> </tbody> </table> <p>Comentario:</p> <p>-</p>		Criticidad	¿Resuelto? si/no	Estético	-

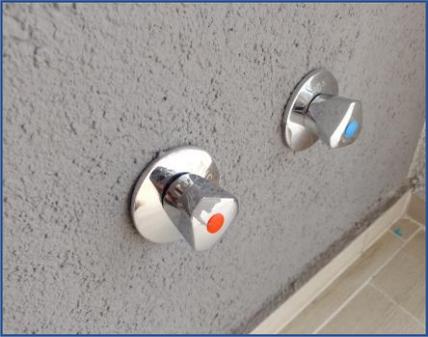
<p>Observación:</p> <p>Llaves de paso manchadas.</p> <table border="1" data-bbox="1561 507 2067 582"> <thead> <tr> <th>Criticidad</th> <th>¿Resuelto? si/no</th> </tr> </thead> <tbody> <tr> <td>Estético</td> <td>-</td> </tr> </tbody> </table> <p>Comentario:</p> <p>-</p>		Criticidad	¿Resuelto? si/no	Estético	-
Criticidad	¿Resuelto? si/no										
Estético	-										
Criticidad	¿Resuelto? si/no										
Estético	-										
99	Recinto: Loggia	100	Recinto: Loggia

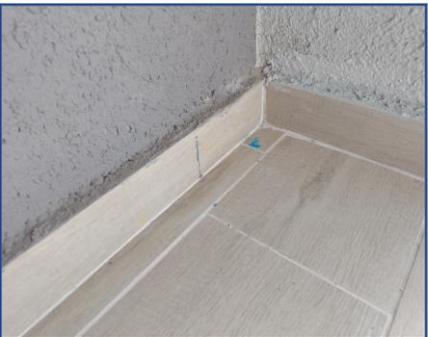
<p>Observación:</p> <p>Cerámicos manchados en algunos sectores del recinto.</p> <table border="1" data-bbox="607 893 1113 968"> <thead> <tr> <th>Criticidad</th> <th>¿Resuelto? si/no</th> </tr> </thead> <tbody> <tr> <td>Estético</td> <td>-</td> </tr> </tbody> </table> <p>Comentario:</p> <p>-</p>		Criticidad	¿Resuelto? si/no	Estético	-

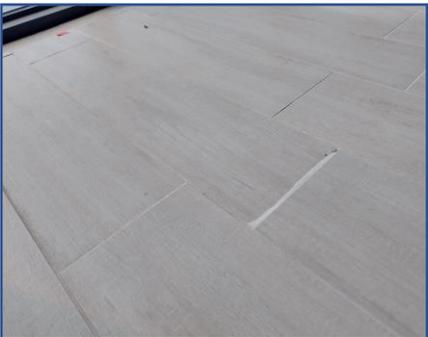
<p>Observación:</p> <p>Algunos fragües en piso son excesivos.</p> <table border="1" data-bbox="1561 893 2067 968"> <thead> <tr> <th>Criticidad</th> <th>¿Resuelto? si/no</th> </tr> </thead> <tbody> <tr> <td>Importante</td> <td>-</td> </tr> </tbody> </table> <p>Comentario:</p> <p>-</p>		Criticidad	¿Resuelto? si/no	Importante	-

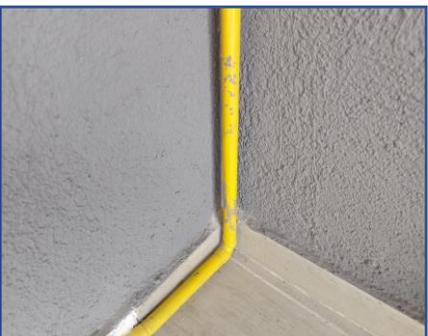
<p>Observación:</p> <p>Cañería de gas manchada.</p> <table border="1" data-bbox="607 1284 1113 1359"> <thead> <tr> <th>Criticidad</th> <th>¿Resuelto? si/no</th> </tr> </thead> <tbody> <tr> <td>Estético</td> <td>-</td> </tr> </tbody> </table> <p>Comentario:</p> <p>-</p>		Criticidad	¿Resuelto? si/no	Estético	-

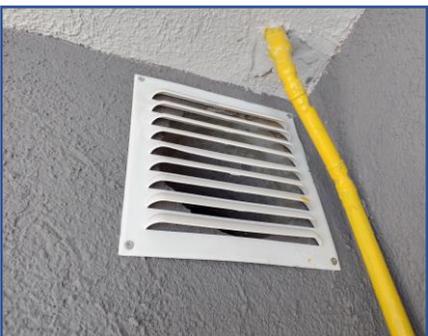
<p>Observación:</p> <p>Celosías manchadas en general.</p> <table border="1" data-bbox="1561 1284 2067 1359"> <thead> <tr> <th>Criticidad</th> <th>¿Resuelto? si/no</th> </tr> </thead> <tbody> <tr> <td>Estético</td> <td>-</td> </tr> </tbody> </table> <p>Comentario:</p> <p>-</p>		Criticidad	¿Resuelto? si/no	Estético	-
Criticidad	¿Resuelto? si/no										
Estético	-										
Criticidad	¿Resuelto? si/no										
Estético	-

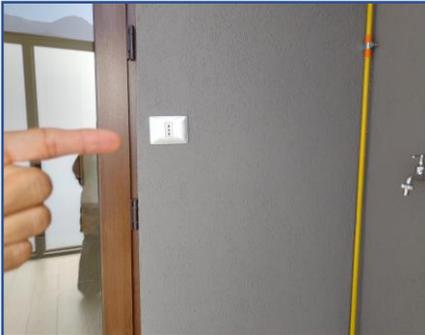
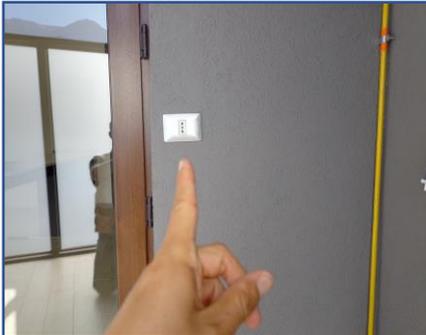
103	Recinto: Loggia	104	Recinto: Loggia

Observación:		Observación:									
El muro esta con planeidad fuera de tolerancia en rasgo derecho de puerta.		Enchufe señalado desnivelado.									
<table border="1"> <thead> <tr> <th>Criticidad</th> <th>¿Resuelto? si/no</th> </tr> </thead> <tbody> <tr> <td>Estético</td> <td>-</td> </tr> </tbody> </table>		Criticidad	¿Resuelto? si/no	Estético	-	<table border="1"> <thead> <tr> <th>Criticidad</th> <th>¿Resuelto? si/no</th> </tr> </thead> <tbody> <tr> <td>Estético</td> <td>-</td> </tr> </tbody> </table>		Criticidad	¿Resuelto? si/no	Estético	-
Criticidad	¿Resuelto? si/no										
Estético	-										
Criticidad	¿Resuelto? si/no										
Estético	-										
Comentario:		Comentario:

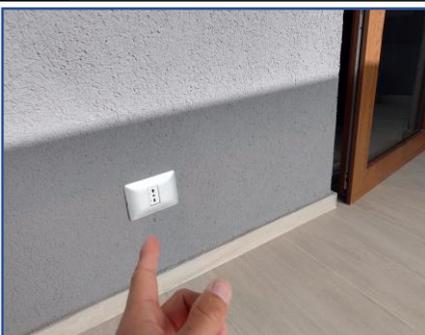
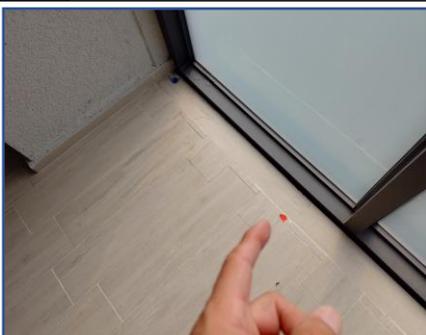
Observación:		Observación:									
El modulo del enchufe señalado esta embutido.		Cerámico de piso con piquete.									
<table border="1"> <thead> <tr> <th>Criticidad</th> <th>¿Resuelto? si/no</th> </tr> </thead> <tbody> <tr> <td>Importante</td> <td>-</td> </tr> </tbody> </table>		Criticidad	¿Resuelto? si/no	Importante	-	<table border="1"> <thead> <tr> <th>Criticidad</th> <th>¿Resuelto? si/no</th> </tr> </thead> <tbody> <tr> <td>Estético</td> <td>-</td> </tr> </tbody> </table>		Criticidad	¿Resuelto? si/no	Estético	-
Criticidad	¿Resuelto? si/no										
Importante	-										
Criticidad	¿Resuelto? si/no										
Estético	-										
Comentario:		Comentario:

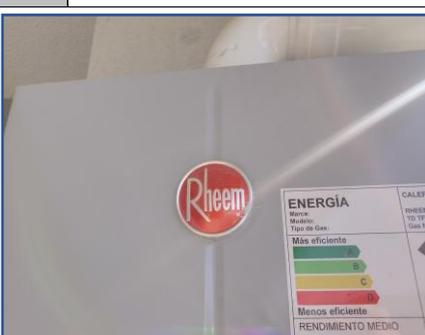
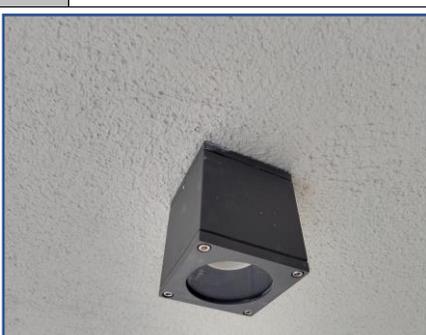
Observación:		Observación:									
Calefon manchado.		Alumbrado manchado.									
<table border="1"> <thead> <tr> <th>Criticidad</th> <th>¿Resuelto? si/no</th> </tr> </thead> <tbody> <tr> <td>Estético</td> <td>-</td> </tr> </tbody> </table>		Criticidad	¿Resuelto? si/no	Estético	-	<table border="1"> <thead> <tr> <th>Criticidad</th> <th>¿Resuelto? si/no</th> </tr> </thead> <tbody> <tr> <td>Estético</td> <td>-</td> </tr> </tbody> </table>		Criticidad	¿Resuelto? si/no	Estético	-
Criticidad	¿Resuelto? si/no										
Estético	-										
Criticidad	¿Resuelto? si/no										
Estético	-										
Comentario:		Comentario:

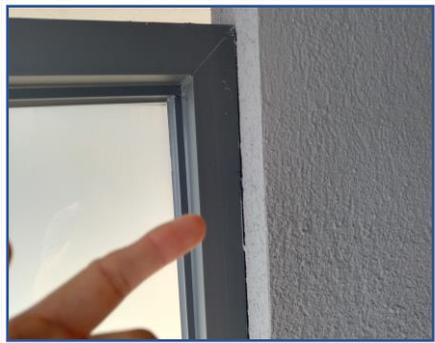
<p>Observación:</p> <p>Perfilería de ventana rayada o manchada en algunos sectores.</p> <table border="1" data-bbox="600 507 862 582"> <tr> <td>Criticidad</td> <td>¿Resuelto? si/no</td> </tr> <tr> <td>Estético</td> <td>-</td> </tr> </table> <p>Comentario:</p> <p>-</p>	Criticidad	¿Resuelto? si/no	Estético	-

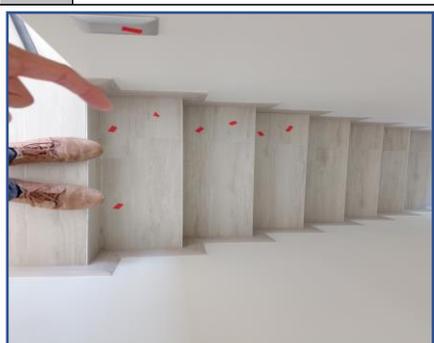
<p>Observación:</p> <p>3 cerámicos soplados en ultima huella.</p> <table border="1" data-bbox="1554 890 1816 965"> <tr> <td>Criticidad</td> <td>¿Resuelto? si/no</td> </tr> <tr> <td>Importante</td> <td>-</td> </tr> </table> <p>Comentario:</p> <p>-</p>	Criticidad	¿Resuelto? si/no	Importante	-

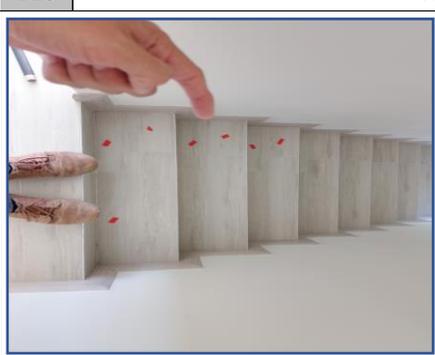
<p>Observación:</p> <p>2 cerámicos soplados en huella señalada.</p> <table border="1" data-bbox="600 1273 862 1348"> <tr> <td>Criticidad</td> <td>¿Resuelto? si/no</td> </tr> <tr> <td>Importante</td> <td>-</td> </tr> </table> <p>Comentario:</p> <p>-</p>	Criticidad	¿Resuelto? si/no	Importante	-

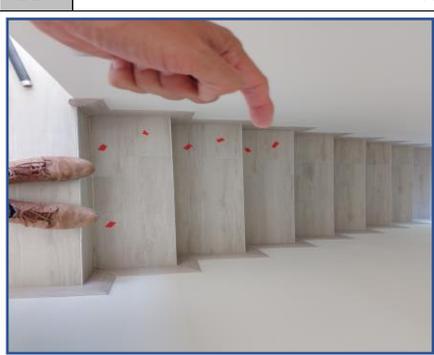
<p>Observación:</p> <p>2 cerámicos soplados en huella señalada.</p> <table border="1" data-bbox="1554 1273 1816 1348"> <tr> <td>Criticidad</td> <td>¿Resuelto? si/no</td> </tr> <tr> <td>Importante</td> <td>-</td> </tr> </table> <p>Comentario:</p> <p>-</p>	Criticidad	¿Resuelto? si/no	Importante	-
Criticidad	¿Resuelto? si/no										
Importante	-										
Criticidad	¿Resuelto? si/no										
Importante	-

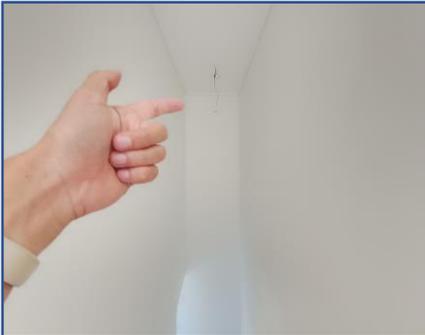
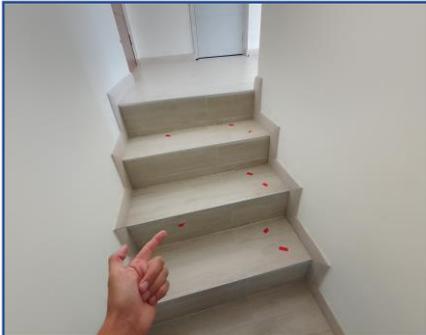
115	Recinto: Escalera	116	Recinto: Escalera

Observación:		Observación:									
No se pudo operar el alumbrado. No esta al alcance.		Contra huella señalada soplada.									
<table border="1"> <tr> <th>Criticidad</th> <th>¿Resuelto? si/no</th> </tr> <tr> <td>Sin inspección</td> <td>-</td> </tr> </table>		Criticidad	¿Resuelto? si/no	Sin inspección	-	<table border="1"> <tr> <th>Criticidad</th> <th>¿Resuelto? si/no</th> </tr> <tr> <td>Importante</td> <td>-</td> </tr> </table>		Criticidad	¿Resuelto? si/no	Importante	-
Criticidad	¿Resuelto? si/no										
Sin inspección	-										
Criticidad	¿Resuelto? si/no										
Importante	-										
Comentario:		Comentario:

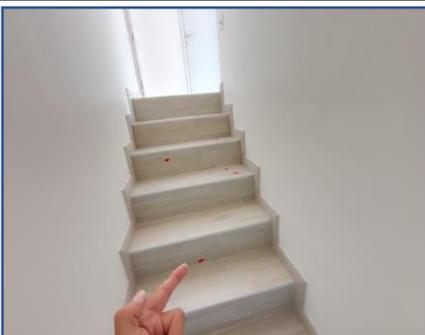
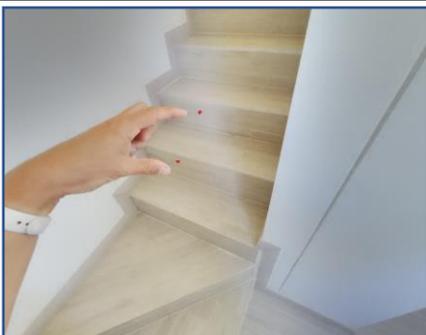
Observación:		Observación:									
Contra huella señalada soplada.		2 contra huellas señaladas soplada.									
<table border="1"> <tr> <th>Criticidad</th> <th>¿Resuelto? si/no</th> </tr> <tr> <td>Importante</td> <td>-</td> </tr> </table>		Criticidad	¿Resuelto? si/no	Importante	-	<table border="1"> <tr> <th>Criticidad</th> <th>¿Resuelto? si/no</th> </tr> <tr> <td>Importante</td> <td>-</td> </tr> </table>		Criticidad	¿Resuelto? si/no	Importante	-
Criticidad	¿Resuelto? si/no										
Importante	-										
Criticidad	¿Resuelto? si/no										
Importante	-										
Comentario:		Comentario:

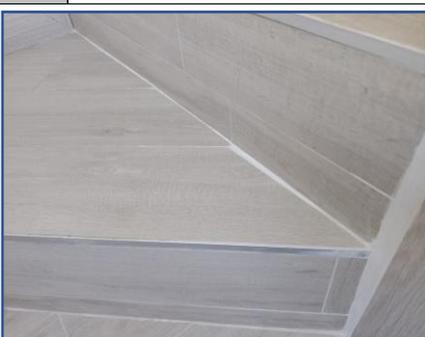
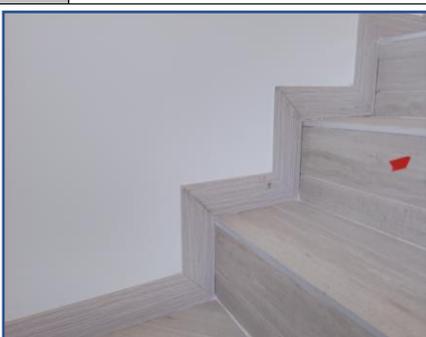
-		-									
119	Recinto: Escalera	120	Recinto: Escalera

Observación:		Observación:									
Terminación irregular de fragüe en algunos sectores.		Guardapolvos manchados en varios sectores del recinto.									
<table border="1"> <tr> <th>Criticidad</th> <th>¿Resuelto? si/no</th> </tr> <tr> <td>Estético</td> <td>-</td> </tr> </table>		Criticidad	¿Resuelto? si/no	Estético	-	<table border="1"> <tr> <th>Criticidad</th> <th>¿Resuelto? si/no</th> </tr> <tr> <td>Estético</td> <td>-</td> </tr> </table>		Criticidad	¿Resuelto? si/no	Estético	-
Criticidad	¿Resuelto? si/no										
Estético	-										
Criticidad	¿Resuelto? si/no										
Estético	-										
Comentario:		Comentario:

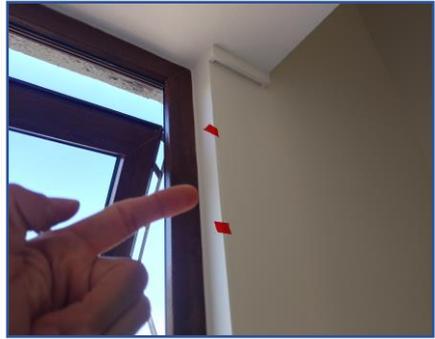
<p>Observación:</p> <p>Muro con superficie irregular en lado derecho de ventana.</p>

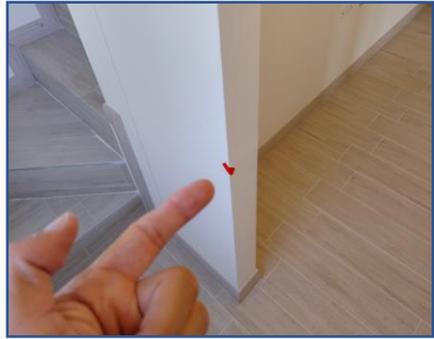
<p>Observación:</p> <p>Muro señalado con piquetes.</p>									
<table border="1"> <thead> <tr> <th>Criticidad</th> <th>¿Resuelto? si/no</th> </tr> </thead> <tbody> <tr> <td>Estético</td> <td>-</td> </tr> </tbody> </table>		Criticidad	¿Resuelto? si/no	Estético	-	<table border="1"> <thead> <tr> <th>Criticidad</th> <th>¿Resuelto? si/no</th> </tr> </thead> <tbody> <tr> <td>Estético</td> <td>-</td> </tr> </tbody> </table>		Criticidad	¿Resuelto? si/no	Estético	-
Criticidad	¿Resuelto? si/no										
Estético	-										
Criticidad	¿Resuelto? si/no										
Estético	-										
<p>Comentario:</p> <p>-</p>		<p>Comentario:</p> <p>-</p>									
123	Recinto: Estar bajo escalera	124	Recinto: Estar bajo escalera

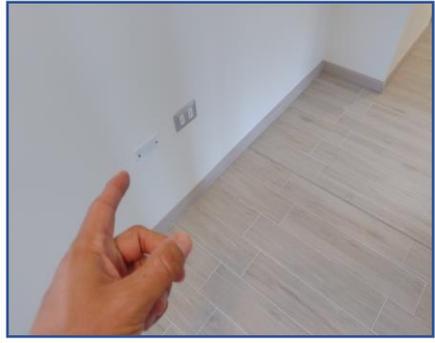
<p>Observación:</p> <p>Abertura entre tapa ciega con muro.</p> <table border="1" data-bbox="607 507 1113 582"> <thead> <tr> <th>Criticidad</th> <th>¿Resuelto? si/no</th> </tr> </thead> <tbody> <tr> <td>Importante</td> <td>-</td> </tr> </tbody> </table> <p>Comentario:</p> <p>-</p>		Criticidad	¿Resuelto? si/no	Importante	-

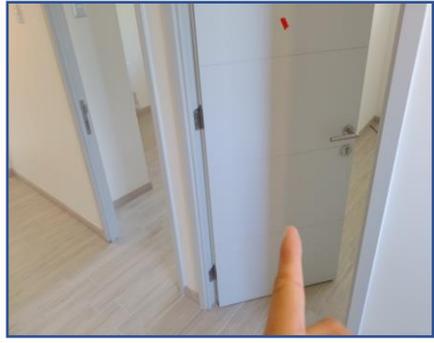
<p>Observación:</p> <p>Puerta de dormitorio señalado no queda fija. Se devuelve al abrir.</p> <table border="1" data-bbox="1561 507 2067 582"> <thead> <tr> <th>Criticidad</th> <th>¿Resuelto? si/no</th> </tr> </thead> <tbody> <tr> <td>Importante</td> <td>-</td> </tr> </tbody> </table> <p>Comentario:</p> <p>-</p>		Criticidad	¿Resuelto? si/no	Importante	-
Criticidad	¿Resuelto? si/no										
Importante	-										
Criticidad	¿Resuelto? si/no										
Importante	-										
129	Recinto: Estar bajo escalera	130	Recinto: Estar bajo escalera

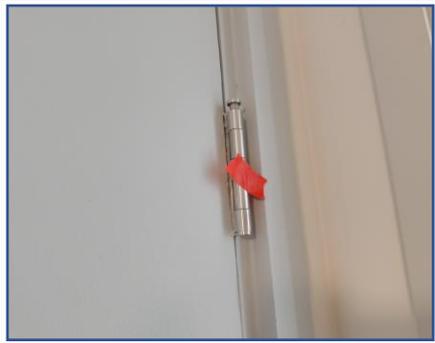
<p>Observación:</p> <p>Pasadores de bisagras fuera de posición en acceso a baño.</p> <table border="1" data-bbox="607 893 1113 968"> <thead> <tr> <th>Criticidad</th> <th>¿Resuelto? si/no</th> </tr> </thead> <tbody> <tr> <td>Importante</td> <td>-</td> </tr> </tbody> </table> <p>Comentario:</p> <p>-</p>		Criticidad	¿Resuelto? si/no	Importante	-

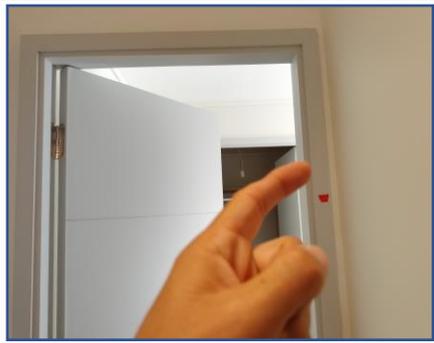
<p>Observación:</p> <p>En acceso a dormitorio principal, marco manchado en su contorno en general.</p> <table border="1" data-bbox="1561 893 2067 968"> <thead> <tr> <th>Criticidad</th> <th>¿Resuelto? si/no</th> </tr> </thead> <tbody> <tr> <td>Estético</td> <td>-</td> </tr> </tbody> </table> <p>Comentario:</p> <p>-</p>		Criticidad	¿Resuelto? si/no	Estético	-
Criticidad	¿Resuelto? si/no										
Importante	-										
Criticidad	¿Resuelto? si/no										
Estético	-										
131	Recinto: Estar bajo escalera	132	Recinto: Estar bajo escalera

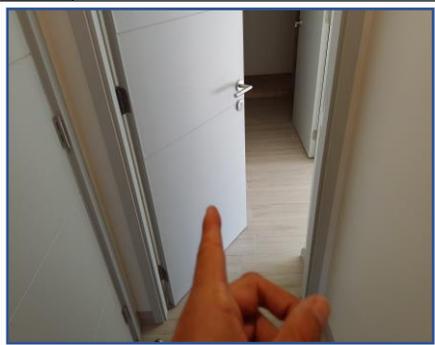
<p>Observación:</p> <p>Puerta de dormitorio señalado no queda fija. Se devuelve al abrir.</p> <table border="1" data-bbox="607 1281 1113 1356"> <thead> <tr> <th>Criticidad</th> <th>¿Resuelto? si/no</th> </tr> </thead> <tbody> <tr> <td>Importante</td> <td>-</td> </tr> </tbody> </table> <p>Comentario:</p> <p>-</p>		Criticidad	¿Resuelto? si/no	Importante	-

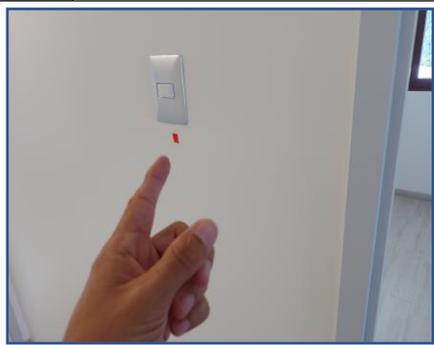
<p>Observación:</p> <p>Raya bajo interruptor señalado.</p> <table border="1" data-bbox="1561 1281 2067 1356"> <thead> <tr> <th>Criticidad</th> <th>¿Resuelto? si/no</th> </tr> </thead> <tbody> <tr> <td>Estético</td> <td>-</td> </tr> </tbody> </table> <p>Comentario:</p> <p>-</p>		Criticidad	¿Resuelto? si/no	Estético	-
Criticidad	¿Resuelto? si/no										
Importante	-										
Criticidad	¿Resuelto? si/no										
Estético	-

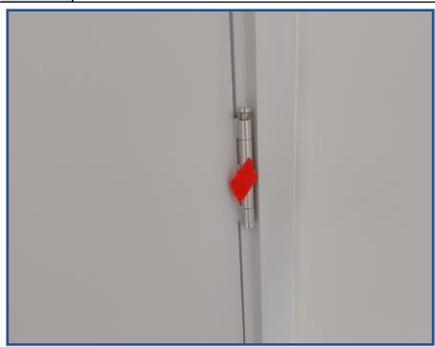
Observación:		Observación:									
Pasadores de bisagra fuera de posición.		Muro sucio o manchado en sector interruptor.									
<table border="1"> <thead> <tr> <th>Criticidad</th> <th>¿Resuelto? si/no</th> </tr> </thead> <tbody> <tr> <td>Importante</td> <td>-</td> </tr> </tbody> </table>		Criticidad	¿Resuelto? si/no	Importante	-	<table border="1"> <thead> <tr> <th>Criticidad</th> <th>¿Resuelto? si/no</th> </tr> </thead> <tbody> <tr> <td>Estético</td> <td>-</td> </tr> </tbody> </table>		Criticidad	¿Resuelto? si/no	Estético	-
Criticidad	¿Resuelto? si/no										
Importante	-										
Criticidad	¿Resuelto? si/no										
Estético	-										
Comentario:		Comentario:

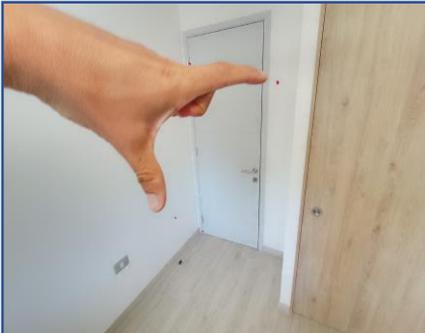
139	Recinto: Dormitorio colindante con dormitorio principal

<p>Observación:</p> <p>En ambos sectores señalados, manchas en muros.</p> <table border="1" data-bbox="607 507 1113 582"> <thead> <tr> <th>Criticidad</th> <th>¿Resuelto? si/no</th> </tr> </thead> <tbody> <tr> <td>Estético</td> <td>-</td> </tr> </tbody> </table> <p>Comentario:</p> <p>-</p>	Criticidad	¿Resuelto? si/no	Estético	-
Criticidad	¿Resuelto? si/no						
Estético	-						
140	Recinto: Dormitorio colindante con dormitorio principal

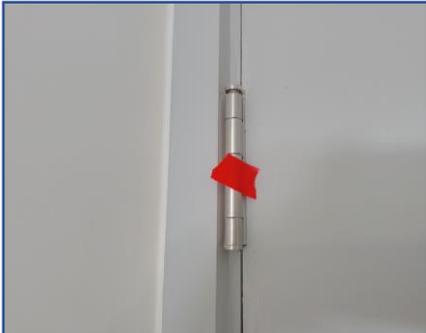
<p>Observación:</p> <p>Pasadores de bisagra fuera de posición.</p> <table border="1" data-bbox="1561 507 2067 582"> <thead> <tr> <th>Criticidad</th> <th>¿Resuelto? si/no</th> </tr> </thead> <tbody> <tr> <td>Importante</td> <td>-</td> </tr> </tbody> </table> <p>Comentario:</p> <p>-</p>	Criticidad	¿Resuelto? si/no	Importante	-
Criticidad	¿Resuelto? si/no						
Importante	-						
141	Recinto: Dormitorio colindante con dormitorio principal

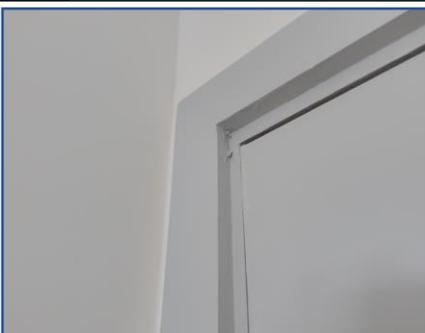
<p>Observación:</p> <p>Excedentes de material en marco de puerta en parte superior.</p> <table border="1" data-bbox="607 895 1113 970"> <thead> <tr> <th>Criticidad</th> <th>¿Resuelto? si/no</th> </tr> </thead> <tbody> <tr> <td>Estético</td> <td>-</td> </tr> </tbody> </table> <p>Comentario:</p> <p>-</p>	Criticidad	¿Resuelto? si/no	Estético	-

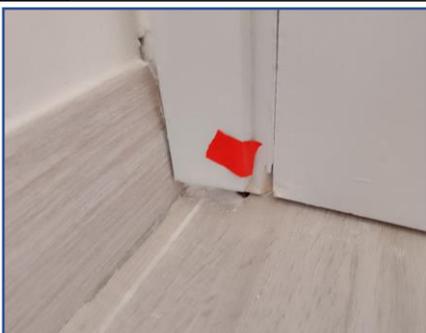
<p>Observación:</p> <p>Perdida de material en marco de puerta en parte inferior izquierda.</p> <table border="1" data-bbox="1561 895 2067 970"> <thead> <tr> <th>Criticidad</th> <th>¿Resuelto? si/no</th> </tr> </thead> <tbody> <tr> <td>Estético</td> <td>-</td> </tr> </tbody> </table> <p>Comentario:</p> <p>-</p>	Criticidad	¿Resuelto? si/no	Estético	-
Criticidad	¿Resuelto? si/no						
Estético	-						
143	Recinto: Dormitorio colindante con dormitorio principal

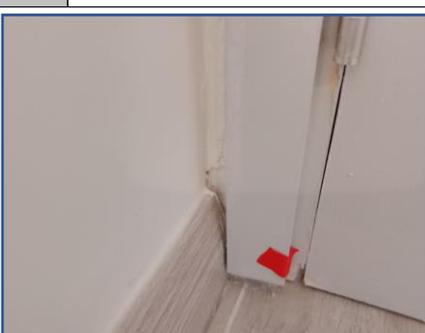
<p>Observación:</p> <p>Aberturas entre muros con guardapolvos en lado izquierdo de puerta de acceso.</p> <table border="1" data-bbox="607 1278 1113 1353"> <thead> <tr> <th>Criticidad</th> <th>¿Resuelto? si/no</th> </tr> </thead> <tbody> <tr> <td>Estético</td> <td>-</td> </tr> </tbody> </table> <p>Comentario:</p> <p>-</p>	Criticidad	¿Resuelto? si/no	Estético	-

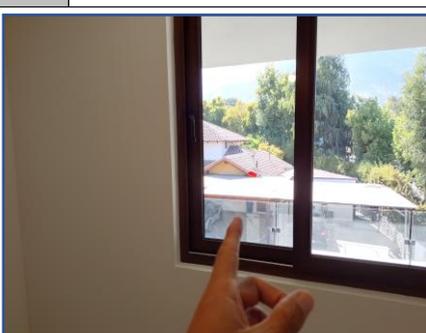
<p>Observación:</p> <p>Hoja izquierda de ventana con rayas.</p> <table border="1" data-bbox="1561 1278 2067 1353"> <thead> <tr> <th>Criticidad</th> <th>¿Resuelto? si/no</th> </tr> </thead> <tbody> <tr> <td>Estético</td> <td>-</td> </tr> </tbody> </table> <p>Comentario:</p> <p>-</p>	Criticidad	¿Resuelto? si/no	Estético	-
Criticidad	¿Resuelto? si/no						
Estético	-
