2EME

INFORME INSPECCIÓN

2EME - Avenida 2EME 54321, Santiago, Departamento 12345

- Fecha inspección : 11 de febrero de 2025
- Inicio inspección : 9:00 hrs
- Tipo de vivienda : Departamento
- M2 Vivienda informado : 119,12
- M2 Terraza informado : 18,13
- M2 Azotea informado : 31,13
- M2 terreno informado : NA
- Plan de inspección : Premium
- Fecha chequeo de informe : -

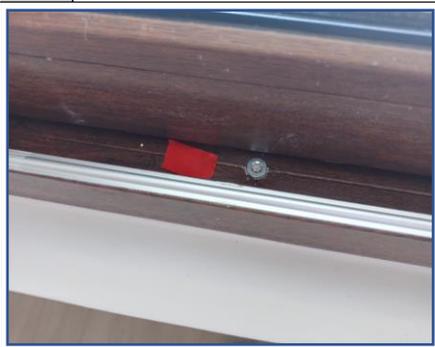
145	Recinto: Dormitorio colindante con dormitorio principal

<p>Observación:</p> <p>Faltan tapa tornillos en marco de ventana.</p> <table border="1" data-bbox="600 507 862 582"> <tr> <td>Criticidad</td> <td>¿Resuelto? si/no</td> </tr> <tr> <td>Importante</td> <td>-</td> </tr> </table> <p>Comentario:</p> <p>-</p>	Criticidad	¿Resuelto? si/no	Importante	-	146	Recinto: Dormitorio colindante con dormitorio principal

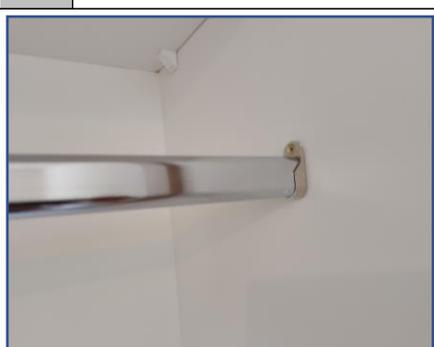
<p>Observación:</p> <p>Barra de closet manchada.</p> <table border="1" data-bbox="1554 890 1816 965"> <tr> <td>Criticidad</td> <td>¿Resuelto? si/no</td> </tr> <tr> <td>Estético</td> <td>-</td> </tr> </table> <p>Comentario:</p> <p>-</p>	Criticidad	¿Resuelto? si/no	Estético	-

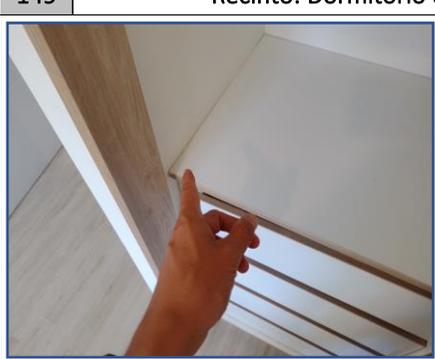
<p>Observación:</p> <p>Piquete en bandeja señalada de closet.</p> <table border="1" data-bbox="600 1281 862 1356"> <tr> <td>Criticidad</td> <td>¿Resuelto? si/no</td> </tr> <tr> <td>Estético</td> <td>-</td> </tr> </table> <p>Comentario:</p> <p>-</p>	Criticidad	¿Resuelto? si/no	Estético	-	150	Recinto: Dormitorio colindante con dormitorio principal

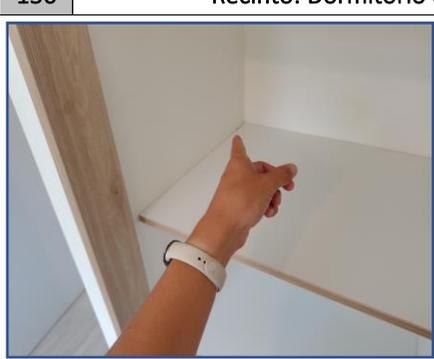
<p>Observación:</p> <p>Piquete en bandeja señalada de closet.</p> <table border="1" data-bbox="1554 1281 1816 1356"> <tr> <td>Criticidad</td> <td>¿Resuelto? si/no</td> </tr> <tr> <td>Estético</td> <td>-</td> </tr> </table> <p>Comentario:</p> <p>-</p>	Criticidad	¿Resuelto? si/no	Estético	-
Criticidad	¿Resuelto? si/no														
Estético	-

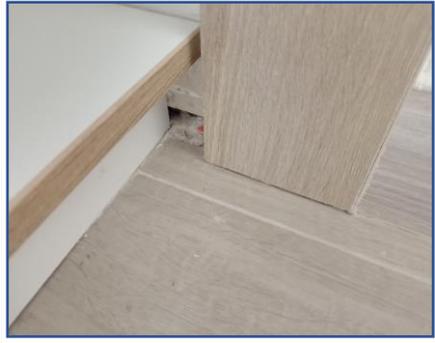
<p>Observación:</p> <p>En parte inferior de closet, aberturas entre el piso con los paramentos verticales.</p> <table border="1" data-bbox="607 507 1113 584"> <thead> <tr> <th>Criticidad</th> <th>¿Resuelto? si/no</th> </tr> </thead> <tbody> <tr> <td>Importante</td> <td>-</td> </tr> </tbody> </table> <p>Comentario:</p> <p>-</p>		Criticidad	¿Resuelto? si/no	Importante	-

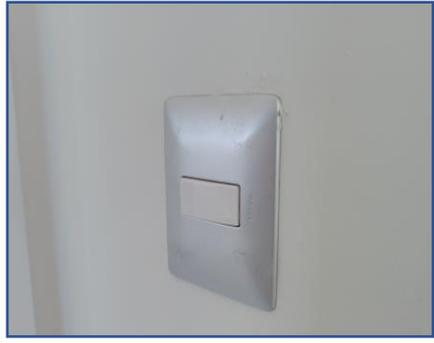
<p>Observación:</p> <p>Enchufes e interruptores manchados en varios sectores de la propiedad.</p> <table border="1" data-bbox="1561 507 2067 584"> <thead> <tr> <th>Criticidad</th> <th>¿Resuelto? si/no</th> </tr> </thead> <tbody> <tr> <td>Estético</td> <td>-</td> </tr> </tbody> </table> <p>Comentario:</p> <p>-</p>		Criticidad	¿Resuelto? si/no	Estético	-
Criticidad	¿Resuelto? si/no										
Importante	-										
Criticidad	¿Resuelto? si/no

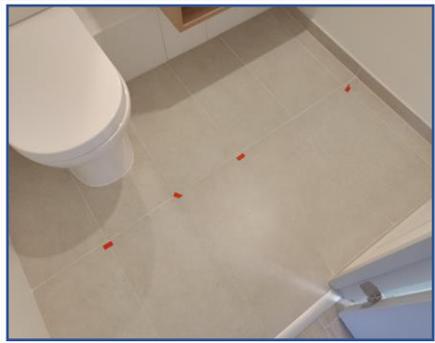
<p>Observación:</p> <p>Varios cerámicos de piso están levantados o cabeceados.</p> <table border="1" data-bbox="607 893 1113 970"> <thead> <tr> <th>Criticidad</th> <th>¿Resuelto? si/no</th> </tr> </thead> <tbody> <tr> <td>Importante</td> <td>-</td> </tr> </tbody> </table> <p>Comentario:</p> <p>-</p>		Criticidad	¿Resuelto? si/no	Importante	-

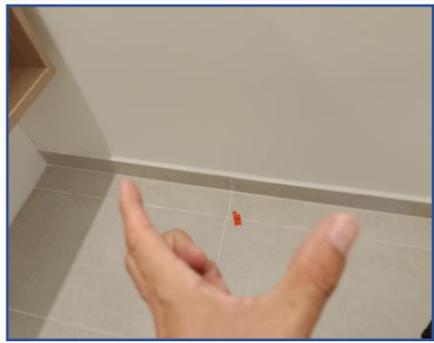
<p>Observación:</p> <p>Los 2 cerámicos de piso señalados están inclinados.</p> <table border="1" data-bbox="1561 893 2067 970"> <thead> <tr> <th>Criticidad</th> <th>¿Resuelto? si/no</th> </tr> </thead> <tbody> <tr> <td>Importante</td> <td>-</td> </tr> </tbody> </table> <p>Comentario:</p> <p>-</p>		Criticidad	¿Resuelto? si/no	Importante	-
Criticidad	¿Resuelto? si/no										
Importante	-										
Criticidad	¿Resuelto? si/no										
Importante	-										
155	Recinto: Baño 2	156	Recinto: Baño 2

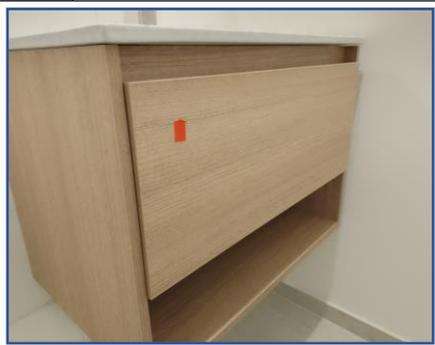
<p>Observación:</p> <p>El cajón no cierra correctamente.</p> <table border="1" data-bbox="607 1279 1113 1356"> <thead> <tr> <th>Criticidad</th> <th>¿Resuelto? si/no</th> </tr> </thead> <tbody> <tr> <td>Importante</td> <td>-</td> </tr> </tbody> </table> <p>Comentario:</p> <p>-</p>		Criticidad	¿Resuelto? si/no	Importante	-

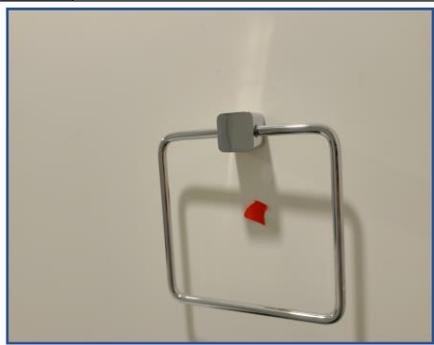
<p>Observación:</p> <p>Muro manchado bajo porta toallero.</p> <table border="1" data-bbox="1561 1279 2067 1356"> <thead> <tr> <th>Criticidad</th> <th>¿Resuelto? si/no</th> </tr> </thead> <tbody> <tr> <td>Estético</td> <td>-</td> </tr> </tbody> </table> <p>Comentario:</p> <p>-</p>		Criticidad	¿Resuelto? si/no	Estético	-
Criticidad	¿Resuelto? si/no										
Importante	-										
Criticidad	¿Resuelto? si/no										
Estético	-

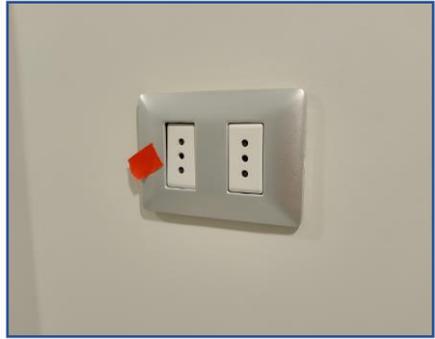
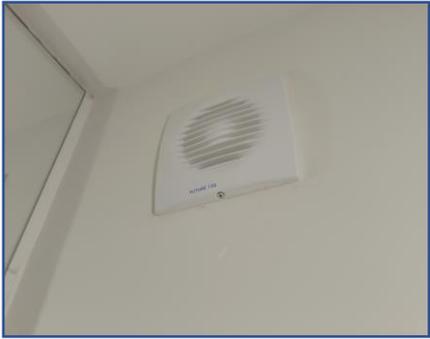
Observación:								
	Módulos de enchufe embutidos.		Mancha en muro en contorno de extractor.								
	<table border="1"> <tr> <th>Criticidad</th> <th>¿Resuelto? si/no</th> </tr> <tr> <td>Importante</td> <td>-</td> </tr> </table>		Criticidad	¿Resuelto? si/no	Importante	-	<table border="1"> <tr> <th>Criticidad</th> <th>¿Resuelto? si/no</th> </tr> <tr> <td>Estético</td> <td>-</td> </tr> </table>	Criticidad	¿Resuelto? si/no	Estético	-
	Criticidad		¿Resuelto? si/no								
Importante	-										
Criticidad	¿Resuelto? si/no										
Estético	-										
Comentario: -	Comentario: -										
159	Recinto: Baño 2	160	Recinto: Baño 2

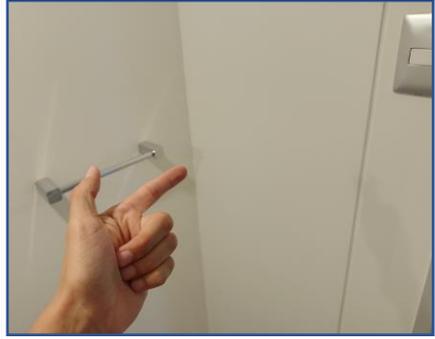
Observación:								
	Fisuras en encuentro de muros en lado derecho de porta toallero.		Terminación defectuosa de pintura en contorno de puerta de acceso. Hay distintos tonos.

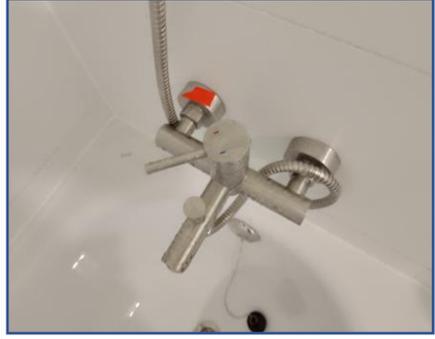
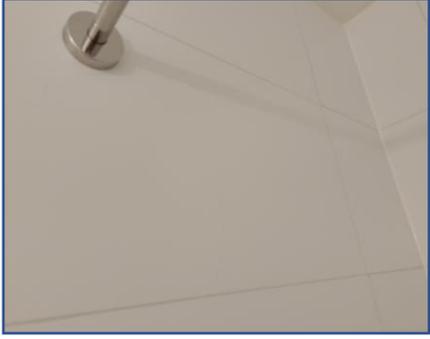
Observación:								
	Falta sello entre grifería de tina con muro.		Cerámicos sucios o manchados en algunos sectores del recinto.								
	<table border="1"> <tr> <th>Criticidad</th> <th>¿Resuelto? si/no</th> </tr> <tr> <td>Grave</td> <td>-</td> </tr> </table>		Criticidad	¿Resuelto? si/no	Grave	-	<table border="1"> <tr> <th>Criticidad</th> <th>¿Resuelto? si/no</th> </tr> <tr> <td>Estético</td> <td>-</td> </tr> </table>	Criticidad	¿Resuelto? si/no	Estético	-

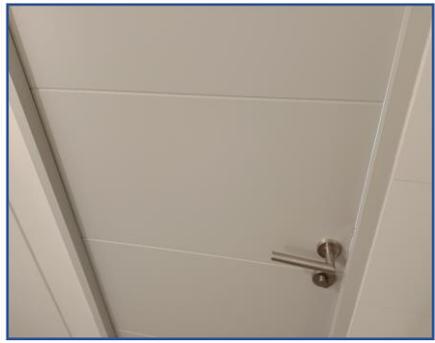
<p>Observación:</p> <p>Puerta de acceso roza en algún punto en proceso de apertura o cierre.</p> <table border="1" data-bbox="600 898 1108 973"> <thead> <tr> <th>Criticidad</th> <th>¿Resuelto? si/no</th> </tr> </thead> <tbody> <tr> <td>Importante</td> <td>-</td> </tr> </tbody> </table> <p>Comentario:</p> <p>-</p>	Criticidad	¿Resuelto? si/no	Importante	-

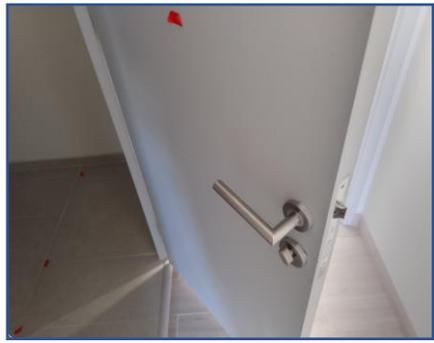
<p>Observación:</p> <p>En general las puertas de acceso tienen un cierre forzoso. Hay que girar la manilla para cerrar.</p> <table border="1" data-bbox="1554 898 2063 973"> <thead> <tr> <th>Criticidad</th> <th>¿Resuelto? si/no</th> </tr> </thead> <tbody> <tr> <td>Importante</td> <td>-</td> </tr> </tbody> </table> <p>Comentario:</p> <p>-</p>	Criticidad	¿Resuelto? si/no	Importante	-
Criticidad	¿Resuelto? si/no										
Importante	-										
Criticidad	¿Resuelto? si/no										
Importante	-										
167	Recinto: Dormitorio Principal	168	Recinto: Dormitorio Principal

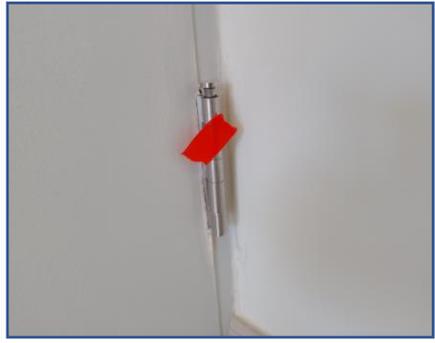
<p>Observación:</p> <p>Pasadores de bisagra fuera de posición.</p> <table border="1" data-bbox="600 1289 1108 1364"> <thead> <tr> <th>Criticidad</th> <th>¿Resuelto? si/no</th> </tr> </thead> <tbody> <tr> <td>Importante</td> <td>-</td> </tr> </tbody> </table> <p>Comentario:</p> <p>-</p>	Criticidad	¿Resuelto? si/no	Importante	-

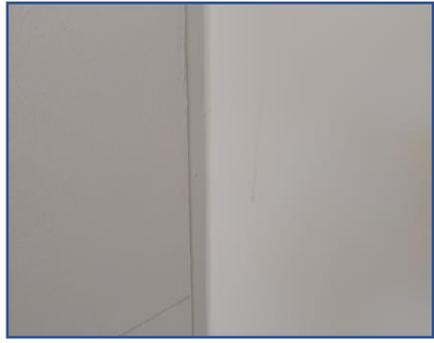
<p>Observación:</p> <p>Muros manchados en contorno de puerta de acceso.</p> <table border="1" data-bbox="1554 1289 2063 1364"> <thead> <tr> <th>Criticidad</th> <th>¿Resuelto? si/no</th> </tr> </thead> <tbody> <tr> <td>Estético</td> <td>-</td> </tr> </tbody> </table> <p>Comentario:</p> <p>-</p>	Criticidad	¿Resuelto? si/no	Estético	-
Criticidad	¿Resuelto? si/no										
Importante	-										
Criticidad	¿Resuelto? si/no										
Estético	-

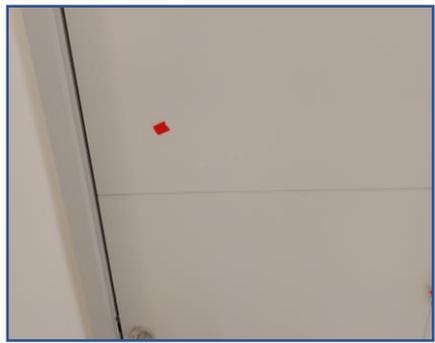
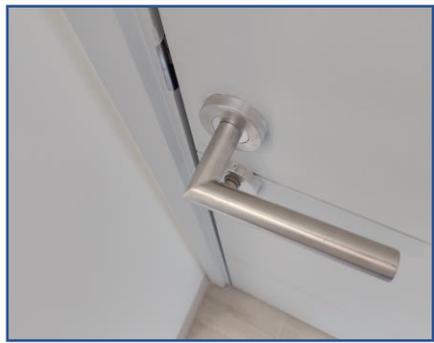
169	Recinto: Dormitorio Principal	170	Recinto: Dormitorio Principal

Observación:		Observación:									
Puerta de acceso con transparencias de pintura.		Quincallería de puerta de acceso con manchas en general.									
<table border="1"> <thead> <tr> <th>Criticidad</th> <th>¿Resuelto? si/no</th> </tr> </thead> <tbody> <tr> <td>Estético</td> <td>-</td> </tr> </tbody> </table>		Criticidad	¿Resuelto? si/no	Estético	-	<table border="1"> <thead> <tr> <th>Criticidad</th> <th>¿Resuelto? si/no</th> </tr> </thead> <tbody> <tr> <td>Estético</td> <td>-</td> </tr> </tbody> </table>		Criticidad	¿Resuelto? si/no	Estético	-
Criticidad	¿Resuelto? si/no										
Estético	-										
Criticidad	¿Resuelto? si/no										
Estético	-										
Comentario:		Comentario:

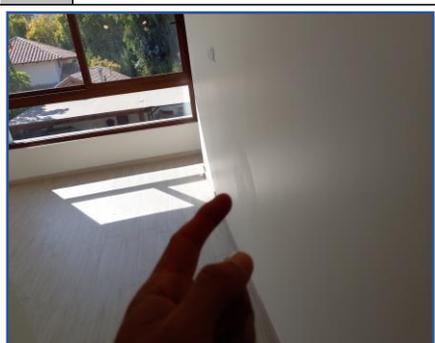
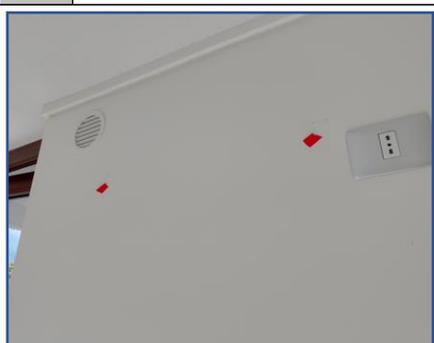
-		-									
171	Recinto: Dormitorio Principal	172	Recinto: Dormitorio Principal

Observación:		Observación:									
Muro manchado en zona señalada.		Muros manchados o rayados en algunos sectores del recinto.									
<table border="1"> <thead> <tr> <th>Criticidad</th> <th>¿Resuelto? si/no</th> </tr> </thead> <tbody> <tr> <td>Estético</td> <td>-</td> </tr> </tbody> </table>		Criticidad	¿Resuelto? si/no	Estético	-	<table border="1"> <thead> <tr> <th>Criticidad</th> <th>¿Resuelto? si/no</th> </tr> </thead> <tbody> <tr> <td>Estético</td> <td>-</td> </tr> </tbody> </table>		Criticidad	¿Resuelto? si/no	Estético	-
Criticidad	¿Resuelto? si/no										
Estético	-										
Criticidad	¿Resuelto? si/no										
Estético	-										
Comentario:		Comentario:

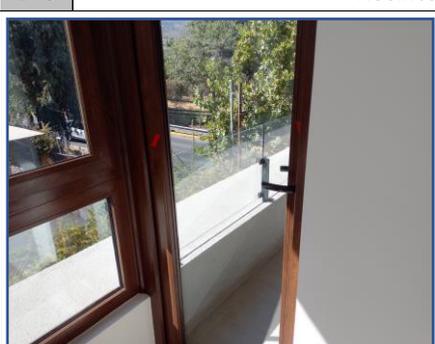
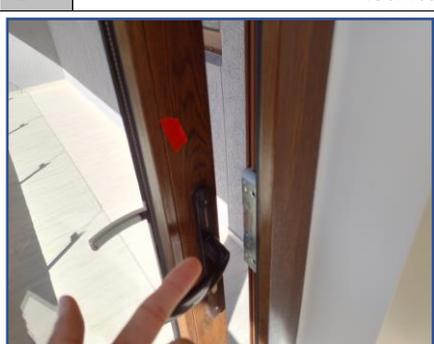
-		-									
173	Recinto: Dormitorio Principal	174	Recinto: Dormitorio Principal

Observación:		Observación:									
Puerta hacia terraza cruje al operar.		Puerta hacia terraza topa en algún punto al operar.									
<table border="1"> <thead> <tr> <th>Criticidad</th> <th>¿Resuelto? si/no</th> </tr> </thead> <tbody> <tr> <td>Importante</td> <td>-</td> </tr> </tbody> </table>		Criticidad	¿Resuelto? si/no	Importante	-	<table border="1"> <thead> <tr> <th>Criticidad</th> <th>¿Resuelto? si/no</th> </tr> </thead> <tbody> <tr> <td>Importante</td> <td>-</td> </tr> </tbody> </table>		Criticidad	¿Resuelto? si/no	Importante	-
Criticidad	¿Resuelto? si/no										
Importante	-										
Criticidad	¿Resuelto? si/no										
Importante	-										
Comentario:		Comentario:

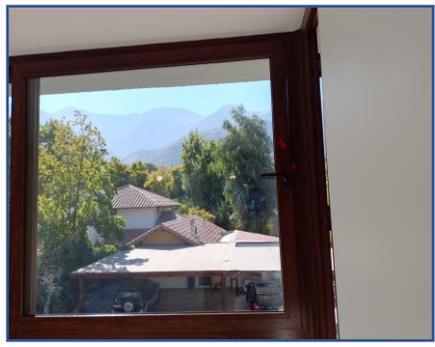
<p>Observación:</p> <p>Hoja derecha de ventana descuadrada.</p> <table border="1" data-bbox="600 507 1115 582"> <tr> <td>Criticidad</td> <td>¿Resuelto? si/no</td> </tr> <tr> <td>Importante</td> <td>-</td> </tr> </table> <p>Comentario:</p> <p>-</p>		Criticidad	¿Resuelto? si/no	Importante	-

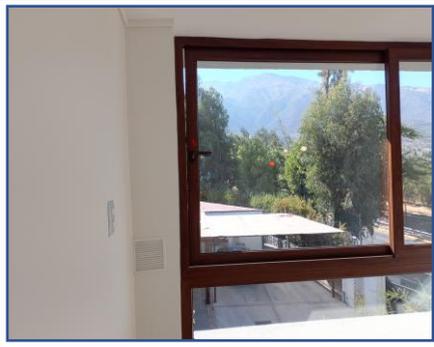
<p>Observación:</p> <p>Hoja izquierda de ventana descuadrada.</p> <table border="1" data-bbox="1554 507 2069 582"> <tr> <td>Criticidad</td> <td>¿Resuelto? si/no</td> </tr> <tr> <td>Importante</td> <td>-</td> </tr> </table> <p>Comentario:</p> <p>-</p>		Criticidad	¿Resuelto? si/no	Importante	-
Criticidad	¿Resuelto? si/no										
Importante	-										
Criticidad	¿Resuelto? si/no										
Importante	-										
177	Recinto: Dormitorio Principal	178	Recinto: Dormitorio Principal

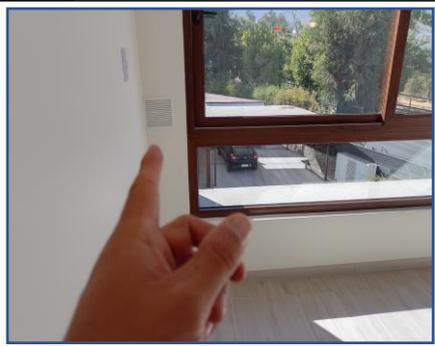
<p>Observación:</p> <p>Celosía desnivelada.</p> <table border="1" data-bbox="600 893 1115 968"> <tr> <td>Criticidad</td> <td>¿Resuelto? si/no</td> </tr> <tr> <td>Estético</td> <td>-</td> </tr> </table> <p>Comentario:</p> <p>-</p>		Criticidad	¿Resuelto? si/no	Estético	-

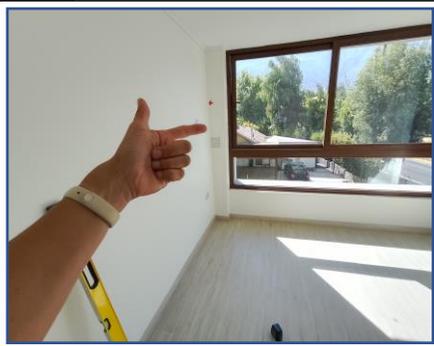
<p>Observación:</p> <p>El muro señalado esta inclinado y con planeidad fuera de tolerancia. La celosía copio el desnivel. Hay una diferencia de hasta 2,5 cms medidos con laser.</p> <table border="1" data-bbox="1554 893 2069 968"> <tr> <td>Criticidad</td> <td>¿Resuelto? si/no</td> </tr> <tr> <td>Estético</td> <td>-</td> </tr> </table> <p>Comentario:</p> <p>-</p>		Criticidad	¿Resuelto? si/no	Estético	-

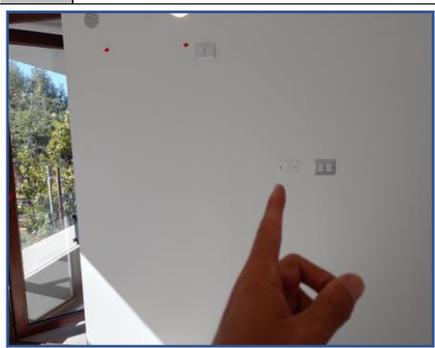
<p>Observación:</p> <p>Tapa ciega señalada desnivelada.</p> <table border="1" data-bbox="600 1284 1115 1359"> <tr> <td>Criticidad</td> <td>¿Resuelto? si/no</td> </tr> <tr> <td>Estético</td> <td>-</td> </tr> </table> <p>Comentario:</p> <p>-</p>		Criticidad	¿Resuelto? si/no	Estético	-

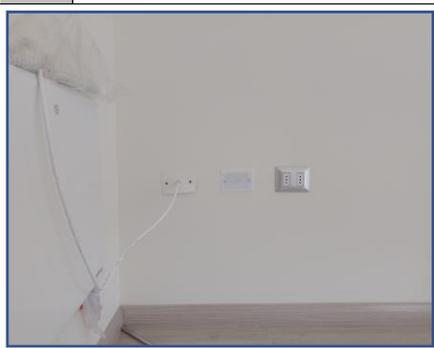
<p>Observación:</p> <p>Artefactos de muro desnivelados en varios sectores del recinto.</p> <table border="1" data-bbox="1554 1284 2069 1359"> <tr> <td>Criticidad</td> <td>¿Resuelto? si/no</td> </tr> <tr> <td>Estético</td> <td>-</td> </tr> </table> <p>Comentario:</p> <p>-</p>		Criticidad	¿Resuelto? si/no	Estético	-
Criticidad	¿Resuelto? si/no										
Estético	-										
Criticidad	¿Resuelto? si/no										
Estético	-

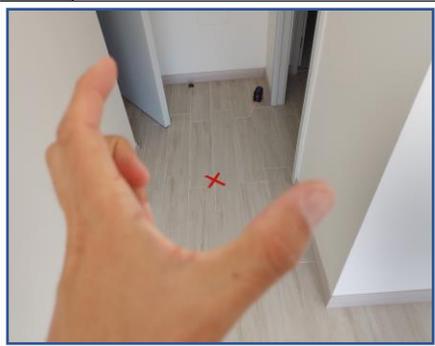
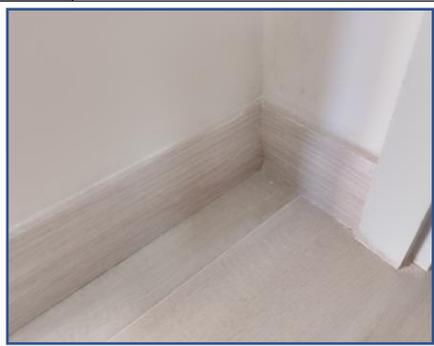
181	Recinto: Dormitorio Principal	182	Recinto: Walk in closet

Observación:		Observación:	
Losa bajo cerámicos con planeidad fuera de tolerancia en sector acceso.		Guardapolvos y muros sucios o manchados en alguno sectores.	
Críticidad		Críticidad	
Importante		Estético	
¿Resuelto? si/no		¿Resuelto? si/no

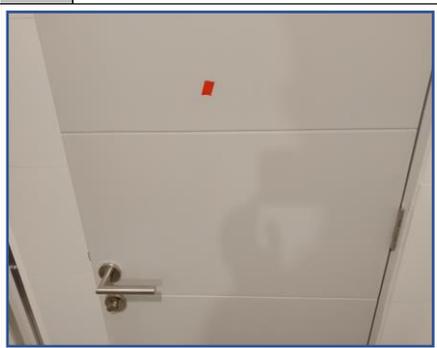
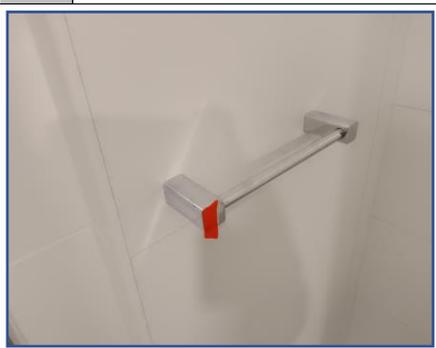
-		-	
191	Recinto: Baño principal	192	Recinto: Baño principal

Observación:		Observación:	
Puerta topa en algún punto al operar.		Toallero un poco suelto.	
Críticidad	¿Resuelto? si/no	Críticidad	¿Resuelto? si/no
Importante	-	Importante	-
Comentario:		Comentario:

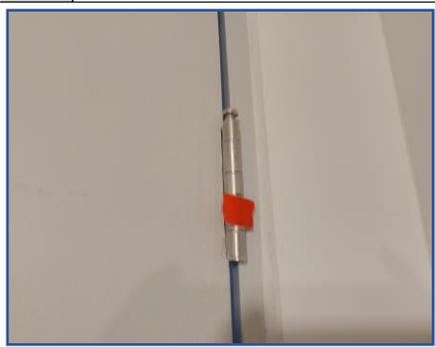
<p>Observación:</p> <p>Pasadores de bisagras fuera de posición.</p> <table border="1" data-bbox="600 507 1111 582"> <thead> <tr> <th>Criticidad</th> <th>¿Resuelto? si/no</th> </tr> </thead> <tbody> <tr> <td>Importante</td> <td>-</td> </tr> </tbody> </table> <p>Comentario:</p> <p>-</p>		Criticidad	¿Resuelto? si/no	Importante	-

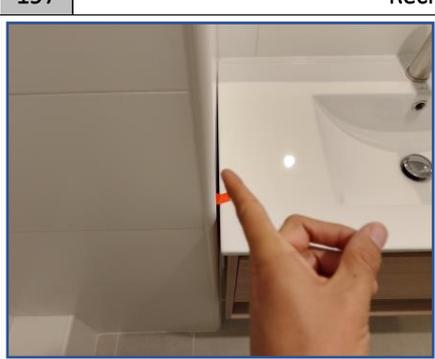
<p>Observación:</p> <p>Muro descuadrado en lado izquierdo de lavamanos.</p> <table border="1" data-bbox="600 1276 1111 1351"> <thead> <tr> <th>Criticidad</th> <th>¿Resuelto? si/no</th> </tr> </thead> <tbody> <tr> <td>Importante</td> <td>-</td> </tr> </tbody> </table> <p>Comentario:</p> <p>-</p>		Criticidad	¿Resuelto? si/no	Importante	-

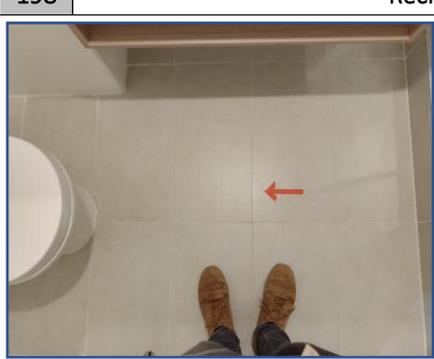
<p>Observación:</p> <p>Losa desnivelada.</p> <table border="1" data-bbox="1554 1276 2065 1351"> <thead> <tr> <th>Criticidad</th> <th>¿Resuelto? si/no</th> </tr> </thead> <tbody> <tr> <td>Importante</td> <td>-</td> </tr> </tbody> </table> <p>Comentario:</p> <p>-</p>		Criticidad	¿Resuelto? si/no	Importante	-

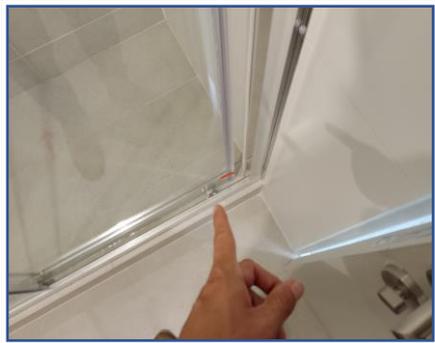
199	Recinto: Baño principal

<p>Observación:</p> <p>Puerta de shower queda apretada al cerrar en la zona señalada.</p> <table border="1" data-bbox="600 507 1115 582"> <thead> <tr> <th>Criticidad</th> <th>¿Resuelto? si/no</th> </tr> </thead> <tbody> <tr> <td>Importante</td> <td>-</td> </tr> </tbody> </table> <p>Comentario:</p> <p>-</p>	Criticidad	¿Resuelto? si/no	Importante	-	200	Recinto: Baño principal

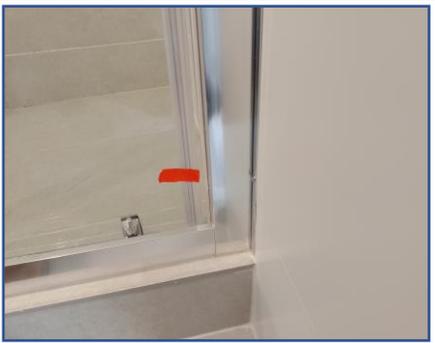
<p>Observación:</p> <p>Al cerrar el shower, queda con aberturas en la parte inferior.</p> <table border="1" data-bbox="1559 507 2069 582"> <thead> <tr> <th>Criticidad</th> <th>¿Resuelto? si/no</th> </tr> </thead> <tbody> <tr> <td>Importante</td> <td>-</td> </tr> </tbody> </table> <p>Comentario:</p> <p>-</p>	Criticidad	¿Resuelto? si/no	Importante	-
Criticidad	¿Resuelto? si/no														
Importante	-														
Criticidad	¿Resuelto? si/no														
Importante	-														
201	Recinto: Baño principal

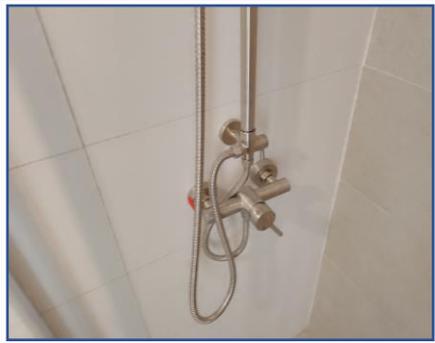
<p>Observación:</p> <p>Aberturas entre grifería de ducha con muro.</p> <table border="1" data-bbox="600 890 1115 965"> <thead> <tr> <th>Criticidad</th> <th>¿Resuelto? si/no</th> </tr> </thead> <tbody> <tr> <td>Grave</td> <td>-</td> </tr> </tbody> </table> <p>Comentario:</p> <p>-</p>	Criticidad	¿Resuelto? si/no	Grave	-	202	Recinto: Baño principal

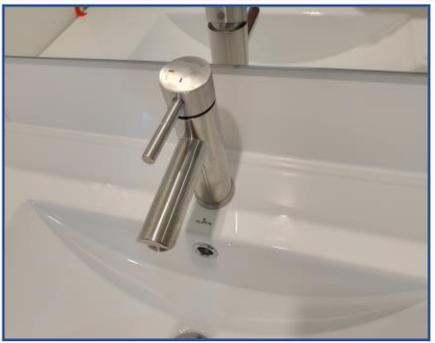
<p>Observación:</p> <p>Grifería de lavamanos un poco suelta.</p> <table border="1" data-bbox="1559 890 2069 965"> <thead> <tr> <th>Criticidad</th> <th>¿Resuelto? si/no</th> </tr> </thead> <tbody> <tr> <td>Importante</td> <td>-</td> </tr> </tbody> </table> <p>Comentario:</p> <p>-</p>	Criticidad	¿Resuelto? si/no	Importante	-

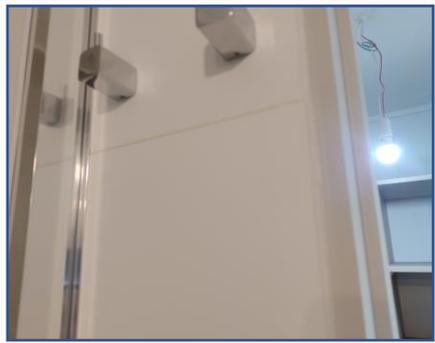
<p>Observación:</p> <p>Cerámicos de muro manchados o rayados en varios sectores del recinto.</p> <table border="1" data-bbox="600 1279 1115 1355"> <thead> <tr> <th>Criticidad</th> <th>¿Resuelto? si/no</th> </tr> </thead> <tbody> <tr> <td>Estético</td> <td>-</td> </tr> </tbody> </table> <p>Comentario:</p> <p>-</p>	Criticidad	¿Resuelto? si/no	Estético	-	204	Recinto: Baño principal

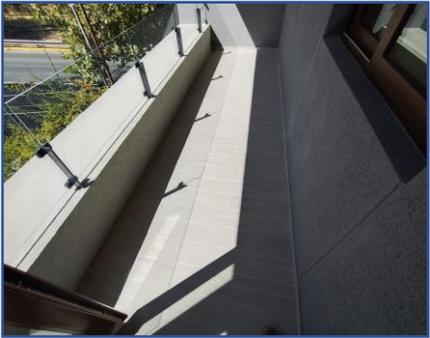
<p>Observación:</p> <p>La gran mayoría de los cerámicos suenan soplados en el recinto.</p> <table border="1" data-bbox="604 507 1115 584"> <thead> <tr> <th>Criticidad</th> <th>¿Resuelto? si/no</th> </tr> </thead> <tbody> <tr> <td>Importante</td> <td>-</td> </tr> </tbody> </table> <p>Comentario:</p> <p>-</p>		Criticidad	¿Resuelto? si/no	Importante	-

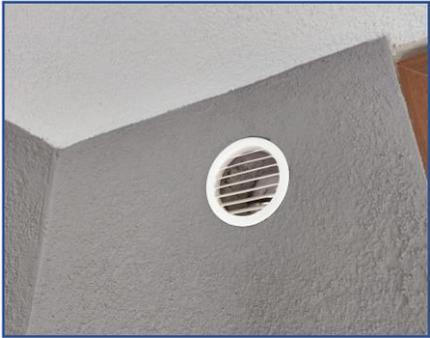
<p>Observación:</p> <p>Abertura entre celosía con muro.</p> <table border="1" data-bbox="1559 507 2069 584"> <thead> <tr> <th>Criticidad</th> <th>¿Resuelto? si/no</th> </tr> </thead> <tbody> <tr> <td>Importante</td> <td>-</td> </tr> </tbody> </table> <p>Comentario:</p> <p>-</p>		Criticidad	¿Resuelto? si/no	Importante	-
Criticidad	¿Resuelto? si/no										
Importante	-										
Criticidad	¿Resuelto? si/no										
Importante	-										
207	Recinto: Terraza de dormitorio	208	Recinto: Terraza de dormitorio

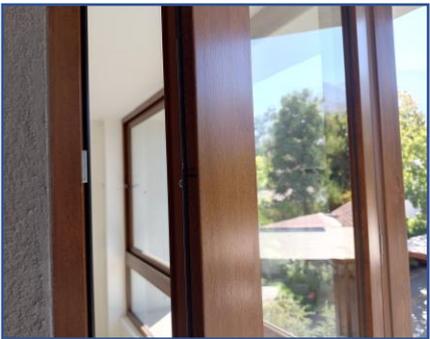
<p>Observación:</p> <p>Canto de puerta con rayas.</p> <table border="1" data-bbox="604 895 1115 971"> <thead> <tr> <th>Criticidad</th> <th>¿Resuelto? si/no</th> </tr> </thead> <tbody> <tr> <td>Estético</td> <td>-</td> </tr> </tbody> </table> <p>Comentario:</p> <p>-</p>		Criticidad	¿Resuelto? si/no	Estético	-

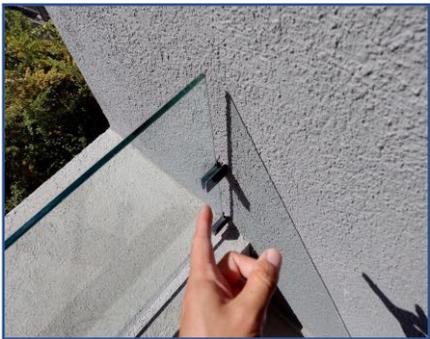
<p>Observación:</p> <p>Vidrio suelto por el lado derecho señalado.</p> <table border="1" data-bbox="1559 895 2069 971"> <thead> <tr> <th>Criticidad</th> <th>¿Resuelto? si/no</th> </tr> </thead> <tbody> <tr> <td>Importante</td> <td>-</td> </tr> </tbody> </table> <p>Comentario:</p> <p>-</p>		Criticidad	¿Resuelto? si/no	Importante	-
Criticidad	¿Resuelto? si/no										
Estético	-										
Criticidad	¿Resuelto? si/no										
Importante	-										
209	Recinto: Terraza de dormitorio	210	Recinto: Terraza de dormitorio

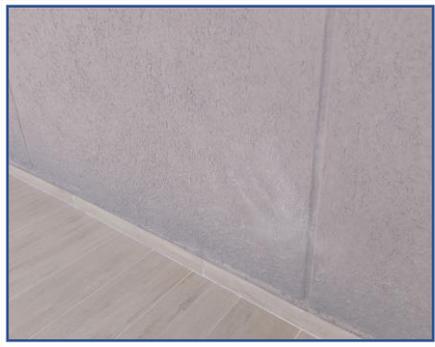
<p>Observación:</p> <p>Muros sucios o manchados en varios sectores.</p> <table border="1" data-bbox="600 507 1115 587"> <thead> <tr> <th>Criticidad</th> <th>¿Resuelto? si/no</th> </tr> </thead> <tbody> <tr> <td>Estético</td> <td>-</td> </tr> </tbody> </table> <p>Comentario:</p> <p>-</p>		Criticidad	¿Resuelto? si/no	Estético	-

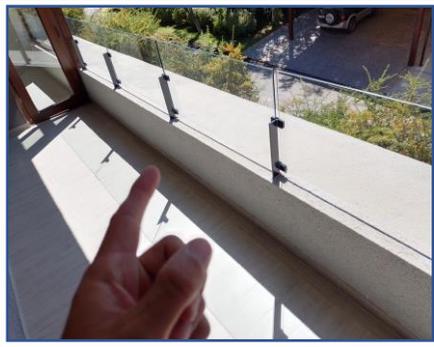
<p>Observación:</p> <p>Viga invertida serpenteada en varios sectores.</p> <table border="1" data-bbox="1554 507 2069 587"> <thead> <tr> <th>Criticidad</th> <th>¿Resuelto? si/no</th> </tr> </thead> <tbody> <tr> <td>Estético</td> <td>-</td> </tr> </tbody> </table> <p>Comentario:</p> <p>-</p>		Criticidad	¿Resuelto? si/no	Estético	-
Criticidad	¿Resuelto? si/no										
Estético	-										
Criticidad	¿Resuelto? si/no										
Estético	-										
213	Recinto: Eléctrico	214	Recinto: Eléctrico

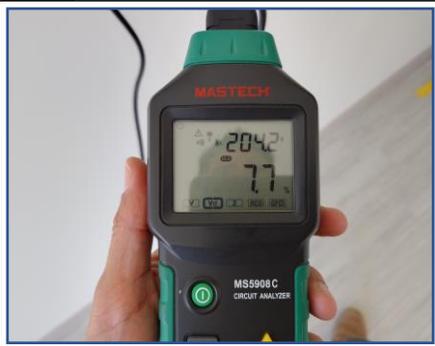
<p>Observación:</p> <p>Al realizar ensayo de caída de tensión con una carga de 10A en los enchufes del circuito 5, este sobrepasa el 5% permitido, validado en 7,7%.</p> <table border="1" data-bbox="600 893 1115 973"> <thead> <tr> <th>Criticidad</th> <th>¿Resuelto? si/no</th> </tr> </thead> <tbody> <tr> <td>Importante</td> <td>-</td> </tr> </tbody> </table> <p>Comentario:</p> <p>-</p>		Criticidad	¿Resuelto? si/no	Importante	-

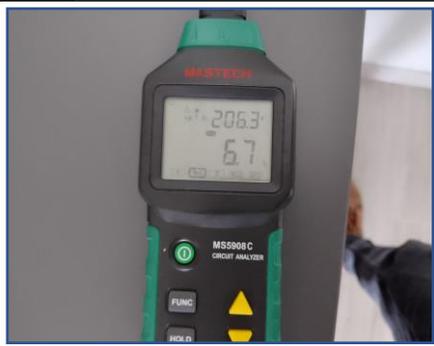
<p>Observación:</p> <p>Al realizar ensayo de caída de tensión con una carga de 10A en los enchufes del circuito 6, este sobrepasa el 5% permitido, validado en 6,7%.</p> <table border="1" data-bbox="1554 893 2069 973"> <thead> <tr> <th>Criticidad</th> <th>¿Resuelto? si/no</th> </tr> </thead> <tbody> <tr> <td>Importante</td> <td>-</td> </tr> </tbody> </table> <p>Comentario:</p> <p>-</p>		Criticidad	¿Resuelto? si/no	Importante	-
Criticidad	¿Resuelto? si/no
