INFORME INSPECCIÓN

2EME - Av. 2EME 54321, Santiago, Departamento 12345

- Fecha inspección : 03 de enero de 2025
- Inicio inspección : 15:00 hrs
- Tipo de vivienda : Departamento
- M2 Vivienda informado : 135
- M2 Terraza informado : 17
- M2 Azotea informado : NA
- M2 terreno informado : NA
- Plan de inspección : Premium
- Fecha chequeo de informe : -

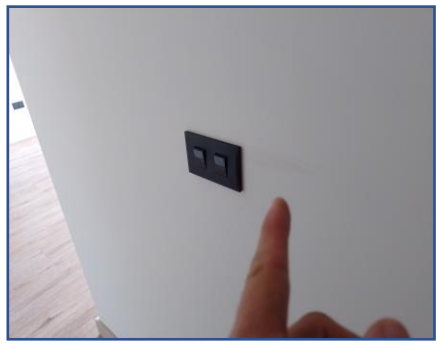
<p>Observación:</p> <p>Muro sucio o manchado lado derecho de interruptor.</p> <table border="1" data-bbox="600 507 1111 584"> <thead> <tr> <th>Criticidad</th> <th>¿Resuelto? si/no</th> </tr> </thead> <tbody> <tr> <td>Estético</td> <td>-</td> </tr> </tbody> </table> <p>Comentario:</p> <p>-</p>		Criticidad	¿Resuelto? si/no	Estético	-

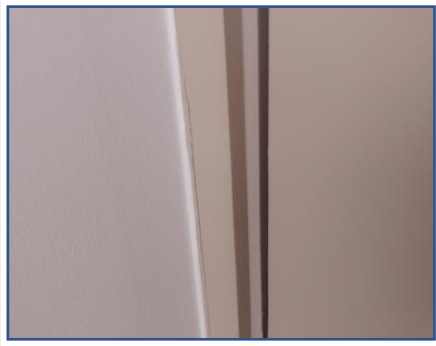
<p>Observación:</p> <p>Pilastra de puerta de acceso con superficie irregular en varios sectores.</p> <table border="1" data-bbox="1554 507 2065 584"> <thead> <tr> <th>Criticidad</th> <th>¿Resuelto? si/no</th> </tr> </thead> <tbody> <tr> <td>Estético</td> <td>-</td> </tr> </tbody> </table> <p>Comentario:</p> <p>-</p>		Criticidad	¿Resuelto? si/no	Estético	-
Criticidad	¿Resuelto? si/no										
Estético	-										
Criticidad	¿Resuelto? si/no										
Estético	-										
3	Recinto: Dormitorio Principal	4	Recinto: Dormitorio Principal

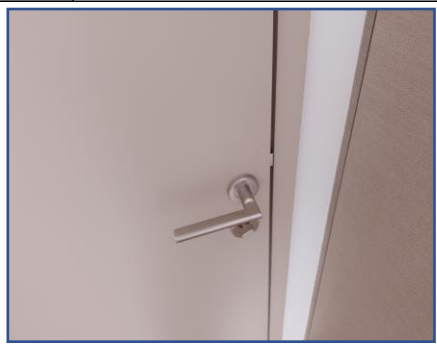
<p>Observación:</p> <p>Puerta de acceso queda abierta al cerrar suavemente.</p> <table border="1" data-bbox="600 890 1111 967"> <thead> <tr> <th>Criticidad</th> <th>¿Resuelto? si/no</th> </tr> </thead> <tbody> <tr> <td>Importante</td> <td>-</td> </tr> </tbody> </table> <p>Comentario:</p> <p>-</p>		Criticidad	¿Resuelto? si/no	Importante	-

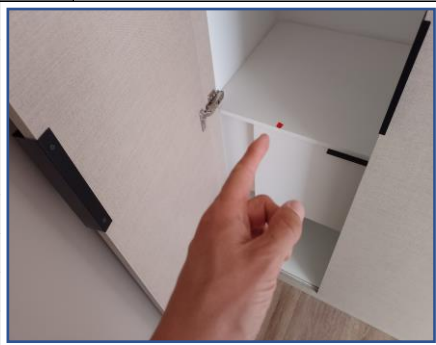
<p>Observación:</p> <p>Bandeja con piquete en sector señalado.</p> <table border="1" data-bbox="1554 890 2065 967"> <thead> <tr> <th>Criticidad</th> <th>¿Resuelto? si/no</th> </tr> </thead> <tbody> <tr> <td>Estético</td> <td>-</td> </tr> </tbody> </table> <p>Comentario:</p> <p>-</p>		Criticidad	¿Resuelto? si/no	Estético	-
Criticidad	¿Resuelto? si/no										
Importante	-										
Criticidad	¿Resuelto? si/no										
Estético	-										
5	Recinto: Dormitorio Principal	6	Recinto: Dormitorio Principal

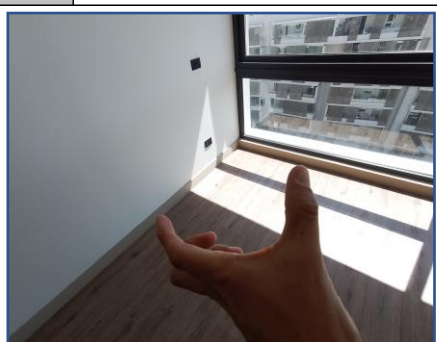
<p>Observación:</p> <p>Piso con planeidad fuera de tolerancia en sector señalado.</p> <table border="1" data-bbox="600 890 862 965"> <thead> <tr> <th>Criticidad</th> <th>¿Resuelto? si/no</th> </tr> </thead> <tbody> <tr> <td>Importante</td> <td>-</td> </tr> </tbody> </table> <p>Comentario:</p> <p>-</p>	Criticidad	¿Resuelto? si/no	Importante	-
Criticidad	¿Resuelto? si/no						
Importante	-						
10	Recinto: Dormitorio Principal

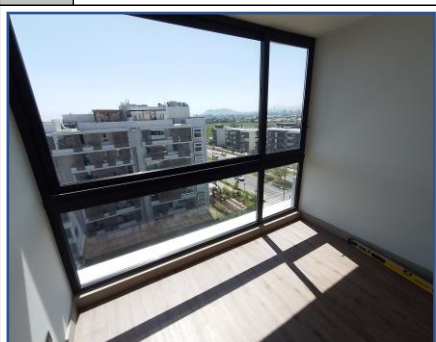
<p>Observación:</p> <p>Vidrios sucios en general pueden aparecer rayas después de la limpieza.</p> <table border="1" data-bbox="1554 890 1816 965"> <thead> <tr> <th>Criticidad</th> <th>¿Resuelto? si/no</th> </tr> </thead> <tbody> <tr> <td>Estético</td> <td>-</td> </tr> </tbody> </table> <p>Comentario:</p> <p>-</p>	Criticidad	¿Resuelto? si/no	Estético	-
Criticidad	¿Resuelto? si/no						
Estético	-						
11	Recinto: Dormitorio Principal

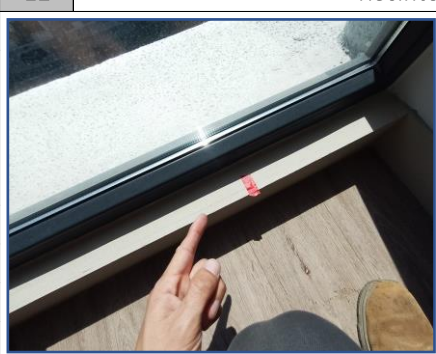
<p>Observación:</p> <p>Zócalo fisurado de muro a muro bajo ventana.</p> <table border="1" data-bbox="1554 1273 1816 1348"> <thead> <tr> <th>Criticidad</th> <th>¿Resuelto? si/no</th> </tr> </thead> <tbody> <tr> <td>Importante</td> <td>-</td> </tr> </tbody> </table> <p>Comentario:</p> <p>-</p>	Criticidad	¿Resuelto? si/no	Importante	-
Criticidad	¿Resuelto? si/no						
Importante	-

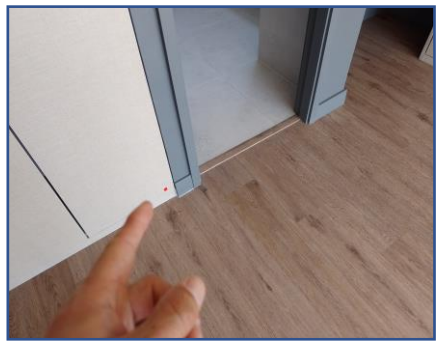
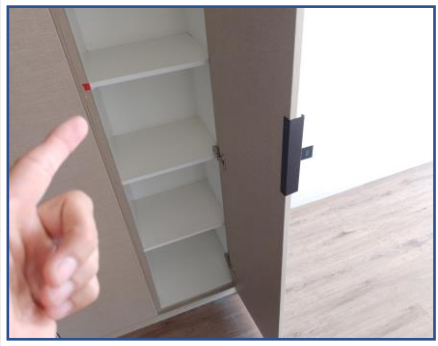
13	Recinto: Dormitorio Principal	14	Recinto: Dormitorio Principal

Observación:		Observación:									
Closet manchado en sector señalado.		Paramento indicado con manchas.									
<table border="1"> <thead> <tr> <th>Criticidad</th> <th>¿Resuelto? si/no</th> </tr> </thead> <tbody> <tr> <td>Estético</td> <td>-</td> </tr> </tbody> </table>		Criticidad	¿Resuelto? si/no	Estético	-	<table border="1"> <thead> <tr> <th>Criticidad</th> <th>¿Resuelto? si/no</th> </tr> </thead> <tbody> <tr> <td>Estético</td> <td>-</td> </tr> </tbody> </table>		Criticidad	¿Resuelto? si/no	Estético	-
Criticidad	¿Resuelto? si/no										
Estético	-										
Criticidad	¿Resuelto? si/no										
Estético	-										
Comentario: -		Comentario: -									
15	Recinto: Dormitorio Principal	16	Recinto: Dormitorio Principal

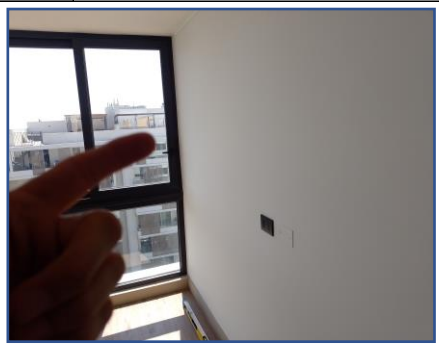
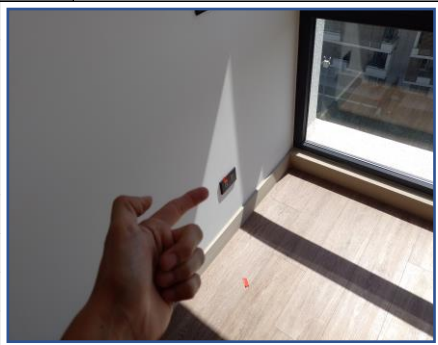
Observación:		Observación:									
Muro señalado con planeidad fuera de tolerancia lado derecho de ventana.		Cuesta ingresar artefacto de tres patas en modulo izquierdo de enchufe señalado.

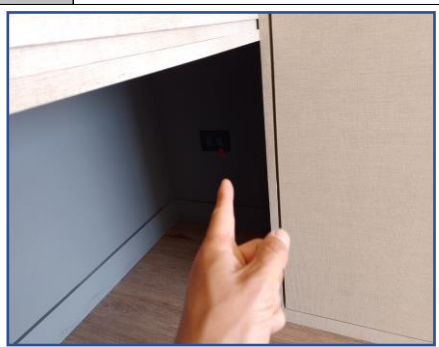
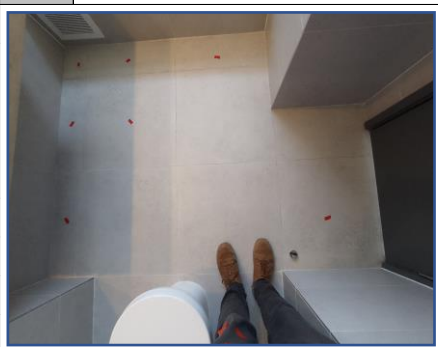
Observación:		Observación:									
Cuesta ingresar artefacto de tres patas en modulo derecho de enchufe que esta debajo de bandejas de clóset.		7 cerámicos de piso sopladados en el recinto.									
<table border="1"> <thead> <tr> <th>Criticidad</th> <th>¿Resuelto? si/no</th> </tr> </thead> <tbody> <tr> <td>Importante</td> <td>-</td> </tr> </tbody> </table>		Criticidad	¿Resuelto? si/no	Importante	-	<table border="1"> <thead> <tr> <th>Criticidad</th> <th>¿Resuelto? si/no</th> </tr> </thead> <tbody> <tr> <td>Importante</td> <td>-</td> </tr> </tbody> </table>		Criticidad	¿Resuelto? si/no	Importante	-

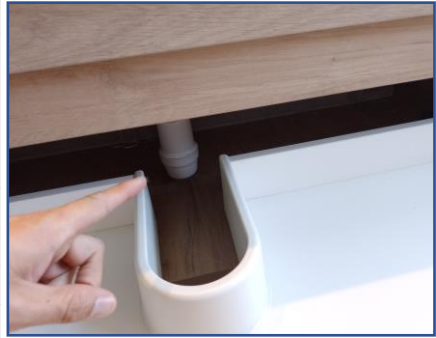
<p>Observación:</p> <p>Verificar si se puede retirar sifón para mantención.</p> <table border="1" data-bbox="1561 507 2067 584"> <tr> <td>Criticidad</td> <td>¿Resuelto? si/no</td> </tr> <tr> <td>Importante</td> <td>-</td> </tr> </table> <p>Comentario:</p> <p>-</p>	Criticidad	¿Resuelto? si/no	Importante	-
Criticidad	¿Resuelto? si/no												
Estético	-												
Criticidad	¿Resuelto? si/no												
Importante	-												
27	Recinto: Baño Principal

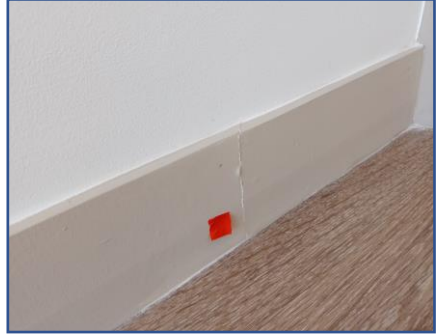
<p>Observación:</p> <p>Encuentro de guardapolvos fisurados en lado izquierdo de acceso.</p> <table border="1" data-bbox="607 1289 1113 1366"> <tr> <td>Criticidad</td> <td>¿Resuelto? si/no</td> </tr> <tr> <td>Estético</td> <td>-</td> </tr> </table> <p>Comentario:</p> <p>-</p>	Criticidad	¿Resuelto? si/no	Estético	-	30	Recinto: Dormitorio 2

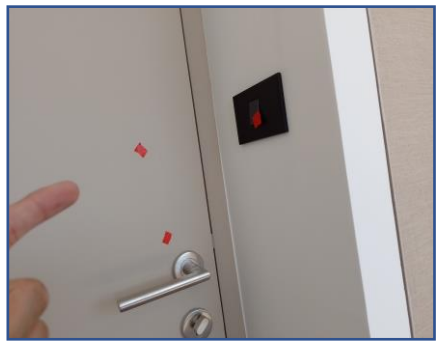
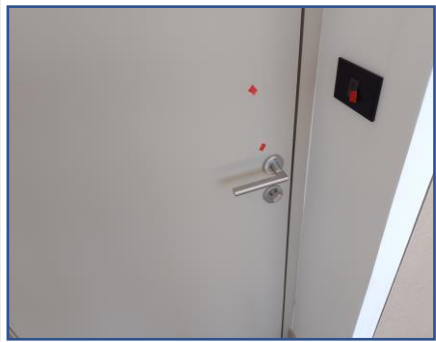
31	Recinto: Dormitorio 2	32	Recinto: Dormitorio 2

Observación:		Observación:	
Puerta con raya en sector señalado.		Puerta queda abierta al cerrar suavemente.	
Críticidad		Críticidad	
Estético		Importante	
¿Resuelto? si/no		¿Resuelto? si/no

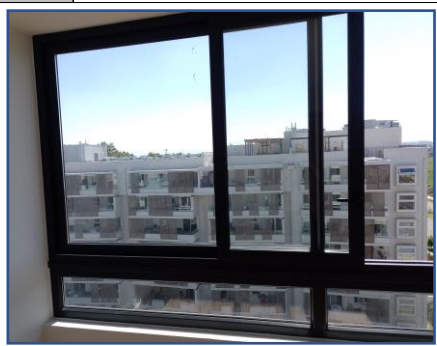
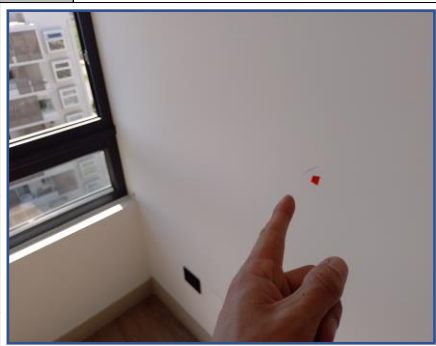
37	Recinto: Dormitorio 2	38	Recinto: Dormitorio 2

Observación:		Observación:	
Vidrios manchados pueden aparecer rayas después de la limpieza.		Raya en muro en sector señalado.	
Críticidad		Críticidad	
Estético		Estético	
¿Resuelto? si/no		¿Resuelto? si/no

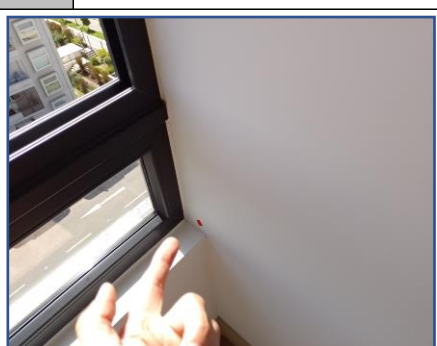
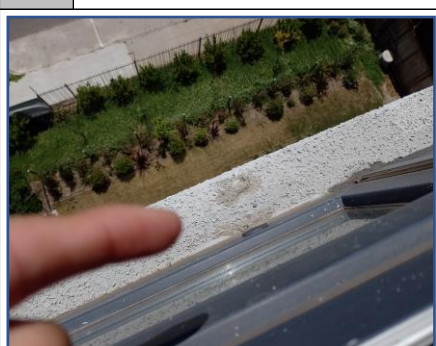
Observación:		Observación:	
Muro fisurado en lado derecho de ventana.		Rasgo exterior de ventana con excedente de material.	
Críticidad		Críticidad	
Importante		Importante	
¿Resuelto? si/no		¿Resuelto? si/no

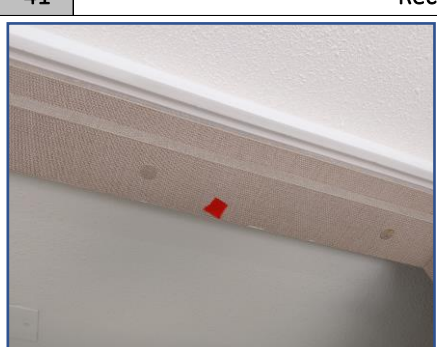
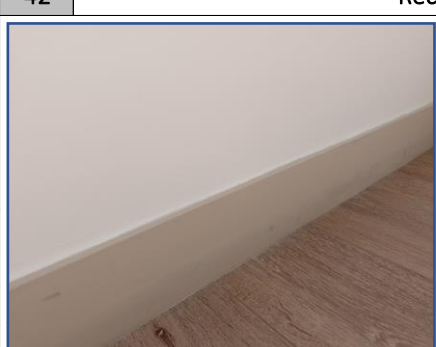
Observación:		Observación:	
Paramento superior y verticales de closet manchado en varios sectores.		Guardapolvos sucios en general.	
Críticidad		Críticidad	
Estético		Estético	
¿Resuelto? si/no		¿Resuelto? si/no

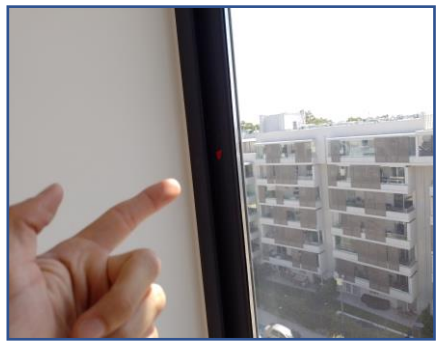
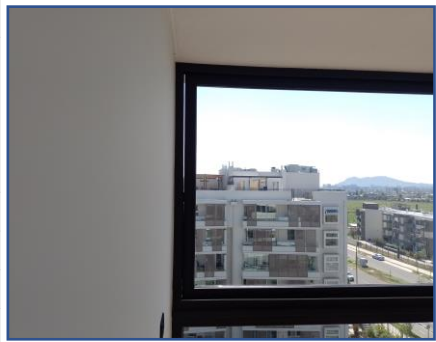
43	Recinto: Dormitorio 2	44	Recinto: Dormitorio Principal

Observación:		Observación:	
Hoja izquierda de ventana no tiene un cierre sano, queda abierta en ocasiones.		Hoja izquierda de ventana descuadrada.	
Críticidad		Críticidad	
Importante		Importante	
¿Resuelto? si/no		¿Resuelto? si/no

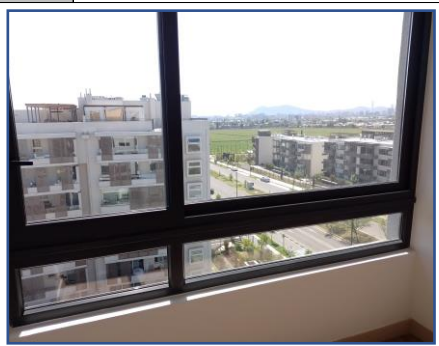
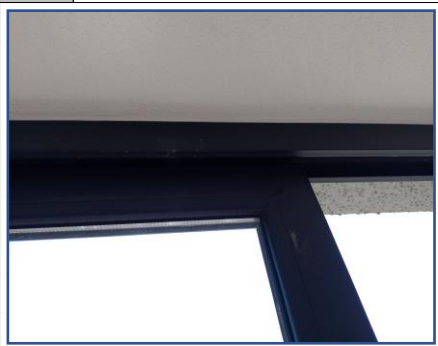
49	Recinto: Dormitorio 3	50	Recinto: Dormitorio 3

Observación:		Observación:	
Vidrios sucios en general pueden aparecer rayas después de la limpieza.		Perfilería de ventana sucia o manchada en general.	
Críticidad		Críticidad	
Estético		Estético	
¿Resuelto? si/no		¿Resuelto? si/no

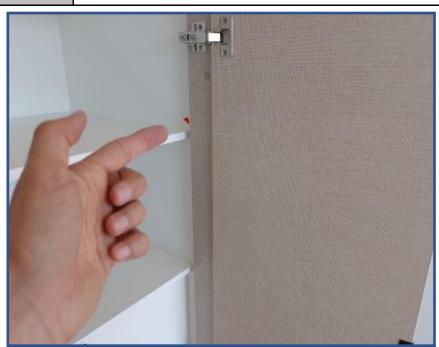
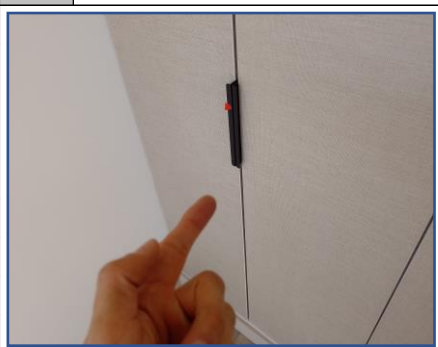
Observación:		Observación:	
Hendidura en muro en sector señalado.		Manillas izquierdas de closet rosan al operar en ocasiones.	
Críticidad		Críticidad	
Estético		Importante	
¿Resuelto? si/no		¿Resuelto? si/no

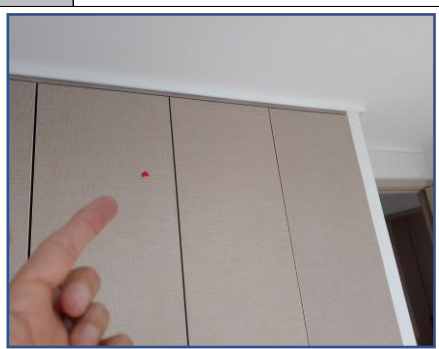
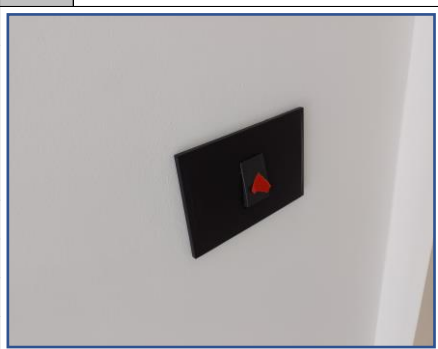
Observación:		Observación:	
Puerta de closet con piquete en sector señalado.		Interruptor con uso forzoso.	
Críticidad		Críticidad	
Estético		Importante	
¿Resuelto? si/no		¿Resuelto? si/no

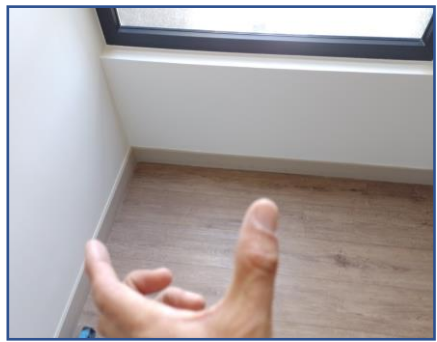
61	Recinto: Dormitorio colindante con baño principal

<p>Observación:</p> <p>Piso con hundimientos en encuentro con guardapolvos en todo el contorno del recinto.</p> <table border="1"> <thead> <tr> <th>Criticidad</th> <th>¿Resuelto? si/no</th> </tr> </thead> <tbody> <tr> <td>Importante</td> <td>-</td> </tr> </tbody> </table> <p>Comentario:</p> <p>-</p>	Criticidad	¿Resuelto? si/no	Importante	-
Criticidad	¿Resuelto? si/no						
Importante	-						
62	Recinto: Dormitorio colindante con baño principal

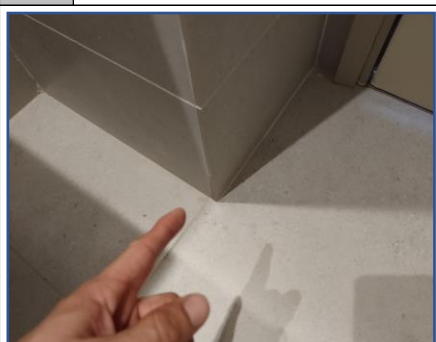
<p>Observación:</p> <p>Cerámico manchado o posiblemente reparado en sector señalado.</p> <table border="1"> <thead> <tr> <th>Criticidad</th> <th>¿Resuelto? si/no</th> </tr> </thead> <tbody> <tr> <td>Estético</td> <td>-</td> </tr> </tbody> </table> <p>Comentario:</p> <p>-</p>	Criticidad	¿Resuelto? si/no	Estético	-
Criticidad	¿Resuelto? si/no						
Estético	-						
65	Recinto: Baño 2

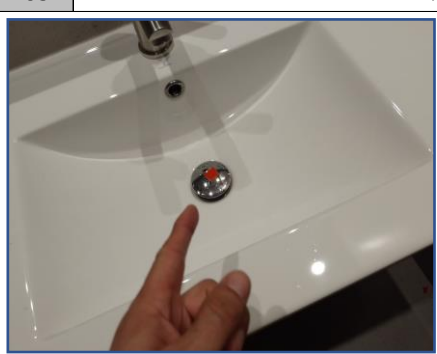
<p>Observación:</p> <p>Tapón de lavamanos no opera correctamente.</p> <table border="1"> <thead> <tr> <th>Criticidad</th> <th>¿Resuelto? si/no</th> </tr> </thead> <tbody> <tr> <td>Importante</td> <td>-</td> </tr> </tbody> </table> <p>Comentario:</p> <p>-</p>	Criticidad	¿Resuelto? si/no	Importante	-
Criticidad	¿Resuelto? si/no						
Importante	-						
66	Recinto: Baño 2

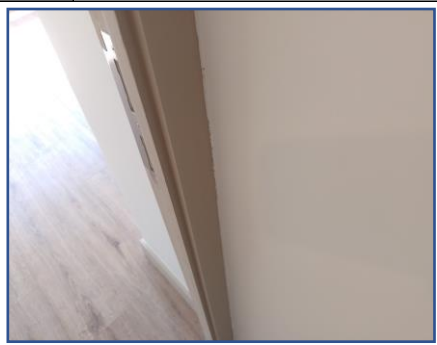
<p>Observación:</p> <p>Terminación irregular de sello entre marco de puerta con muro en algunos sectores del recinto.</p> <table border="1" data-bbox="600 893 1115 968"> <thead> <tr> <th>Criticidad</th> <th>¿Resuelto? si/no</th> </tr> </thead> <tbody> <tr> <td>Estético</td> <td>-</td> </tr> </tbody> </table> <p>Comentario:</p> <p>-</p>		Criticidad	¿Resuelto? si/no	Estético	-

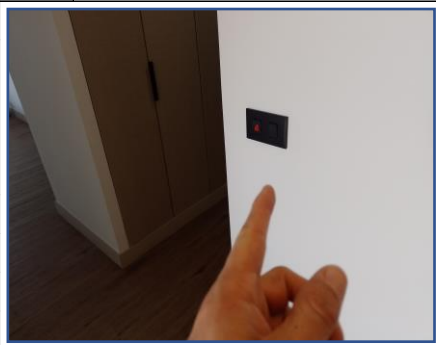
<p>Observación:</p> <p>Pulsadores de interruptor con uso forzoso.</p> <table border="1" data-bbox="1554 893 2069 968"> <thead> <tr> <th>Criticidad</th> <th>¿Resuelto? si/no</th> </tr> </thead> <tbody> <tr> <td>Importante</td> <td>-</td> </tr> </tbody> </table> <p>Comentario:</p> <p>-</p>		Criticidad	¿Resuelto? si/no	Importante	-
Criticidad	¿Resuelto? si/no										
Estético	-										
Criticidad	¿Resuelto? si/no										
Importante	-										
77	Recinto: Pasillo de dormitorios	78	Recinto: Pasillo de dormitorios

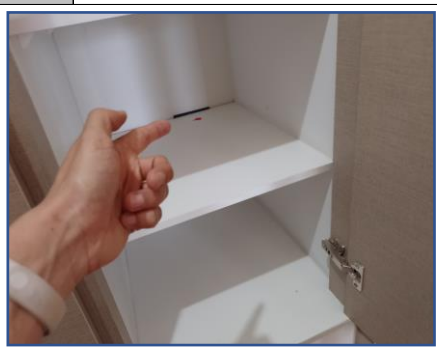
<p>Observación:</p> <p>No se puede probar enchufe de closet la bandeja lo obstruye.</p> <table border="1" data-bbox="600 1284 1115 1359"> <thead> <tr> <th>Criticidad</th> <th>¿Resuelto? si/no</th> </tr> </thead> <tbody> <tr> <td>Importante</td> <td>-</td> </tr> </tbody> </table> <p>Comentario:</p> <p>-</p>		Criticidad	¿Resuelto? si/no	Importante	-

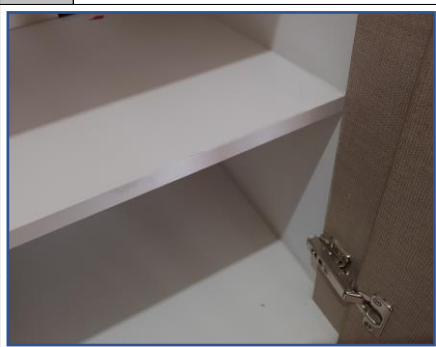
<p>Observación:</p> <p>Melaminas y tapacantos en general están con manchas.</p> <table border="1" data-bbox="1554 1284 2069 1359"> <thead> <tr> <th>Criticidad</th> <th>¿Resuelto? si/no</th> </tr> </thead> <tbody> <tr> <td>Estético</td> <td>-</td> </tr> </tbody> </table> <p>Comentario:</p> <p>-</p>		Criticidad	¿Resuelto? si/no	Estético	-
Criticidad	¿Resuelto? si/no										
Importante	-										
Criticidad	¿Resuelto? si/no										
Estético	-

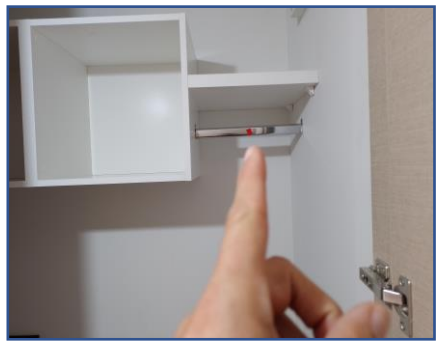
85	Recinto: Pasillo de dormitorios	86	Recinto: Pasillo de dormitorios

Observación:		Observación:									
Ambas barras chicas están desniveladas.		Cerámico dentro de loggia fisurado lado izquierdo del desagüe.									
<table border="1"> <tr> <td>Criticidad</td> <td>¿Resuelto? si/no</td> </tr> <tr> <td>Importante</td> <td>-</td> </tr> </table>		Criticidad	¿Resuelto? si/no	Importante	-	<table border="1"> <tr> <td>Criticidad</td> <td>¿Resuelto? si/no</td> </tr> <tr> <td>Importante</td> <td>-</td> </tr> </table>		Criticidad	¿Resuelto? si/no	Importante	-
Criticidad	¿Resuelto? si/no										
Importante	-										
Criticidad	¿Resuelto? si/no										
Importante	-										
Comentario:		Comentario:

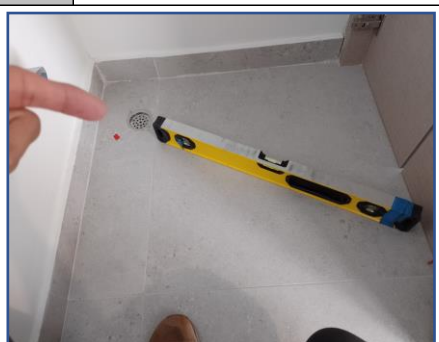
-		-									
87	Recinto: Pasillo de dormitorios	88	Recinto: Dormitorio colindante con Living-Comedor

Observación:		Observación:									
Los cerámicos de loggia no tienen una pendiente hacia el desagüe.		Puerta de acceso roza en algún punto al operar.									
<table border="1"> <tr> <td>Criticidad</td> <td>¿Resuelto? si/no</td> </tr> <tr> <td>Importante</td> <td>-</td> </tr> </table>		Criticidad	¿Resuelto? si/no	Importante	-	<table border="1"> <tr> <td>Criticidad</td> <td>¿Resuelto? si/no</td> </tr> <tr> <td>Importante</td> <td>-</td> </tr> </table>		Criticidad	¿Resuelto? si/no	Importante	-
Criticidad	¿Resuelto? si/no										
Importante	-										
Criticidad	¿Resuelto? si/no										
Importante	-										
Comentario:		Comentario:

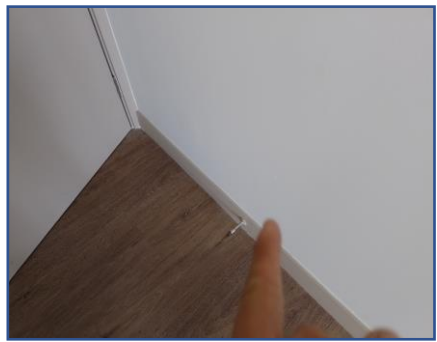
91	Recinto: Dormitorio colindante con Living-Comedor

<p>Observación:</p> <p>Hendidura en muro sobre tope de puerta.</p> <table border="1" data-bbox="600 507 862 582"> <thead> <tr> <th>Criticidad</th> <th>¿Resuelto? si/no</th> </tr> </thead> <tbody> <tr> <td>Estético</td> <td>-</td> </tr> </tbody> </table> <p>Comentario:</p> <p>-</p>	Criticidad	¿Resuelto? si/no	Estético	-	92	Recinto: Dormitorio colindante con Living-Comedor

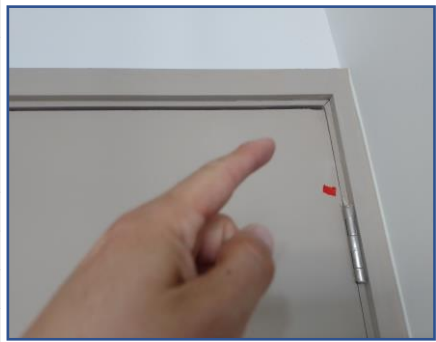
<p>Observación:</p> <p>Puerta de acceso con perdida de material en parte superior derecha.</p> <table border="1" data-bbox="1554 507 1816 582"> <thead> <tr> <th>Criticidad</th> <th>¿Resuelto? si/no</th> </tr> </thead> <tbody> <tr> <td>Estético</td> <td>-</td> </tr> </tbody> </table> <p>Comentario:</p> <p>-</p>	Criticidad	¿Resuelto? si/no	Estético	-
Criticidad	¿Resuelto? si/no														
Estético	-														
Criticidad	¿Resuelto? si/no														
Estético	-

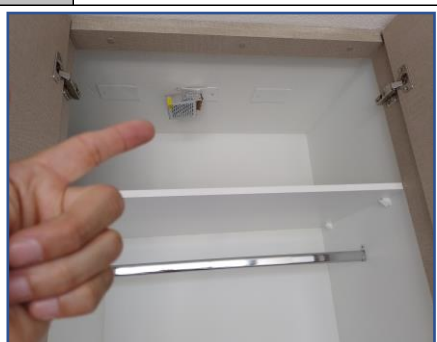
93	Recinto: Dormitorio colindante con Living-Comedor

<p>Observación:</p> <p>Caja eléctrica un poco suelta en closet.</p> <table border="1" data-bbox="600 890 862 965"> <thead> <tr> <th>Criticidad</th> <th>¿Resuelto? si/no</th> </tr> </thead> <tbody> <tr> <td>Importante</td> <td>-</td> </tr> </tbody> </table> <p>Comentario:</p> <p>-</p>	Criticidad	¿Resuelto? si/no	Importante	-	94	Recinto: Dormitorio colindante con Living-Comedor

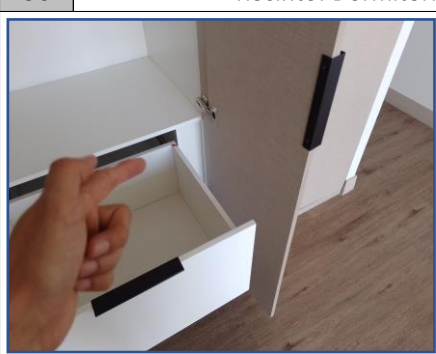
<p>Observación:</p> <p>Cajón indicado con piquete en tapacantos señalado.</p> <table border="1" data-bbox="1554 1281 1816 1356"> <thead> <tr> <th>Criticidad</th> <th>¿Resuelto? si/no</th> </tr> </thead> <tbody> <tr> <td>Estético</td> <td>-</td> </tr> </tbody> </table> <p>Comentario:</p> <p>-</p>	Criticidad	¿Resuelto? si/no	Estético	-
Criticidad	¿Resuelto? si/no														
Importante	-														
Criticidad	¿Resuelto? si/no

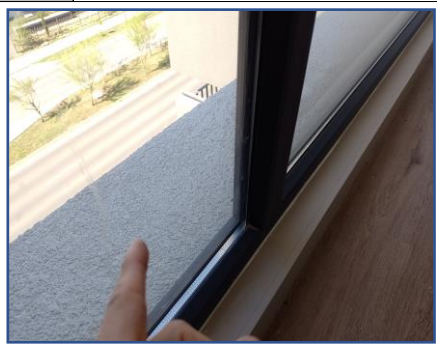
<p>Observación:</p> <p>No se observa una pendiente hacia fachada en rasgo exterior de ventana.</p> <table border="1" data-bbox="600 507 1115 582"> <thead> <tr> <th>Criticidad</th> <th>¿Resuelto? si/no</th> </tr> </thead> <tbody> <tr> <td>Importante</td> <td>-</td> </tr> </tbody> </table> <p>Comentario:</p> <p>-</p>		Criticidad	¿Resuelto? si/no	Importante	-

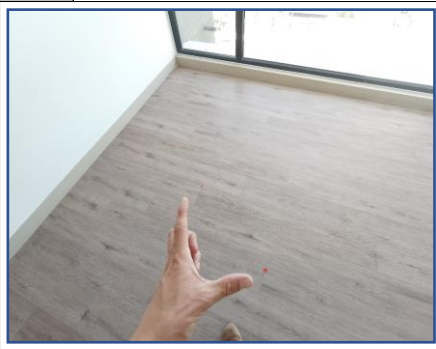
<p>Observación:</p> <p>Piso separado en ambos puntos indicados.</p> <table border="1" data-bbox="1554 507 2069 582"> <thead> <tr> <th>Criticidad</th> <th>¿Resuelto? si/no</th> </tr> </thead> <tbody> <tr> <td>Importante</td> <td>-</td> </tr> </tbody> </table> <p>Comentario:</p> <p>-</p>		Criticidad	¿Resuelto? si/no	Importante	-
Criticidad	¿Resuelto? si/no										
Importante	-										
Criticidad	¿Resuelto? si/no

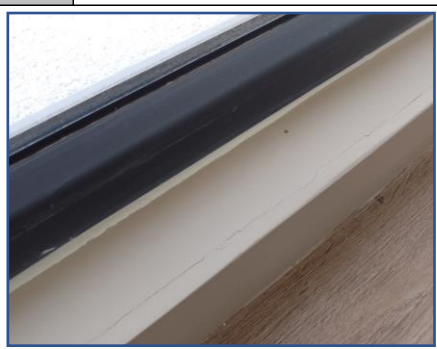
<p>Observación:</p> <p>Zócalo fisurado bajo ventanal.</p> <table border="1" data-bbox="600 893 1115 968"> <thead> <tr> <th>Criticidad</th> <th>¿Resuelto? si/no</th> </tr> </thead> <tbody> <tr> <td>Importante</td> <td>-</td> </tr> </tbody> </table> <p>Comentario:</p> <p>-</p>		Criticidad	¿Resuelto? si/no	Importante	-

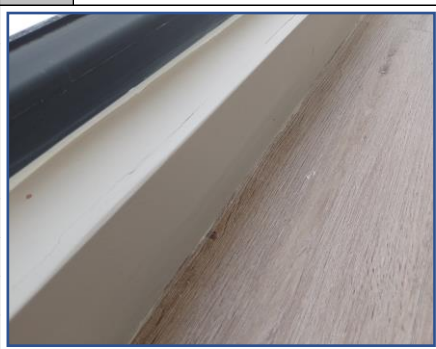
<p>Observación:</p> <p>Pisos sucios en general en encuentro con guardapolvos.</p> <table border="1" data-bbox="1554 893 2069 968"> <thead> <tr> <th>Criticidad</th> <th>¿Resuelto? si/no</th> </tr> </thead> <tbody> <tr> <td>Estético</td> <td>-</td> </tr> </tbody> </table> <p>Comentario:</p> <p>-</p>		Criticidad	¿Resuelto? si/no	Estético	-
Criticidad	¿Resuelto? si/no										
Importante	-										
Criticidad	¿Resuelto? si/no										
Estético	-

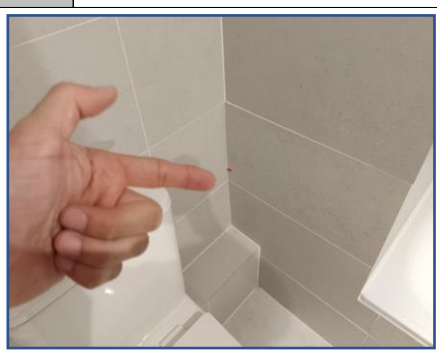
<p>Observación:</p> <p>Aberturas entre cerámicos en sector señalado desde zócalo a cielo.</p> <table border="1" data-bbox="600 1281 1115 1356"> <thead> <tr> <th>Criticidad</th> <th>¿Resuelto? si/no</th> </tr> </thead> <tbody> <tr> <td>Importante</td> <td>-</td> </tr> </tbody> </table> <p>Comentario:</p> <p>-</p>		Criticidad	¿Resuelto? si/no	Importante	-

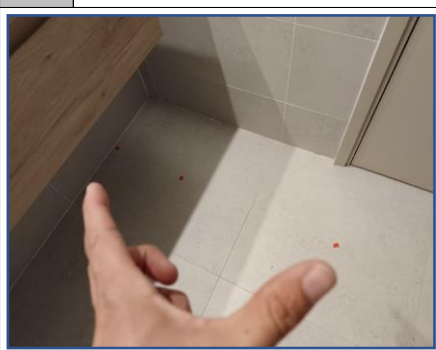
<p>Observación:</p> <p>3 cerámicos de piso marcados soplados en sector acceso.</p> <table border="1" data-bbox="1554 1281 2069 1356"> <thead> <tr> <th>Criticidad</th> <th>¿Resuelto? si/no</th> </tr> </thead> <tbody> <tr> <td>Importante</td> <td>-</td> </tr> </tbody> </table> <p>Comentario:</p> <p>-</p>		Criticidad	¿Resuelto? si/no	Importante	-
Criticidad	¿Resuelto? si/no										
Importante	-										
Criticidad	¿Resuelto? si/no										
Importante	-

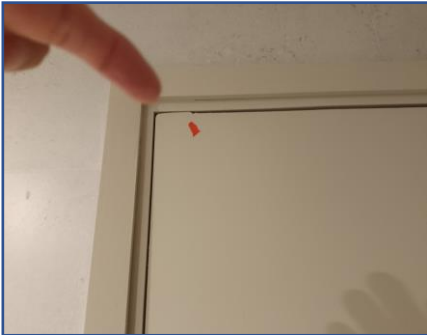
Observación:		Observación:									
Superficie de puerta irregular en parte superior.		Orrin de ducha teléfono esta suelto.									
<table border="1"> <thead> <tr> <th>Criticidad</th> <th>¿Resuelto? si/no</th> </tr> </thead> <tbody> <tr> <td>Estético</td> <td>-</td> </tr> </tbody> </table>		Criticidad	¿Resuelto? si/no	Estético	-	<table border="1"> <thead> <tr> <th>Criticidad</th> <th>¿Resuelto? si/no</th> </tr> </thead> <tbody> <tr> <td>Importante</td> <td>-</td> </tr> </tbody> </table>		Criticidad	¿Resuelto? si/no	Importante	-
Criticidad	¿Resuelto? si/no										
Estético	-										
Criticidad	¿Resuelto? si/no										
Importante	-										
Comentario:		Comentario:

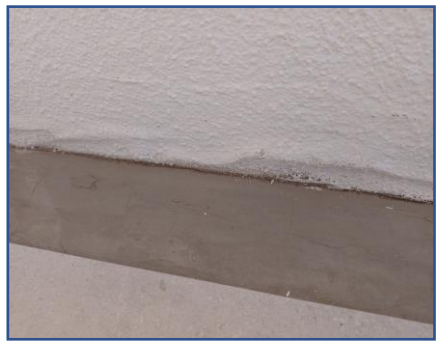
<p>Observación:</p> <p>Pintura esta soplada bajo la viga invertida.</p> <table border="1" data-bbox="600 507 1120 582"> <tr> <td>Criticidad</td> <td>¿Resuelto? si/no</td> </tr> <tr> <td>Importante</td> <td>-</td> </tr> </table> <p>Comentario:</p> <p>-</p>	Criticidad	¿Resuelto? si/no	Importante	-

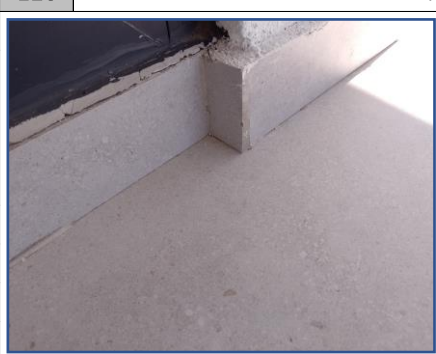
<p>Observación:</p> <p>Aberturas entre piso con zócalos en varios sectores del recinto.</p> <table border="1" data-bbox="1554 1273 2072 1348"> <tr> <td>Criticidad</td> <td>¿Resuelto? si/no</td> </tr> <tr> <td>Importante</td> <td>-</td> </tr> </table> <p>Comentario:</p> <p>-</p>	Criticidad	¿Resuelto? si/no	Importante	-
Criticidad	¿Resuelto? si/no										
Importante	-										
Criticidad	¿Resuelto? si/no										
Importante	-

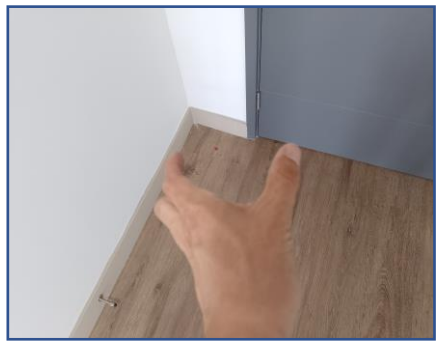
<p>Observación:</p> <p>Piso con hundimientos en lado izquierdo de acceso.</p> <table border="1" data-bbox="600 507 1115 587"> <thead> <tr> <th>Criticidad</th> <th>¿Resuelto? si/no</th> </tr> </thead> <tbody> <tr> <td>Importante</td> <td>-</td> </tr> </tbody> </table> <p>Comentario:</p> <p>-</p>		Criticidad	¿Resuelto? si/no	Importante	-

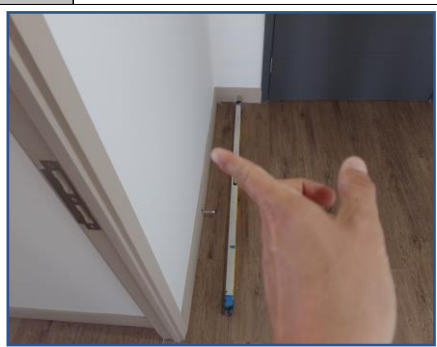
<p>Observación:</p> <p>Muro señalado con planeidad fuera de tolerancia.</p> <table border="1" data-bbox="600 1284 1115 1364"> <thead> <tr> <th>Criticidad</th> <th>¿Resuelto? si/no</th> </tr> </thead> <tbody> <tr> <td>Estético</td> <td>-</td> </tr> </tbody> </table> <p>Comentario:</p> <p>-</p>		Criticidad	¿Resuelto? si/no	Estético	-

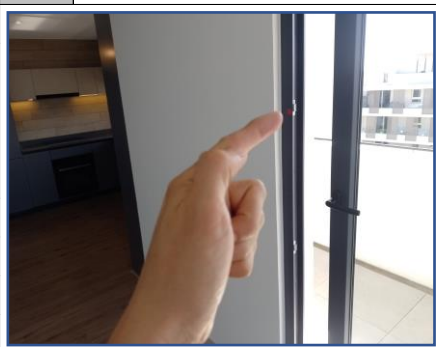
<p>Observación:</p> <p>Reten señalado un poco suelto.</p> <table border="1" data-bbox="1554 1284 2069 1364"> <thead> <tr> <th>Criticidad</th> <th>¿Resuelto? si/no</th> </tr> </thead> <tbody> <tr> <td>Importante</td> <td>-</td> </tr> </tbody> </table> <p>Comentario:</p> <p>-</p>		Criticidad	¿Resuelto? si/no	Importante	-

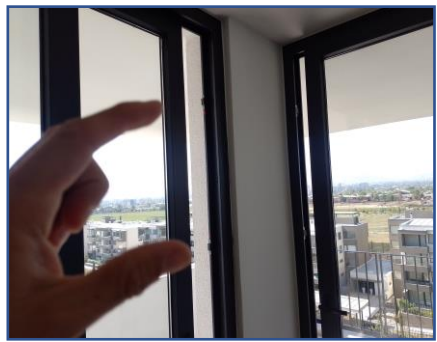
Observación:		Observación:	
Ambos reten indicados un poco suelto.		Manilla derecha del ventanal cruje al operar.	
Críticidad	¿Resuelto? si/no	Críticidad	¿Resuelto? si/no
Importante	-	Importante	-
Comentario:		Comentario:

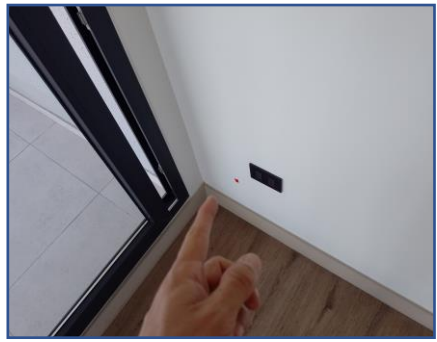
Observación:		Observación:	
Muro manchado en sector señalado.		Muro manchado en sector señalado y en varios sectores del recinto.	
Críticidad	¿Resuelto? si/no	Críticidad	¿Resuelto? si/no
Estético	-	Estético	-
Comentario:		Comentario:

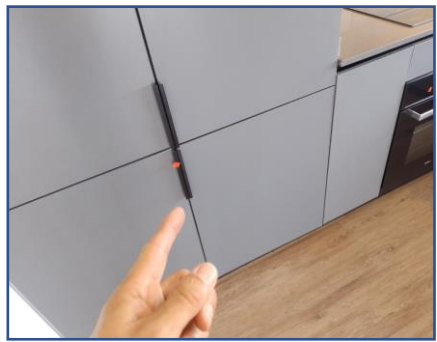
Observación:		Observación:	
Manillas de refrigerador con poca holgura pueden rozar en proceso de cierre.		Puertas sobre refrigerador quedan desaplomadas.	
Criticidad		Criticidad	
Importante		Importante	
¿Resuelto? si/no		¿Resuelto? si/no

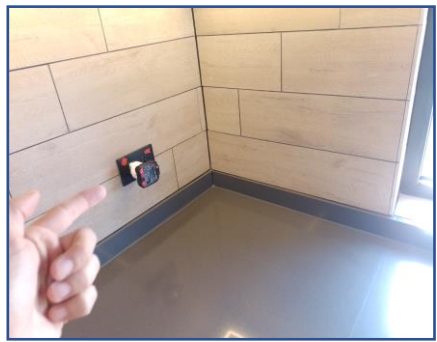
Observación:		Observación:									
Ambos módulos de enchufe señalado no se detecta tierra.		Cerámica de muro saltada en sector señalado.									
<table border="1"> <thead> <tr> <th>Criticidad</th> <th>¿Resuelto? si/no</th> </tr> </thead> <tbody> <tr> <td>Grave</td> <td>-</td> </tr> </tbody> </table>		Criticidad	¿Resuelto? si/no	Grave	-	<table border="1"> <thead> <tr> <th>Criticidad</th> <th>¿Resuelto? si/no</th> </tr> </thead> <tbody> <tr> <td>Estético</td> <td>-</td> </tr> </tbody> </table>		Criticidad	¿Resuelto? si/no	Estético	-
Criticidad	¿Resuelto? si/no										
Grave	-										
Criticidad	¿Resuelto? si/no										
Estético	-										
Comentario:		Comentario:

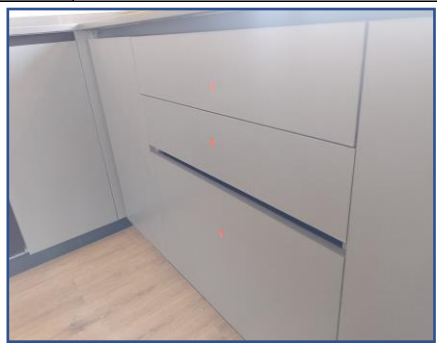
<p>Observación:</p> <p>En general los cajones tiene un uso forzoso.</p> <table border="1" data-bbox="600 890 1111 967"> <thead> <tr> <th>Criticidad</th> <th>¿Resuelto? si/no</th> </tr> </thead> <tbody> <tr> <td>Importante</td> <td>-</td> </tr> </tbody> </table> <p>Comentario:</p> <p>-</p>	Criticidad	¿Resuelto? si/no	Importante	-

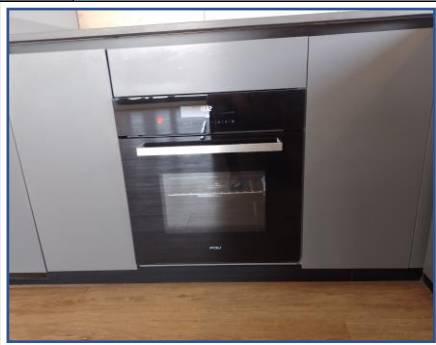
<p>Observación:</p> <p>Horno suelto.</p> <table border="1" data-bbox="1554 890 2065 967"> <thead> <tr> <th>Criticidad</th> <th>¿Resuelto? si/no</th> </tr> </thead> <tbody> <tr> <td>Importante</td> <td>-</td> </tr> </tbody> </table> <p>Comentario:</p> <p>-</p>	Criticidad	¿Resuelto? si/no	Importante	-

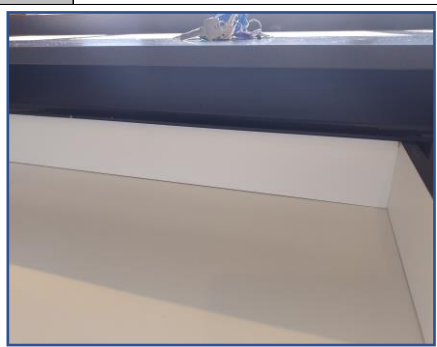
<p>Observación:</p> <p>Cajones con melaminas con pequeños piquetes por el interior.</p> <table border="1" data-bbox="600 1276 1111 1353"> <thead> <tr> <th>Criticidad</th> <th>¿Resuelto? si/no</th> </tr> </thead> <tbody> <tr> <td>Estético</td> <td>-</td> </tr> </tbody> </table> <p>Comentario:</p> <p>-</p>	Criticidad	¿Resuelto? si/no	Estético	-

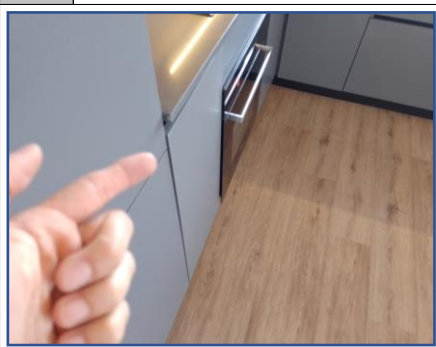
<p>Observación:</p> <p>Puerta indicada queda desaplomada en encuentro con las puertas de refrigerador.</p> <table border="1" data-bbox="1554 1276 2065 1353"> <thead> <tr> <th>Criticidad</th> <th>¿Resuelto? si/no</th> </tr> </thead> <tbody> <tr> <td>Importante</td> <td>-</td> </tr> </tbody> </table> <p>Comentario:</p> <p>-</p>	Criticidad	¿Resuelto? si/no	Importante	-
Criticidad	¿Resuelto? si/no

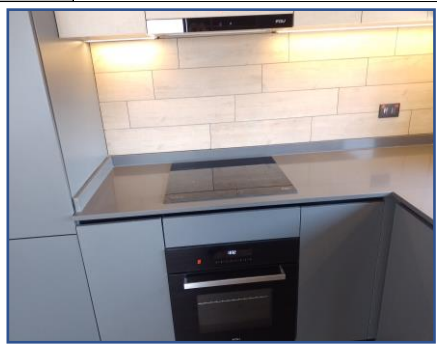
<p>Observación:</p> <p>Verificar que artefactos están instalados según manual de fabricante. Sin manual al momento de la inspección.</p> <table border="1" data-bbox="600 507 1111 582"> <thead> <tr> <th>Criticidad</th> <th>¿Resuelto? si/no</th> </tr> </thead> <tbody> <tr> <td>Importante</td> <td>-</td> </tr> </tbody> </table> <p>Comentario:</p> <p>-</p>	Criticidad	¿Resuelto? si/no	Importante	-

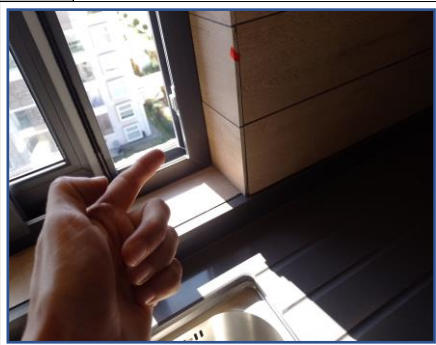
<p>Observación:</p> <p>Riel inferior de la ventana esta fuera de posición.</p> <table border="1" data-bbox="1554 507 2065 582"> <thead> <tr> <th>Criticidad</th> <th>¿Resuelto? si/no</th> </tr> </thead> <tbody> <tr> <td>Importante</td> <td>-</td> </tr> </tbody> </table> <p>Comentario:</p> <p>-</p>	Criticidad	¿Resuelto? si/no	Importante	-
Criticidad	¿Resuelto? si/no										
Importante	-										
Criticidad	¿Resuelto? si/no										
Importante	-

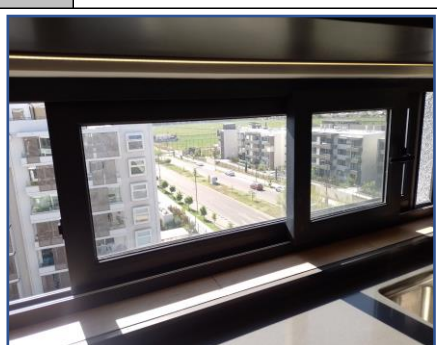
<p>Observación:</p> <p>Vidrios sucios en general pueden aparecer rayas después de la limpieza.</p> <table border="1" data-bbox="600 890 1111 965"> <thead> <tr> <th>Criticidad</th> <th>¿Resuelto? si/no</th> </tr> </thead> <tbody> <tr> <td>Estético</td> <td>-</td> </tr> </tbody> </table> <p>Comentario:</p> <p>-</p>	Criticidad	¿Resuelto? si/no	Estético	-

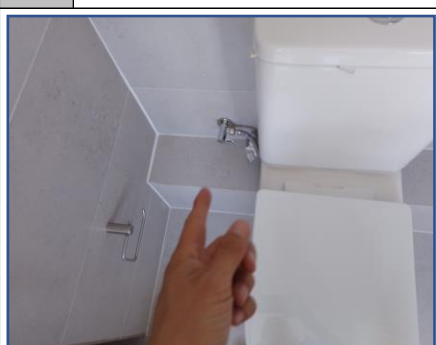
<p>Observación:</p> <p>Llave angular con excesivo movimiento.</p> <table border="1" data-bbox="1554 890 2065 965"> <thead> <tr> <th>Criticidad</th> <th>¿Resuelto? si/no</th> </tr> </thead> <tbody> <tr> <td>Importante</td> <td>-</td> </tr> </tbody> </table> <p>Comentario:</p> <p>-</p>	Criticidad	¿Resuelto? si/no	Importante	-
Criticidad	¿Resuelto? si/no										
Estético	-										
Criticidad	¿Resuelto? si/no										
Importante	-										
161	Recinto: Pasillo de dormitorios	162	Recinto: Eléctrico

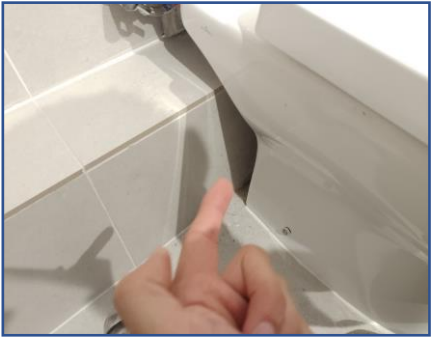
<p>Observación:</p> <p>Se observa humedad en la parte posterior del wc. Se observan escombros en el sector.</p> <table border="1" data-bbox="604 507 1115 582"> <thead> <tr> <th>Criticidad</th> <th>¿Resuelto? si/no</th> </tr> </thead> <tbody> <tr> <td>Grave</td> <td>-</td> </tr> </tbody> </table> <p>Comentario:</p> <p>-</p>		Criticidad	¿Resuelto? si/no	Grave	-

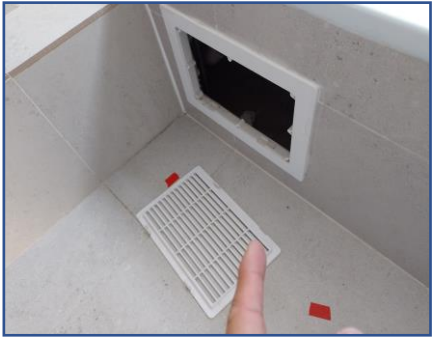
<p>Observación:</p> <p>Tapa de celosía esta rota.</p> <table border="1" data-bbox="1559 507 2069 582"> <thead> <tr> <th>Criticidad</th> <th>¿Resuelto? si/no</th> </tr> </thead> <tbody> <tr> <td>Importante</td> <td>-</td> </tr> </tbody> </table> <p>Comentario:</p> <p>-</p>		Criticidad	¿Resuelto? si/no	Importante	-
Criticidad	¿Resuelto? si/no										
Grave	-										
Criticidad	¿Resuelto? si/no										
Importante	-										
165	Recinto: Bodega 121	166	Recinto: Bodega 121

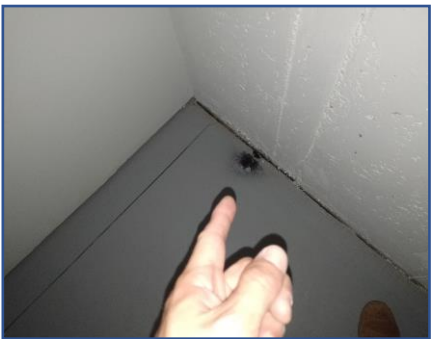
<p>Observación:</p> <p>Losa sucia en sector señalado.</p> <table border="1" data-bbox="604 893 1115 968"> <thead> <tr> <th>Criticidad</th> <th>¿Resuelto? si/no</th> </tr> </thead> <tbody> <tr> <td>Estético</td> <td>-</td> </tr> </tbody> </table> <p>Comentario:</p> <p>-</p>		Criticidad	¿Resuelto? si/no	Estético	-

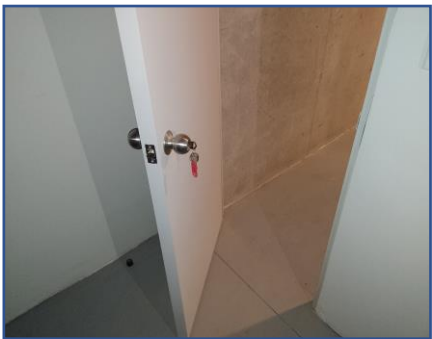
<p>Observación:</p> <p>Puerta esta rozando en proceso de apertura.</p> <table border="1" data-bbox="1559 893 2069 968"> <thead> <tr> <th>Criticidad</th> <th>¿Resuelto? si/no</th> </tr> </thead> <tbody> <tr> <td>Importante</td> <td>-</td> </tr> </tbody> </table> <p>Comentario:</p> <p>-</p>		Criticidad	¿Resuelto? si/no	Importante	-
Criticidad	¿Resuelto? si/no										
Estético	-										
Criticidad	¿Resuelto? si/no										
Importante	-										
167	Recinto: Análisis Térmico

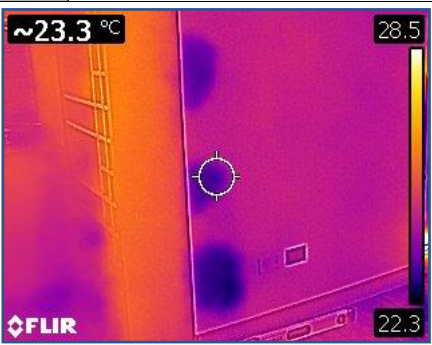
<p>Observación:</p> <p>Lado derecho de cocina en muro, se observan puntos fríos con diferente materialidad al parecer.</p> <table border="1" data-bbox="604 1279 1115 1355"> <thead> <tr> <th>Criticidad</th> <th>¿Resuelto? si/no</th> </tr> </thead> <tbody> <tr> <td>Importante</td> <td>-</td> </tr> </tbody> </table> <p>Comentario:</p> <p>-</p>				Criticidad	¿Resuelto? si/no	Importante	-
