# 2EME

## INFORME INSPECCIÓN

2EME - Av. 2EME 54321, Santiago, Casa 12345

- Fecha inspección : 18 de febrero de 2025
- Inicio inspección : 10:00 hrs
- Tipo de vivienda : Casa
- M2 Vivienda informado : 89
- M2 Terraza informado : NA
- M2 Azotea informado : NA
- M2 terreno informado : NA
- Plan de inspección : Premium
- Fecha chequeo de informe : -

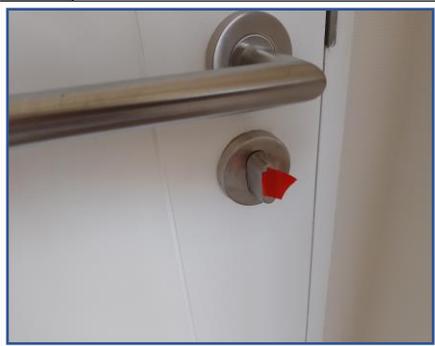
<p><b>Observación:</b></p> <p>Cerradura de puerta con uso forzoso.</p> <table border="1" data-bbox="600 507 1115 582"> <thead> <tr> <th>Criticidad</th> <th>¿Resuelto? si/no</th> </tr> </thead> <tbody> <tr> <td>Importante</td> <td>-</td> </tr> </tbody> </table> <p><b>Comentario:</b></p> <p>-</p>		Criticidad	¿Resuelto? si/no	Importante	-

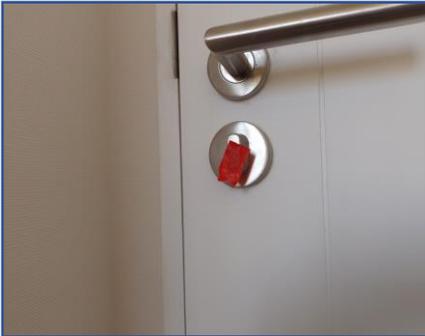
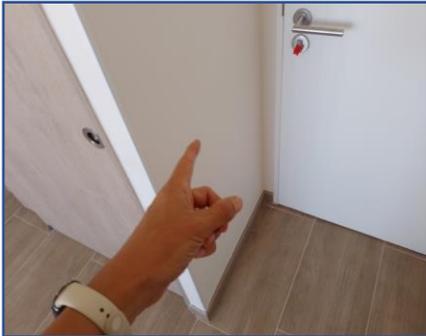
13	Recinto: Dormitorio 2do piso colindante con escalera	14	Recinto: Dormitorio 2do piso colindante con escalera

Observación:		Observación:	
Cerradura de puerta no opera correctamente.		Papel mural manchado en lado izquierdo de acceso.	
Criticidad		Criticidad	
Importante		Estético	
¿Resuelto? si/no		¿Resuelto? si/no

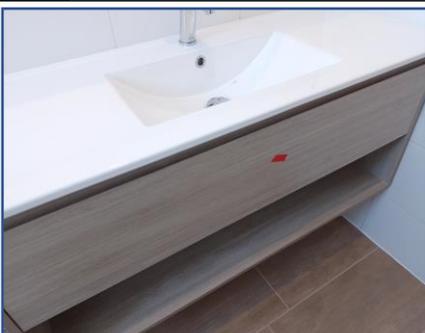
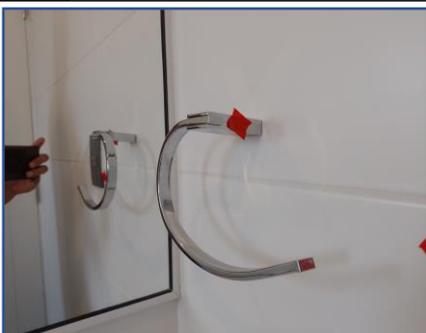
Observación:		Observación:	
Cajón no opera correctamente, topa en algún punto al operar. No funciona cierre suave.		Porta toallero inclinado.	
Criticidad		Criticidad	
Importante		Importante	
¿Resuelto? si/no		¿Resuelto? si/no

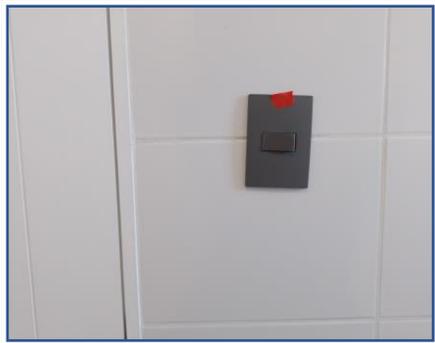
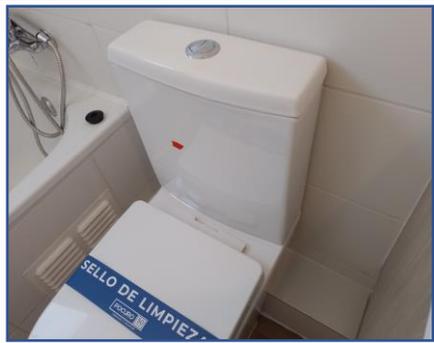
19	Recinto: Baño 2	20	Recinto: Baño 2

Observación:		Observación:									
Interruptor desnivelado.		Estanque de wc con movimientos. Puede golpear el muro.									
<table border="1"> <tr> <th>Criticidad</th> <th>¿Resuelto? si/no</th> </tr> <tr> <td>Estético</td> <td>-</td> </tr> </table>		Criticidad	¿Resuelto? si/no	Estético	-	<table border="1"> <tr> <th>Criticidad</th> <th>¿Resuelto? si/no</th> </tr> <tr> <td>Importante</td> <td>-</td> </tr> </table>		Criticidad	¿Resuelto? si/no	Importante	-
Criticidad	¿Resuelto? si/no										
Estético	-										
Criticidad	¿Resuelto? si/no										
Importante	-										
Comentario:		Comentario:

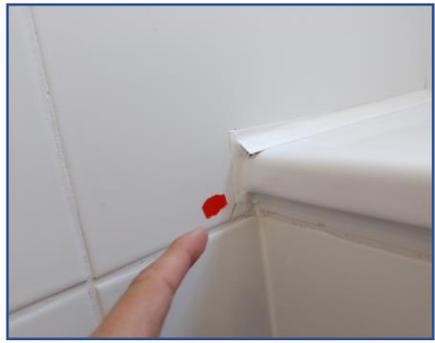
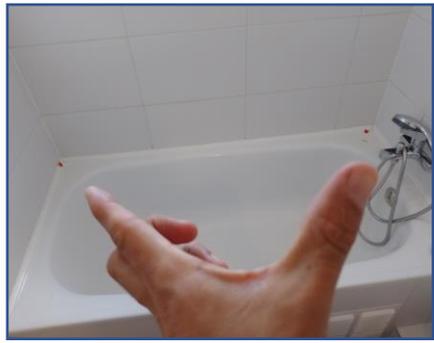
Observación:		Observación:									
En lado izquierdo de tina, cerámico señalado rajado.		Aberturas entre bota agua con tina en ambos puntos señalados.									
<table border="1"> <tr> <th>Criticidad</th> <th>¿Resuelto? si/no</th> </tr> <tr> <td>Importante</td> <td>-</td> </tr> </table>		Criticidad	¿Resuelto? si/no	Importante	-	<table border="1"> <tr> <th>Criticidad</th> <th>¿Resuelto? si/no</th> </tr> <tr> <td>Grave</td> <td>-</td> </tr> </table>		Criticidad	¿Resuelto? si/no	Grave	-
Criticidad	¿Resuelto? si/no										
Importante	-										
Criticidad	¿Resuelto? si/no										
Grave	-										
Comentario:		Comentario:

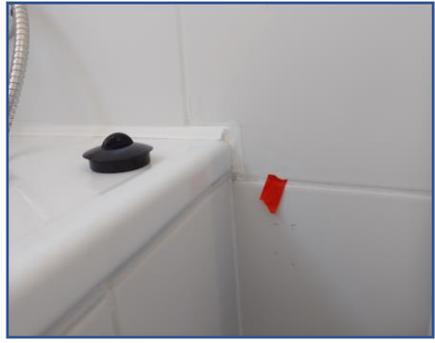
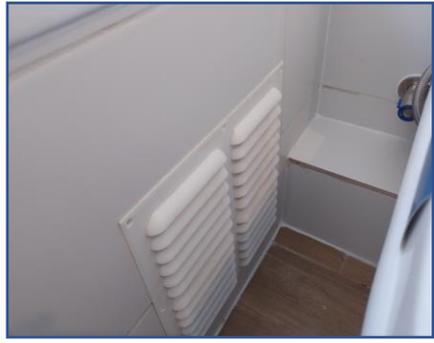
Observación:		Observación:									
Cerámicos de muro rayados en contorno de tina.		Celosía de tina sellada. No se pudo verificar si hay alguna filtración en interior de tina.									
<table border="1"> <tr> <th>Criticidad</th> <th>¿Resuelto? si/no</th> </tr> <tr> <td>Estético</td> <td>-</td> </tr> </table>		Criticidad	¿Resuelto? si/no	Estético	-	<table border="1"> <tr> <th>Criticidad</th> <th>¿Resuelto? si/no</th> </tr> <tr> <td>Sin inspección</td> <td>-</td> </tr> </table>		Criticidad	¿Resuelto? si/no	Sin inspección	-
Criticidad	¿Resuelto? si/no										
Estético	-										
Criticidad	¿Resuelto? si/no										
Sin inspección	-										
Comentario:		Comentario:

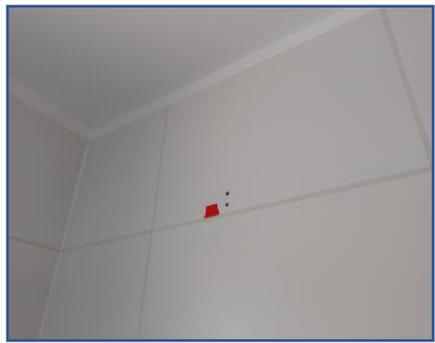
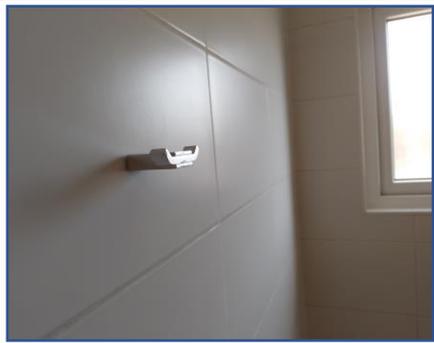
25	Recinto: Baño 2	26	Recinto: Baño 2

Observación:		Observación:	
Falta soporte de ducha,		Perchero un poco suelto.	
Críticidad		Críticidad	
Importante		Importante	
¿Resuelto? si/no		¿Resuelto? si/no	
-		-	
Comentario:		Comentario:	
-		-	
27	Recinto: Baño 2	28	Recinto: Baño 2

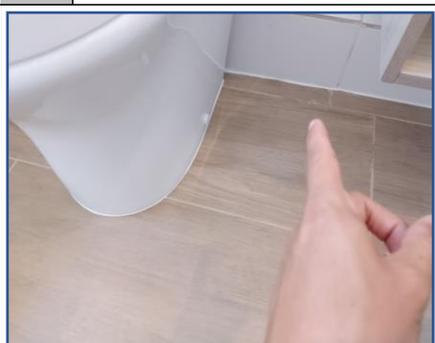
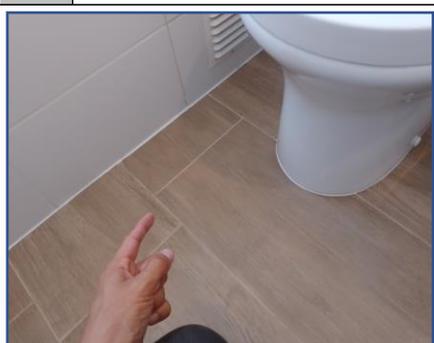
Observación:		Observación:	
Cerámico de piso indicado con piquete.		Cerámico de piso indicado con piquete.	
Críticidad		Críticidad	
Estético		Estético	
¿Resuelto? si/no		¿Resuelto? si/no	
-		-	
Comentario:		Comentario:	
-		-	
29	Recinto: Baño 2	30	Recinto: Estar 2do piso

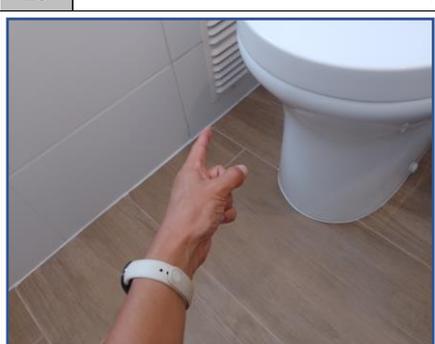
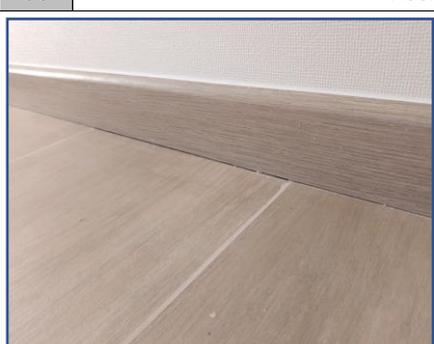
Observación:		Observación:	
Cerámico de piso indicado con piquete.		Terminación irregular entre pisos con guardapolvos en general.	
Críticidad		Críticidad	
Estético		Estético	
¿Resuelto? si/no		¿Resuelto? si/no	
-		-	
Comentario:		Comentario:	
-		-

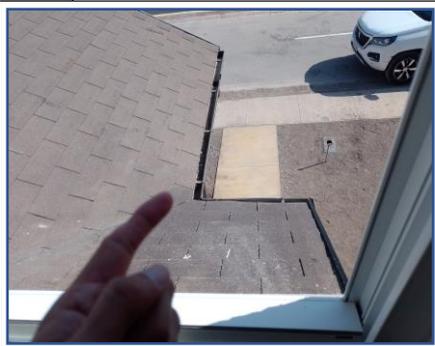
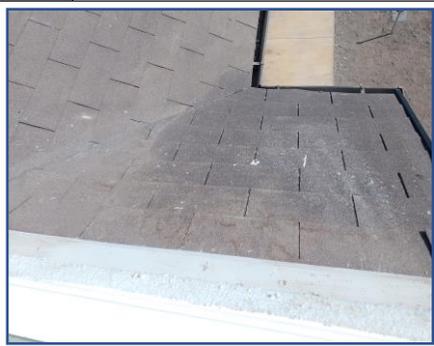
31	Recinto: Estar 2do piso	32	Recinto: Estar 2do piso

Observación:		Observación:	
Escombros en canal de aguas lluvias.		Techumbre manchada en general.	
Críticidad	¿Resuelto? si/no	Críticidad	¿Resuelto? si/no
Importante	-	Estético	-
Comentario:		Comentario:

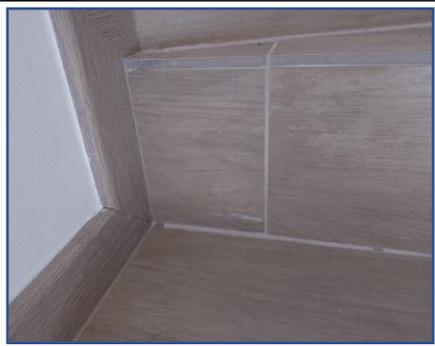
<p><b>Observación:</b></p> <p>Cerámicos manchados en algunos sectores del recinto.</p> <table border="1" data-bbox="600 890 1115 967"> <thead> <tr> <th>Criticidad</th> <th>¿Resuelto? si/no</th> </tr> </thead> <tbody> <tr> <td>Estético</td> <td>-</td> </tr> </tbody> </table> <p><b>Comentario:</b></p> <p>-</p>		Criticidad	¿Resuelto? si/no	Estético	-

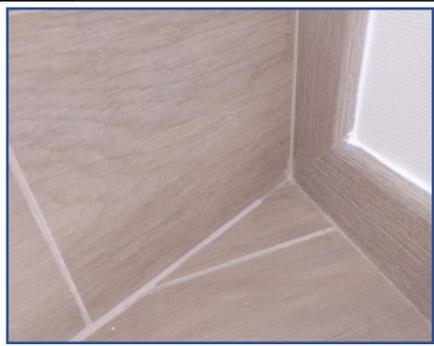
<p><b>Observación:</b></p> <p>Fragües incompletos en varios sectores del recinto.</p> <table border="1" data-bbox="1554 890 2069 967"> <thead> <tr> <th>Criticidad</th> <th>¿Resuelto? si/no</th> </tr> </thead> <tbody> <tr> <td>Importante</td> <td>-</td> </tr> </tbody> </table> <p><b>Comentario:</b></p> <p>-</p>		Criticidad	¿Resuelto? si/no	Importante	-
Criticidad	¿Resuelto? si/no										
Estético	-										
Criticidad	¿Resuelto? si/no										
Importante	-										
41	Recinto: Escalera	42	Recinto: Escalera

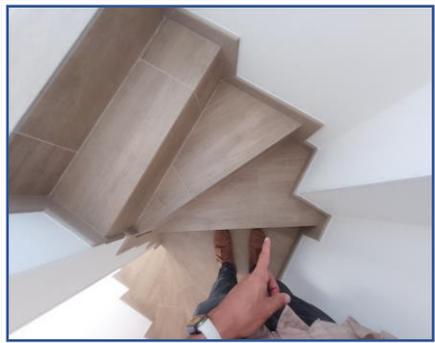
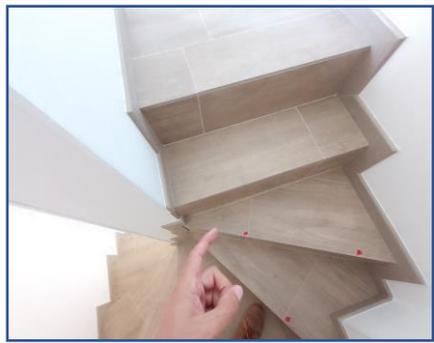
43	Recinto: Escalera	44	Recinto: Escalera

Observación:		Observación:	
Cerámico señalado con piquete.		Cerámico señalado con piquete.	
Críticidad		Críticidad	
Estético		Estético	
¿Resuelto? si/no		¿Resuelto? si/no

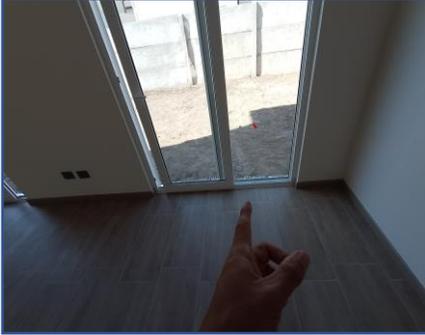
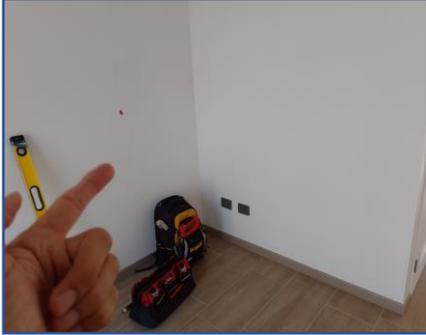
Observación:		Observación:	
Hoja derecha de ventanal derecho con excesivas rayas en la parte inferior.		Papel mural señalado con suciedad o manchas.	
Críticidad	¿Resuelto? si/no	Críticidad	¿Resuelto? si/no
Estético	-	Estético	-
Comentario:		Comentario:

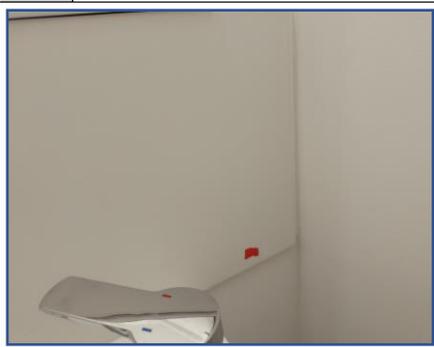
Observación:		Observación:									
Cerradura no opera correctamente.		Cerámicos de muro manchados.									
<table border="1"> <thead> <tr> <th>Criticidad</th> <th>¿Resuelto? si/no</th> </tr> </thead> <tbody> <tr> <td>Importante</td> <td>-</td> </tr> </tbody> </table>		Criticidad	¿Resuelto? si/no	Importante	-	<table border="1"> <thead> <tr> <th>Criticidad</th> <th>¿Resuelto? si/no</th> </tr> </thead> <tbody> <tr> <td>Estético</td> <td>-</td> </tr> </tbody> </table>		Criticidad	¿Resuelto? si/no	Estético	-
Criticidad	¿Resuelto? si/no										
Importante	-										
Criticidad	¿Resuelto? si/no										
Estético	-										
Comentario:		Comentario:

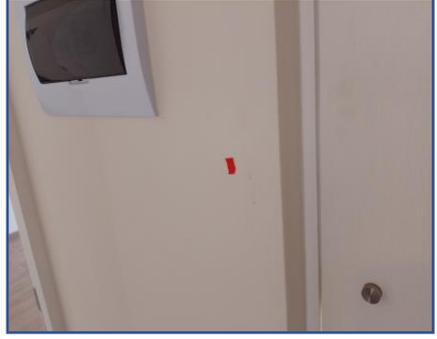
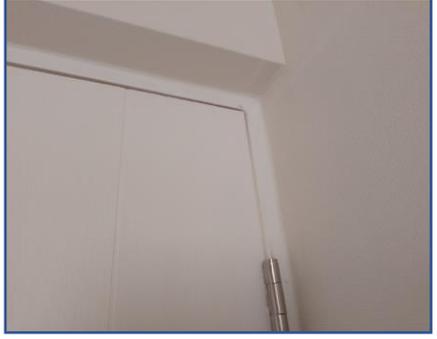
61	Recinto: Acceso	62	Recinto: Acceso

Observación:		Observación:									
Papel mural sucio o manchado en lado izquierdo de puerta principal.		Puerta y marco de puerta principal sucios o manchados en varios sectores.									
<table border="1"> <thead> <tr> <th>Criticidad</th> <th>¿Resuelto? si/no</th> </tr> </thead> <tbody> <tr> <td>Estético</td> <td>-</td> </tr> </tbody> </table>		Criticidad	¿Resuelto? si/no	Estético	-	<table border="1"> <thead> <tr> <th>Criticidad</th> <th>¿Resuelto? si/no</th> </tr> </thead> <tbody> <tr> <td>Estético</td> <td>-</td> </tr> </tbody> </table>		Criticidad	¿Resuelto? si/no	Estético	-
Criticidad	¿Resuelto? si/no										
Estético	-										
Criticidad	¿Resuelto? si/no										
Estético	-										
Comentario:		Comentario:

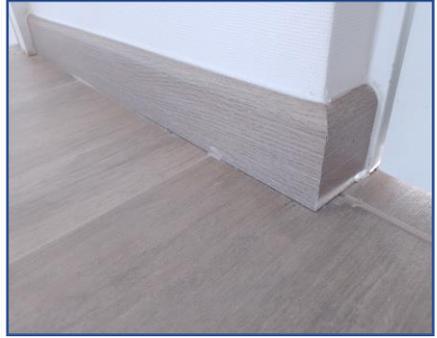
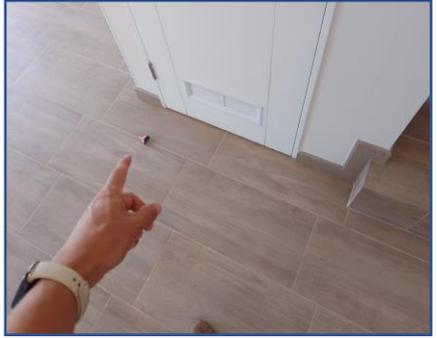
Observación:		Observación:									
Terminación irregular entre pisos con guardapolvos en general.		Tope de puerta suelto.									
<table border="1"> <thead> <tr> <th>Criticidad</th> <th>¿Resuelto? si/no</th> </tr> </thead> <tbody> <tr> <td>Estético</td> <td>-</td> </tr> </tbody> </table>		Criticidad	¿Resuelto? si/no	Estético	-	<table border="1"> <thead> <tr> <th>Criticidad</th> <th>¿Resuelto? si/no</th> </tr> </thead> <tbody> <tr> <td>Importante</td> <td>-</td> </tr> </tbody> </table>		Criticidad	¿Resuelto? si/no	Importante	-
Criticidad	¿Resuelto? si/no										
Estético	-										
Criticidad	¿Resuelto? si/no										
Importante	-										
Comentario:		Comentario:

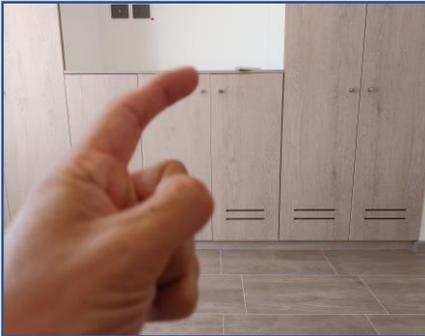
73	Recinto: Dormitorio Principal

<p><b>Observación:</b></p> <p>Puertas señaladas desalineadas.</p> <table border="1" data-bbox="607 507 1113 584"> <tr> <td><b>Criticidad</b></td> <td><b>¿Resuelto? si/no</b></td> </tr> <tr> <td>Importante</td> <td>-</td> </tr> </table> <p><b>Comentario:</b></p> <p>-</p>	<b>Criticidad</b>	<b>¿Resuelto? si/no</b>	Importante	-
<b>Criticidad</b>	<b>¿Resuelto? si/no</b>						
Importante	-						
74	Recinto: Dormitorio Principal

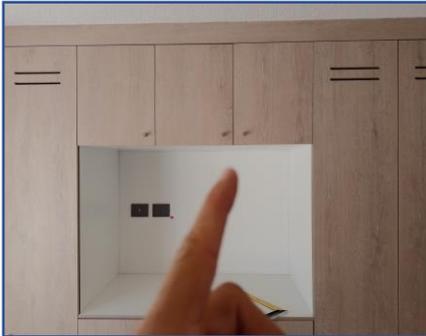
<p><b>Observación:</b></p> <p>Puertas señaladas desalineadas.</p> <table border="1" data-bbox="1561 507 2067 584"> <tr> <td><b>Criticidad</b></td> <td><b>¿Resuelto? si/no</b></td> </tr> <tr> <td>Importante</td> <td>-</td> </tr> </table> <p><b>Comentario:</b></p> <p>-</p>	<b>Criticidad</b>	<b>¿Resuelto? si/no</b>	Importante	-
<b>Criticidad</b>	<b>¿Resuelto? si/no</b>						
Importante	-						
75	Recinto: Dormitorio Principal

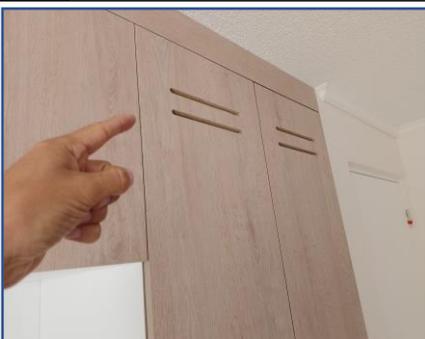
<p><b>Observación:</b></p> <p>Puerta señalada manchada.</p> <table border="1" data-bbox="607 895 1113 971"> <tr> <td><b>Criticidad</b></td> <td><b>¿Resuelto? si/no</b></td> </tr> <tr> <td>Estético</td> <td>-</td> </tr> </table> <p><b>Comentario:</b></p> <p>-</p>	<b>Criticidad</b>	<b>¿Resuelto? si/no</b>	Estético	-

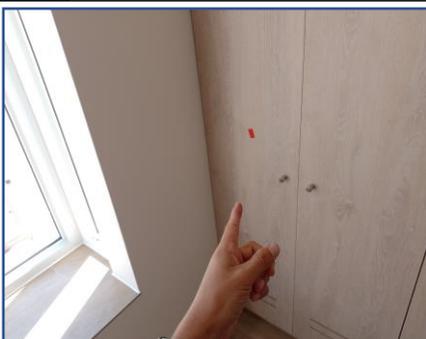
<p><b>Observación:</b></p> <p>Puerta señalada roza en algún punto al operar.</p> <table border="1" data-bbox="1561 895 2067 971"> <tr> <td><b>Criticidad</b></td> <td><b>¿Resuelto? si/no</b></td> </tr> <tr> <td>Importante</td> <td>-</td> </tr> </table> <p><b>Comentario:</b></p> <p>-</p>	<b>Criticidad</b>	<b>¿Resuelto? si/no</b>	Importante	-
<b>Criticidad</b>	<b>¿Resuelto? si/no</b>						
Importante	-						
77	Recinto: Dormitorio Principal

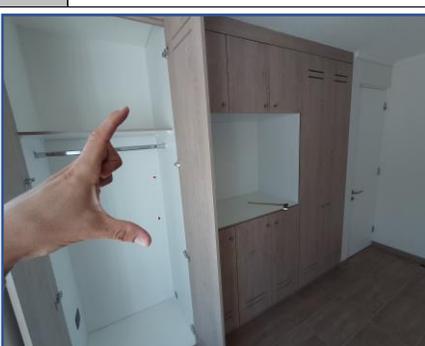
<p><b>Observación:</b></p> <p>En interior de closet, se observan manchas de pintura verticalmente en zona señalada.</p> <table border="1" data-bbox="607 1281 1113 1358"> <tr> <td><b>Criticidad</b></td> <td><b>¿Resuelto? si/no</b></td> </tr> <tr> <td>Estético</td> <td>-</td> </tr> </table> <p><b>Comentario:</b></p> <p>-</p>	<b>Criticidad</b>	<b>¿Resuelto? si/no</b>	Estético	-

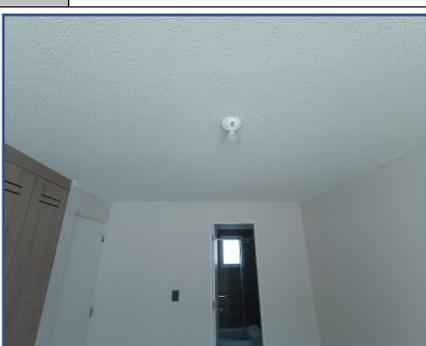
<p><b>Observación:</b></p> <p>Punto de alumbrado no enciende.</p> <table border="1" data-bbox="1561 1281 2067 1358"> <tr> <td><b>Criticidad</b></td> <td><b>¿Resuelto? si/no</b></td> </tr> <tr> <td>Importante</td> <td>-</td> </tr> </table> <p><b>Comentario:</b></p> <p>-</p>	<b>Criticidad</b>	<b>¿Resuelto? si/no</b>	Importante	-
<b>Criticidad</b>	<b>¿Resuelto? si/no</b>						
Importante	-

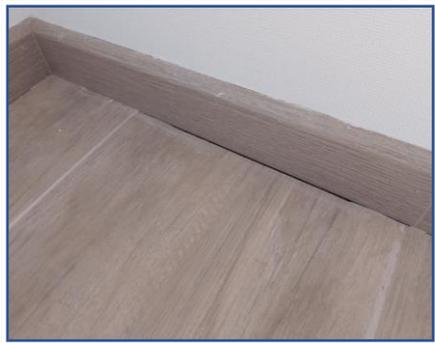
<p><b>Observación:</b></p> <p>Aberturas y encuentros irregulares entre guardapolvos con piso.</p> <table border="1" data-bbox="600 507 1111 584"> <tr> <td><b>Criticidad</b></td> <td><b>¿Resuelto? si/no</b></td> </tr> <tr> <td>Importante</td> <td>-</td> </tr> </table> <p><b>Comentario:</b></p> <p>-</p>	<b>Criticidad</b>	<b>¿Resuelto? si/no</b>	Importante	-

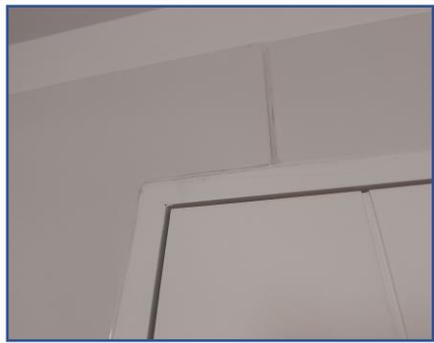
<p><b>Observación:</b></p> <p>Marco de puerta manchado en varios sectores.</p> <table border="1" data-bbox="1554 507 2065 584"> <tr> <td><b>Criticidad</b></td> <td><b>¿Resuelto? si/no</b></td> </tr> <tr> <td>Estético</td> <td>-</td> </tr> </table> <p><b>Comentario:</b></p> <p>-</p>	<b>Criticidad</b>	<b>¿Resuelto? si/no</b>	Estético	-
<b>Criticidad</b>	<b>¿Resuelto? si/no</b>										
Importante	-										
<b>Criticidad</b>	<b>¿Resuelto? si/no</b>										
Estético	-

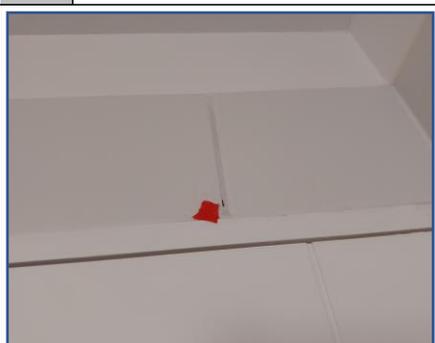
<p><b>Observación:</b></p> <p>Falta fragüe sobre marco de puerta.</p> <table border="1" data-bbox="600 890 1111 967"> <tr> <td><b>Criticidad</b></td> <td><b>¿Resuelto? si/no</b></td> </tr> <tr> <td>Importante</td> <td>-</td> </tr> </table> <p><b>Comentario:</b></p> <p>-</p>	<b>Criticidad</b>	<b>¿Resuelto? si/no</b>	Importante	-

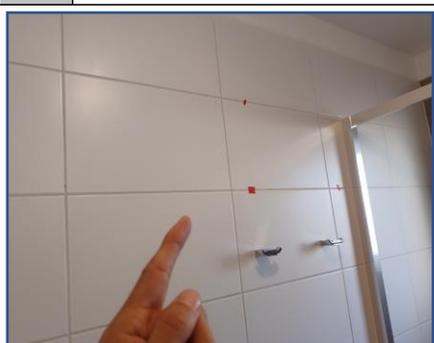
<p><b>Observación:</b></p> <p>Los fragües de muro en la zona señalada son irregulares.</p> <table border="1" data-bbox="1554 890 2065 967"> <tr> <td><b>Criticidad</b></td> <td><b>¿Resuelto? si/no</b></td> </tr> <tr> <td>Estético</td> <td>-</td> </tr> </table> <p><b>Comentario:</b></p> <p>-</p>	<b>Criticidad</b>	<b>¿Resuelto? si/no</b>	Estético	-
<b>Criticidad</b>	<b>¿Resuelto? si/no</b>										
Importante	-										
<b>Criticidad</b>	<b>¿Resuelto? si/no</b>										
Estético	-										
83	Recinto: Baño principal	84	Recinto: Baño principal

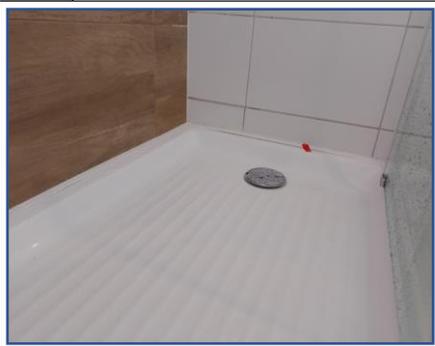
Observación:		Observación:	
Aberturas entre bota agua con receptáculo en algunos sectores.		Filtración en ducha superior.	
Críticidad		Críticidad	
Grave		Importante	
¿Resuelto? si/no		¿Resuelto? si/no

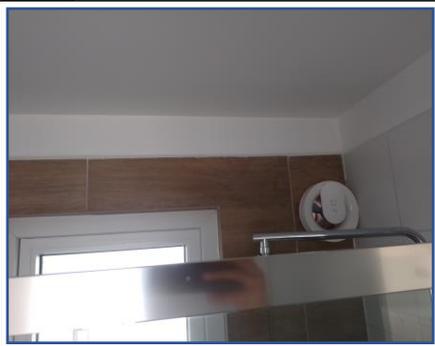
Observación:		Observación:	
Cerámicos de muro manchados en varios sectores en la parte superior.		Artefactos eléctricos de muro desnivelados en general en el recinto.	
Críticidad		Críticidad	
Estético		Estético	
¿Resuelto? si/no		¿Resuelto? si/no

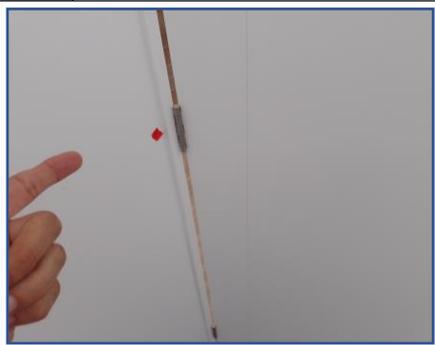
Observación:		Observación:	
En lado izquierdo de acceso, fisura en muro en zona señalada.		Pérdida de material en marco de puerta por el lado derecho señalado.	
Críticidad		Críticidad	
Estético		Estético	
¿Resuelto? si/no		¿Resuelto? si/no

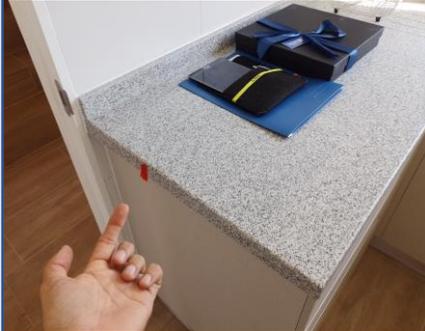
91	Recinto: Cocina

<p><b>Observación:</b></p> <p>Excedentes de material en canto inferior de cubierta.</p> <table border="1"> <tr> <td><b>Criticidad</b></td> <td><b>¿Resuelto? si/no</b></td> </tr> <tr> <td>Estético</td> <td>-</td> </tr> <tr> <td colspan="2"><b>Comentario:</b></td> </tr> <tr> <td colspan="2">-</td> </tr> </table>	<b>Criticidad</b>	<b>¿Resuelto? si/no</b>	Estético	-	<b>Comentario:</b>		-		92	Recinto: Cocina

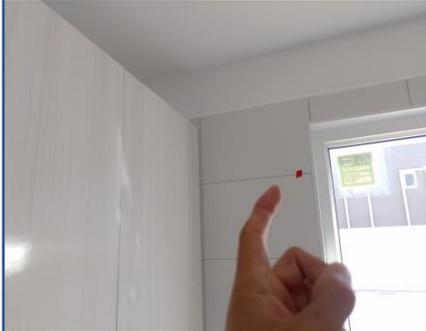
<p><b>Observación:</b></p> <p>Falta fragüe en muro en zona señalada.</p> <table border="1"> <tr> <td><b>Criticidad</b></td> <td><b>¿Resuelto? si/no</b></td> </tr> <tr> <td>Importante</td> <td>-</td> </tr> <tr> <td colspan="2"><b>Comentario:</b></td> </tr> <tr> <td colspan="2">-</td> </tr> </table>	<b>Criticidad</b>	<b>¿Resuelto? si/no</b>	Importante	-	<b>Comentario:</b>		-	
<b>Criticidad</b>	<b>¿Resuelto? si/no</b>																						
Estético	-

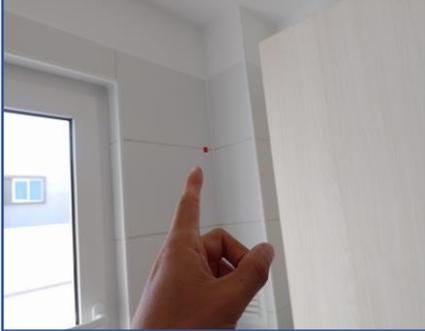
-																							
93	Recinto: Cocina

<p><b>Observación:</b></p> <p>Falta fragüe en muro en zona señalada.</p> <table border="1"> <tr> <td><b>Criticidad</b></td> <td><b>¿Resuelto? si/no</b></td> </tr> <tr> <td>Estético</td> <td>-</td> </tr> <tr> <td colspan="2"><b>Comentario:</b></td> </tr> <tr> <td colspan="2">-</td> </tr> </table>	<b>Criticidad</b>	<b>¿Resuelto? si/no</b>	Estético	-	<b>Comentario:</b>		-		94	Recinto: Cocina

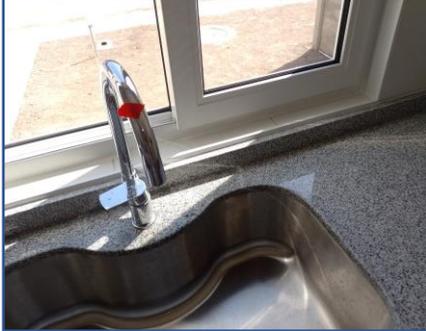
<p><b>Observación:</b></p> <p>No salió agua caliente en el recinto. Se espero mas de 1 min.</p> <table border="1"> <tr> <td><b>Criticidad</b></td> <td><b>¿Resuelto? si/no</b></td> </tr> <tr> <td>Importante</td> <td>-</td> </tr> <tr> <td colspan="2"><b>Comentario:</b></td> </tr> <tr> <td colspan="2">-</td> </tr> </table>	<b>Criticidad</b>	<b>¿Resuelto? si/no</b>	Importante	-	<b>Comentario:</b>		-	
<b>Criticidad</b>	<b>¿Resuelto? si/no</b>

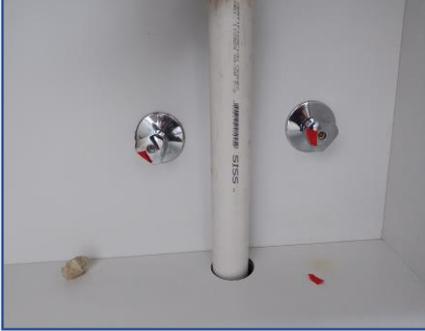
-																							
95	Recinto: Cocina

<p><b>Observación:</b></p> <p>Faltan simbologías en llaves de paso bajo lavaplatos.</p> <table border="1"> <tr> <td><b>Criticidad</b></td> <td><b>¿Resuelto? si/no</b></td> </tr> <tr> <td>Importante</td> <td>-</td> </tr> <tr> <td colspan="2"><b>Comentario:</b></td> </tr> <tr> <td colspan="2">-</td> </tr> </table>	<b>Criticidad</b>	<b>¿Resuelto? si/no</b>	Importante	-	<b>Comentario:</b>		-		96	Recinto: Cocina

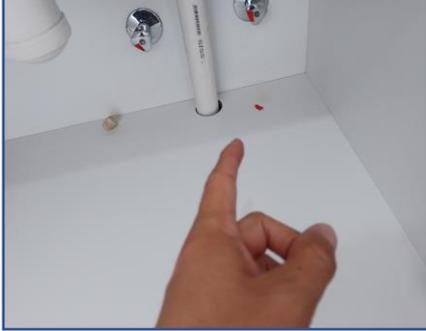
<p><b>Observación:</b></p> <p>Base bajo lavaplatos esta manchada y las placas laterales también.</p> <table border="1"> <tr> <td><b>Criticidad</b></td> <td><b>¿Resuelto? si/no</b></td> </tr> <tr> <td>Importante</td> <td>-</td> </tr> <tr> <td colspan="2"><b>Comentario:</b></td> </tr> <tr> <td colspan="2">-</td> </tr> </table>	<b>Criticidad</b>	<b>¿Resuelto? si/no</b>	Importante	-	<b>Comentario:</b>		-	
<b>Criticidad</b>	<b>¿Resuelto? si/no</b>

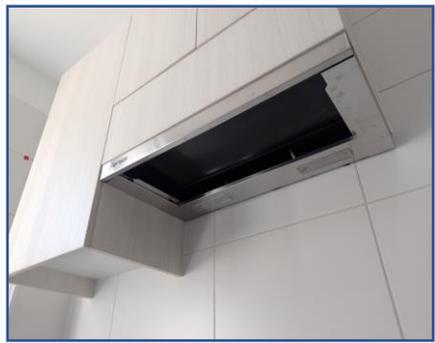
<p><b>Observación:</b></p> <p>Faltan accesorios en campana.</p> <table border="1"> <tr> <td><b>Criticidad</b></td> <td><b>¿Resuelto? si/no</b></td> </tr> <tr> <td>Importante</td> <td>-</td> </tr> <tr> <td colspan="2"><b>Comentario:</b></td> </tr> <tr> <td colspan="2">-</td> </tr> </table>	<b>Criticidad</b>	<b>¿Resuelto? si/no</b>	Importante	-	<b>Comentario:</b>		-

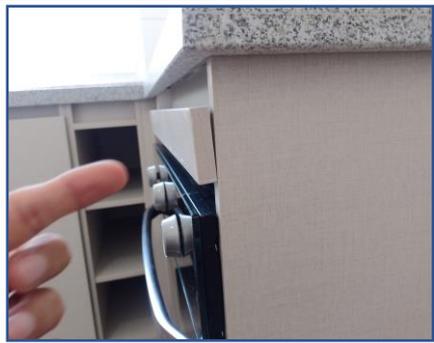
<p><b>Observación:</b></p> <p>Sobre horno, paramento señalado esta un poco suelto e inclinado.</p> <table border="1"> <tr> <td><b>Criticidad</b></td> <td><b>¿Resuelto? si/no</b></td> </tr> <tr> <td>Importante</td> <td>-</td> </tr> <tr> <td colspan="2"><b>Comentario:</b></td> </tr> <tr> <td colspan="2">-</td> </tr> </table>	<b>Criticidad</b>	<b>¿Resuelto? si/no</b>	Importante	-	<b>Comentario:</b>		-	
<b>Criticidad</b>	<b>¿Resuelto? si/no</b>																		
Importante	-

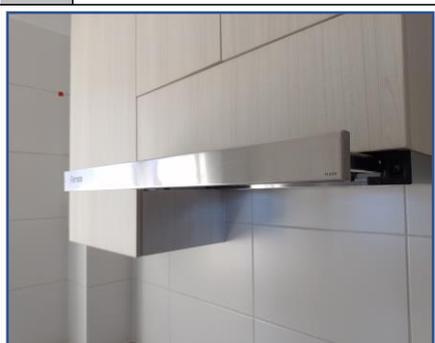
<p><b>Observación:</b></p> <p>Campana roza en algún punto en proceso de apertura y cierre.</p> <table border="1"> <tr> <td><b>Criticidad</b></td> <td><b>¿Resuelto? si/no</b></td> </tr> <tr> <td>Importante</td> <td>-</td> </tr> <tr> <td colspan="2"><b>Comentario:</b></td> </tr> <tr> <td colspan="2">-</td> </tr> </table>	<b>Criticidad</b>	<b>¿Resuelto? si/no</b>	Importante	-	<b>Comentario:</b>		-

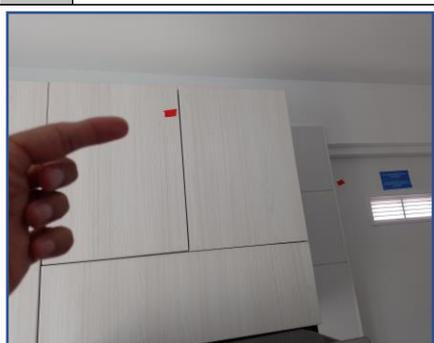
<p><b>Observación:</b></p> <p>Puerta aérea señalada roza con la derecha al cerrar.</p> <table border="1"> <tr> <td><b>Criticidad</b></td> <td><b>¿Resuelto? si/no</b></td> </tr> <tr> <td>Importante</td> <td>-</td> </tr> <tr> <td colspan="2"><b>Comentario:</b></td> </tr> <tr> <td colspan="2">-</td> </tr> </table>	<b>Criticidad</b>	<b>¿Resuelto? si/no</b>	Importante	-	<b>Comentario:</b>		-	
<b>Criticidad</b>	<b>¿Resuelto? si/no</b>

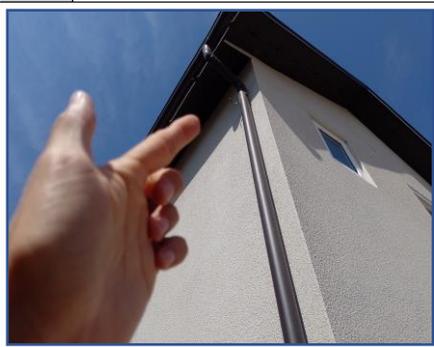
<p><b>Observación:</b></p> <p>Abrazadera de canal señalada suelta en parte superior.</p> <table border="1" data-bbox="1554 507 1816 582"> <thead> <tr> <th>Criticidad</th> <th>¿Resuelto? si/no</th> </tr> </thead> <tbody> <tr> <td>Importante</td> <td>-</td> </tr> </tbody> </table> <p><b>Comentario:</b></p> <p>-</p>	Criticidad	¿Resuelto? si/no	Importante	-
Criticidad	¿Resuelto? si/no										
Grave	-										
Criticidad	¿Resuelto? si/no

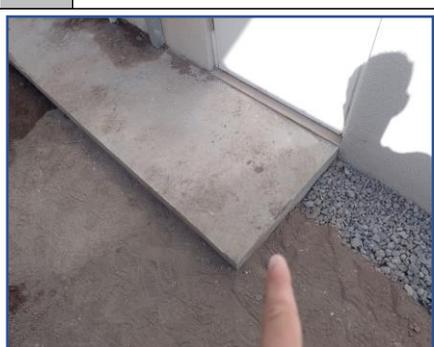
<p><b>Observación:</b></p> <p>Perdidas de material en radier en la zona señalada.</p> <table border="1" data-bbox="1554 890 1816 965"> <thead> <tr> <th>Criticidad</th> <th>¿Resuelto? si/no</th> </tr> </thead> <tbody> <tr> <td>Importante</td> <td>-</td> </tr> </tbody> </table> <p><b>Comentario:</b></p> <p>-</p>	Criticidad	¿Resuelto? si/no	Importante	-
Criticidad	¿Resuelto? si/no										
Importante	-										
Criticidad	¿Resuelto? si/no										
Importante	-										
107	Recinto: Loggia	108	Recinto: Loggia

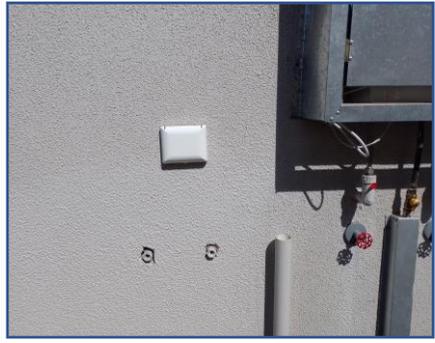
Observación:		Observación:	
Enchufe desnivelado.		Pérdida de material en fachada en zona superior señalada.	
Críticidad		Críticidad	
Estético		Importante	
¿Resuelto? si/no		¿Resuelto? si/no	
-		-	
Comentario:		Comentario:	
-		-

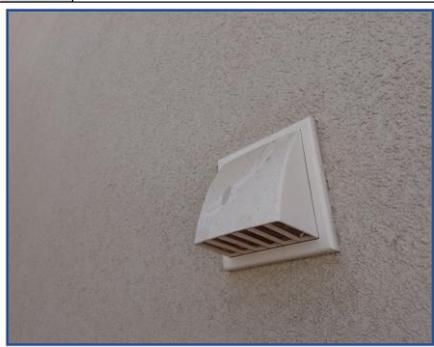
Observación:		Observación:	
Ventilación señalada desnivelada.		Ventilaciones manchadas y sucias en general.	
Críticidad		Críticidad	
Estético		Estético	
¿Resuelto? si/no		¿Resuelto? si/no

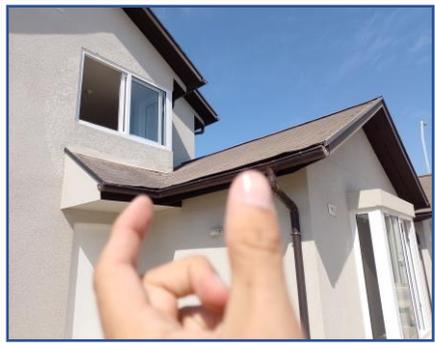
<p><b>Observación:</b></p> <p>En sector de acceso, las tejas están curvadas en varios puntos.</p> <table border="1" data-bbox="600 507 1115 582"> <tr> <td><b>Criticidad</b></td> <td><b>¿Resuelto? si/no</b></td> </tr> <tr> <td>Importante</td> <td>-</td> </tr> </table> <p><b>Comentario:</b></p> <p>-</p>	<b>Criticidad</b>	<b>¿Resuelto? si/no</b>	Importante	-

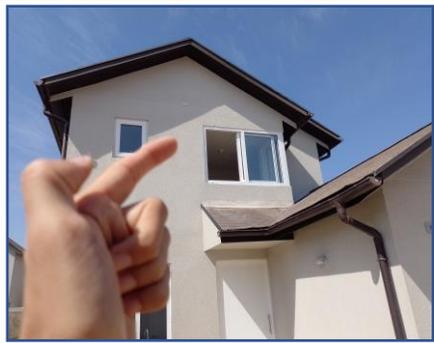
<p><b>Observación:</b></p> <p>Sobre ventana de 2do piso, perdida de material en muro.</p> <table border="1" data-bbox="1554 507 2069 582"> <tr> <td><b>Criticidad</b></td> <td><b>¿Resuelto? si/no</b></td> </tr> <tr> <td>Importante</td> <td>-</td> </tr> </table> <p><b>Comentario:</b></p> <p>-</p>	<b>Criticidad</b>	<b>¿Resuelto? si/no</b>	Importante	-
<b>Criticidad</b>	<b>¿Resuelto? si/no</b>										
Importante	-										
<b>Criticidad</b>	<b>¿Resuelto? si/no</b>										
Importante	-

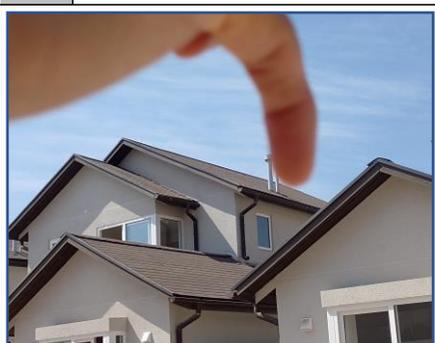
<p><b>Observación:</b></p> <p>Teja levantada en sector señalado.</p> <table border="1" data-bbox="600 890 1115 965"> <tr> <td><b>Criticidad</b></td> <td><b>¿Resuelto? si/no</b></td> </tr> <tr> <td>Importante</td> <td>-</td> </tr> </table> <p><b>Comentario:</b></p> <p>-</p>	<b>Criticidad</b>	<b>¿Resuelto? si/no</b>	Importante	-

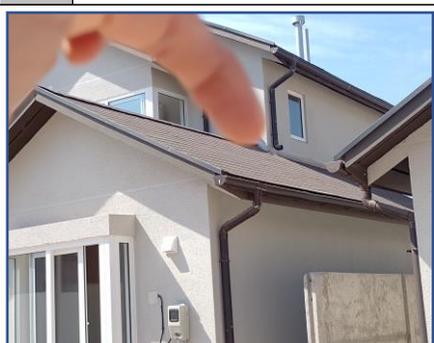
<p><b>Observación:</b></p> <p>Teja levantada en sector señalado.</p> <table border="1" data-bbox="1554 890 2069 965"> <tr> <td><b>Criticidad</b></td> <td><b>¿Resuelto? si/no</b></td> </tr> <tr> <td>Importante</td> <td>-</td> </tr> </table> <p><b>Comentario:</b></p> <p>-</p>	<b>Criticidad</b>	<b>¿Resuelto? si/no</b>	Importante	-
<b>Criticidad</b>	<b>¿Resuelto? si/no</b>										
Importante	-										
<b>Criticidad</b>	<b>¿Resuelto? si/no</b>										
Importante	-										
131	Recinto: Exterior	132	Recinto: Exterior

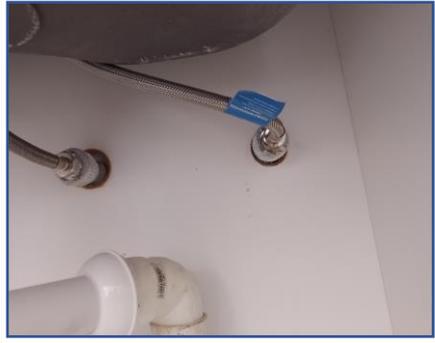
<p><b>Observación:</b></p> <p>Bajo lavaplatos, flexible derecho esta filtrando.</p> <table border="1" data-bbox="607 507 1113 582"> <thead> <tr> <th>Criticidad</th> <th>¿Resuelto? si/no</th> </tr> </thead> <tbody> <tr> <td>Grave</td> <td>-</td> </tr> </tbody> </table> <p><b>Comentario:</b></p> <p>-</p>		Criticidad	¿Resuelto? si/no	Grave	-

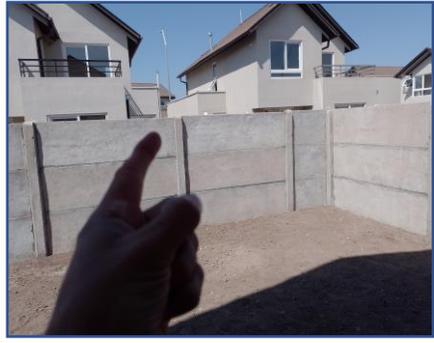
<p><b>Observación:</b></p> <p>Placa señalada fisurada.</p> <table border="1" data-bbox="1561 507 2067 582"> <thead> <tr> <th>Criticidad</th> <th>¿Resuelto? si/no</th> </tr> </thead> <tbody> <tr> <td>Importante</td> <td>-</td> </tr> </tbody> </table> <p><b>Comentario:</b></p> <p>-</p>		Criticidad	¿Resuelto? si/no	Importante	-
Criticidad	¿Resuelto? si/no										
Grave	-										
Criticidad	¿Resuelto? si/no										
Importante	-										
135	Recinto: Red de agua	136	Recinto: Cocina
