INFORME INSPECCIÓN

2EME - Av. 2EME 54321, Santiago, Casa 12345

- Fecha inspección : 18 de febrero de 2025
- Inicio inspección : 10:00 hrs
- Tipo de vivienda : Casa
- M2 Vivienda informado : 89
- M2 Terraza informado : NA
- M2 Azotea informado : NA
- M2 terreno informado : NA
- Plan de inspección : Premium
- Fecha chequeo de informe : -

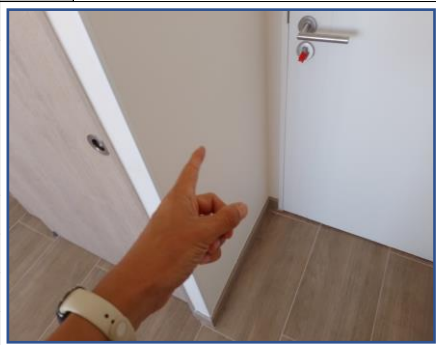
Observación:		Observación:									
Cerradura de puerta no opera correctamente.		Papel mural manchado en lado izquierdo de acceso.									
<table border="1"> <thead> <tr> <th>Criticidad</th> <th>¿Resuelto? si/no</th> </tr> </thead> <tbody> <tr> <td>Importante</td> <td>-</td> </tr> </tbody> </table>		Criticidad	¿Resuelto? si/no	Importante	-	<table border="1"> <thead> <tr> <th>Criticidad</th> <th>¿Resuelto? si/no</th> </tr> </thead> <tbody> <tr> <td>Estético</td> <td>-</td> </tr> </tbody> </table>		Criticidad	¿Resuelto? si/no	Estético	-
Criticidad	¿Resuelto? si/no										
Importante	-										
Criticidad	¿Resuelto? si/no										
Estético	-										
Comentario:		Comentario:

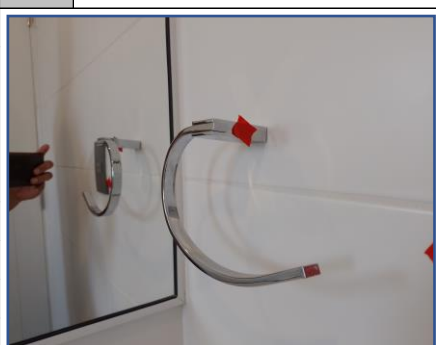
Observación:		Observación:									
Cajón no opera correctamente, topa en algún punto al operar. No funciona cierre suave.		Porta toallero inclinado.									
<table border="1"> <thead> <tr> <th>Criticidad</th> <th>¿Resuelto? si/no</th> </tr> </thead> <tbody> <tr> <td>Importante</td> <td>-</td> </tr> </tbody> </table>		Criticidad	¿Resuelto? si/no	Importante	-	<table border="1"> <thead> <tr> <th>Criticidad</th> <th>¿Resuelto? si/no</th> </tr> </thead> <tbody> <tr> <td>Importante</td> <td>-</td> </tr> </tbody> </table>		Criticidad	¿Resuelto? si/no	Importante	-
Criticidad	¿Resuelto? si/no										
Importante	-										
Criticidad	¿Resuelto? si/no										
Importante	-										
Comentario:		Comentario:

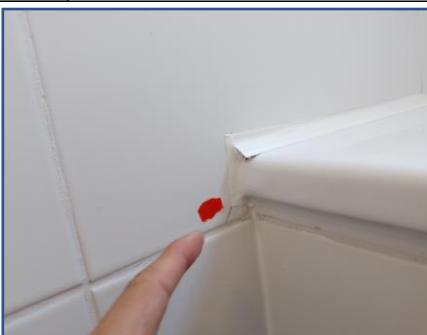
Observación:		Observación:									
En lado izquierdo de tina, cerámico señalado rajado.		Aberturas entre bota agua con tina en ambos puntos señalados.									
<table border="1"> <tr> <td>Criticidad</td> <td>¿Resuelto? si/no</td> </tr> <tr> <td>Importante</td> <td>-</td> </tr> </table>		Criticidad	¿Resuelto? si/no	Importante	-	<table border="1"> <tr> <td>Criticidad</td> <td>¿Resuelto? si/no</td> </tr> <tr> <td>Grave</td> <td>-</td> </tr> </table>		Criticidad	¿Resuelto? si/no	Grave	-
Criticidad	¿Resuelto? si/no										
Importante	-										
Criticidad	¿Resuelto? si/no										
Grave	-										
Comentario:		Comentario:

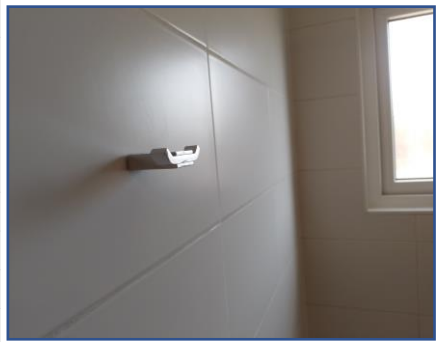
Observación:		Observación:	
Falta soporte de ducha,		Perchero un poco suelto.	
Críticidad		Críticidad	
Importante		Importante	
¿Resuelto? si/no		¿Resuelto? si/no	
-		-	
Comentario:		Comentario:	
-		-	
27	Recinto: Baño 2	28	Recinto: Baño 2

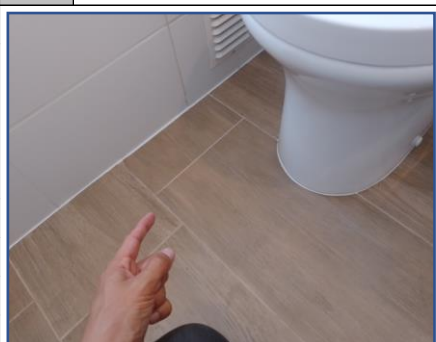
Observación:		Observación:	
Cerámico de piso indicado con piquete.		Cerámico de piso indicado con piquete.	
Críticidad		Críticidad	
Estético		Estético	
¿Resuelto? si/no		¿Resuelto? si/no	
-		-	
Comentario:		Comentario:	
-		-	
29	Recinto: Baño 2	30	Recinto: Estar 2do piso

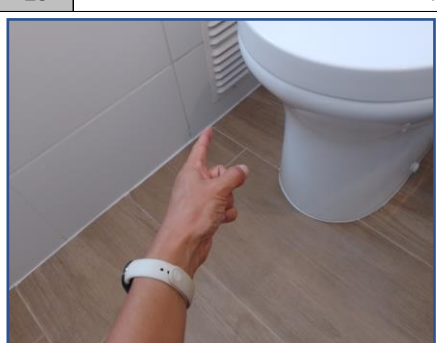
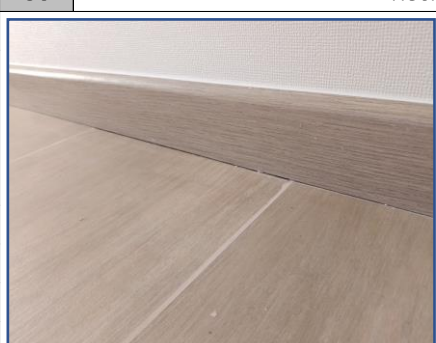
Observación:		Observación:	
Cerámico de piso indicado con piquete.		Terminación irregular entre pisos con guardapolvos en general.	
Críticidad		Críticidad	
Estético		Estético	
¿Resuelto? si/no		¿Resuelto? si/no	
-		-	
Comentario:		Comentario:	
-		-

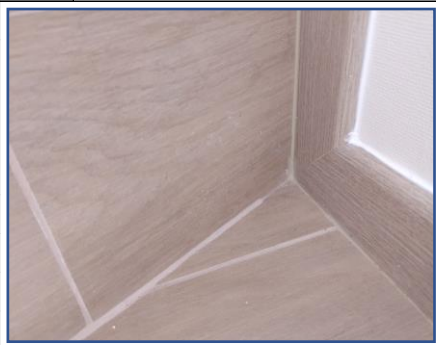
<p>Observación:</p> <p>Fragües incompletos en varios sectores del recinto.</p> <table border="1" data-bbox="1554 890 2065 967"> <thead> <tr> <th>Criticidad</th> <th>¿Resuelto? si/no</th> </tr> </thead> <tbody> <tr> <td>Importante</td> <td>-</td> </tr> </tbody> </table> <p>Comentario:</p> <p>-</p>		Criticidad	¿Resuelto? si/no	Importante	-
Criticidad	¿Resuelto? si/no										
Estético	-										
Criticidad	¿Resuelto? si/no										
Importante	-										
41	Recinto: Escalera	42	Recinto: Escalera

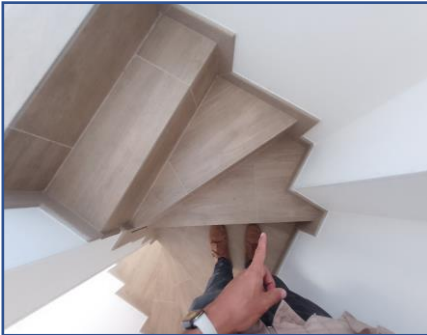
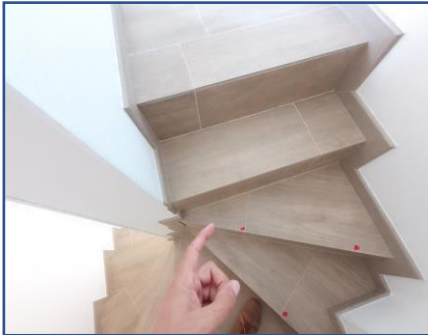
43	Recinto: Escalera	44	Recinto: Escalera

Observación:		Observación:									
Cerámico señalado con piquete.		Cerámico señalado con piquete.									
<table border="1"> <thead> <tr> <th>Criticidad</th> <th>¿Resuelto? si/no</th> </tr> </thead> <tbody> <tr> <td>Estético</td> <td>-</td> </tr> </tbody> </table>		Criticidad	¿Resuelto? si/no	Estético	-	<table border="1"> <thead> <tr> <th>Criticidad</th> <th>¿Resuelto? si/no</th> </tr> </thead> <tbody> <tr> <td>Estético</td> <td>-</td> </tr> </tbody> </table>		Criticidad	¿Resuelto? si/no	Estético	-
Criticidad	¿Resuelto? si/no										
Estético	-										
Criticidad	¿Resuelto? si/no										
Estético	-										
Comentario:		Comentario:

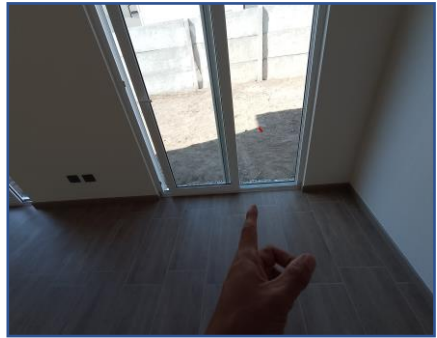
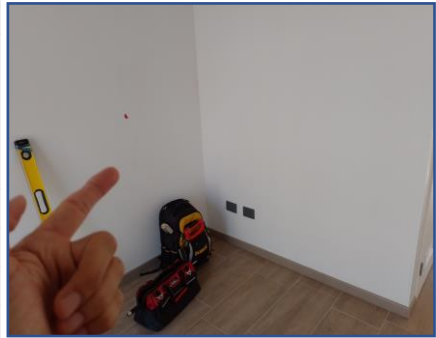
-		-	
53	Recinto: Living comedor	54	Recinto: Living comedor

Observación:		Observación:	
Hoja derecha de ventanal derecho con excesivas rayas en la parte inferior.		Papel mural señalado con suciedad o manchas.	
Críticidad	¿Resuelto? si/no	Críticidad	¿Resuelto? si/no
Estético	-	Estético	-
Comentario:		Comentario:

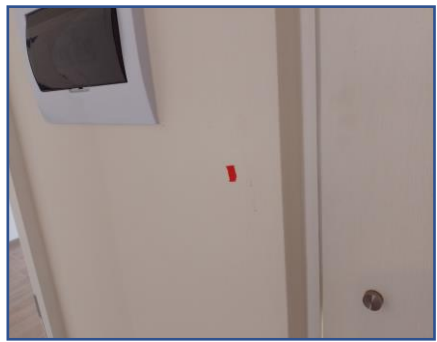
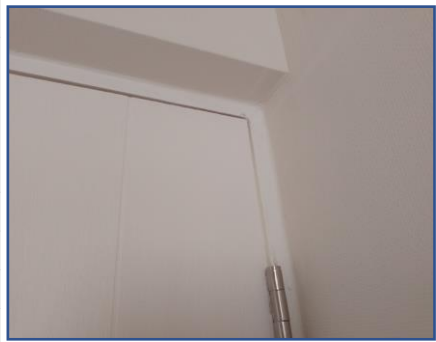
61	Recinto: Acceso	62	Recinto: Acceso

Observación:		Observación:	
Papel mural sucio o manchado en lado izquierdo de puerta principal.		Puerta y marco de puerta principal sucios o manchados en varios sectores.	
Críticidad		Críticidad	
Estético		Estético	
¿Resuelto? si/no		¿Resuelto? si/no

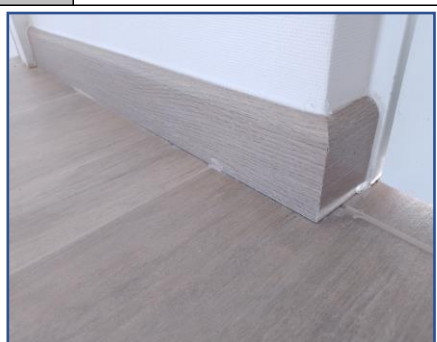
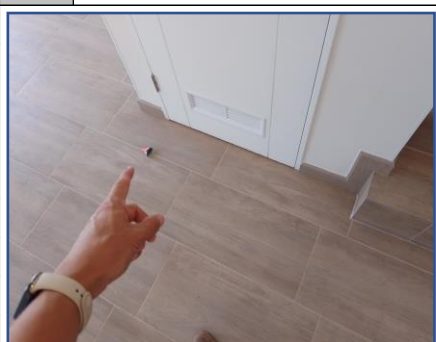
Observación:		Observación:	
Terminación irregular entre pisos con guardapolvos en general.		Tope de puerta suelto.	
Críticidad		Críticidad	
Estético		Importante	
¿Resuelto? si/no		¿Resuelto? si/no

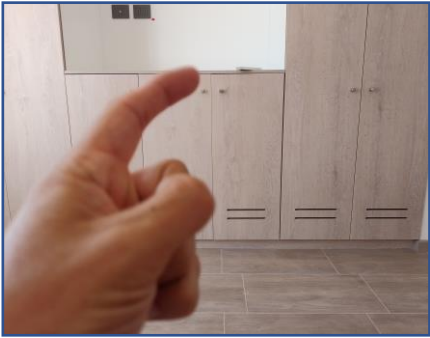
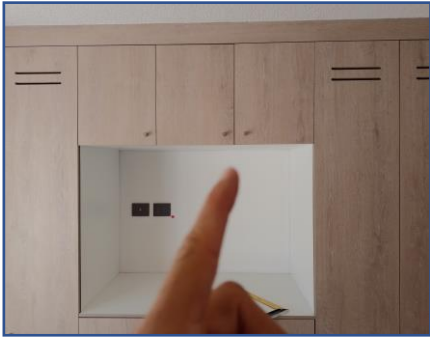
73	Recinto: Dormitorio Principal	74	Recinto: Dormitorio Principal

Observación:		Observación:	
Puertas señaladas desalineadas.		Puertas señaladas desalineadas.	
Criticidad	¿Resuelto? si/no	Criticidad	¿Resuelto? si/no
Importante	-	Importante	-
Comentario:		Comentario:

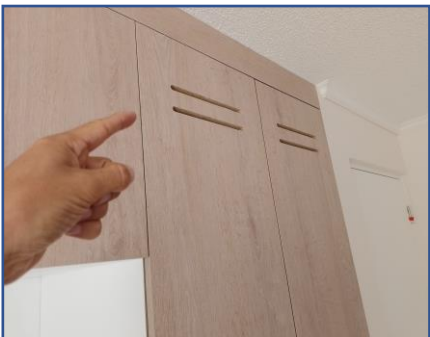
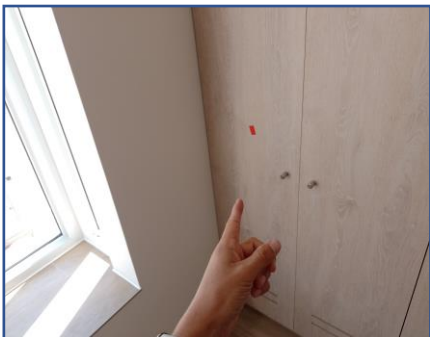
Observación:		Observación:	
Puerta señalada manchada.		Puerta señalada roza en algún punto al operar.	
Criticidad	¿Resuelto? si/no	Criticidad	¿Resuelto? si/no
Estético	-	Importante	-
Comentario:		Comentario:

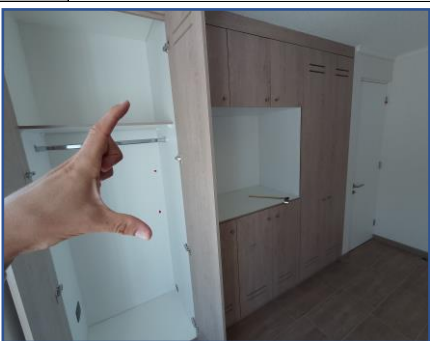
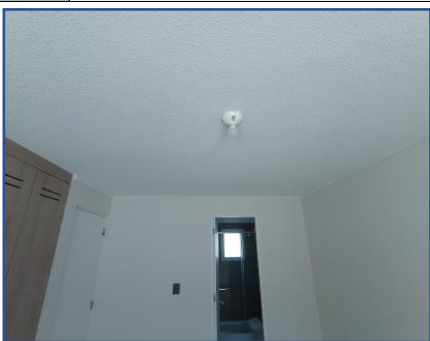
Observación:		Observación:	
En interior de closet, se observan manchas de pintura verticalmente en zona señalada.		Punto de alumbrado no enciende.	
Criticidad	¿Resuelto? si/no	Criticidad	¿Resuelto? si/no
Estético	-	Importante	-
Comentario:		Comentario:

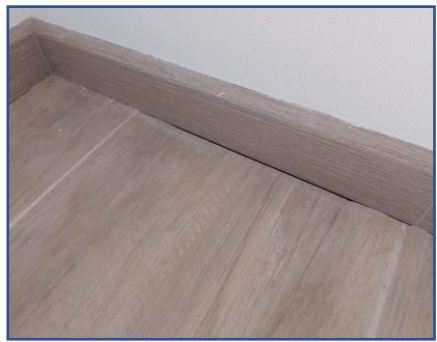
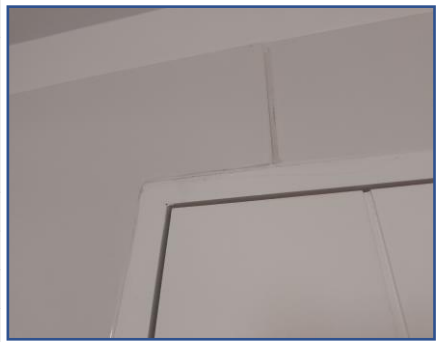
79	Recinto: Dormitorio Principal	80	Recinto: Baño principal

Observación:		Observación:	
Aberturas y encuentros irregulares entre guardapolvos con piso.		Marco de puerta manchado en varios sectores.	
Críticidad		Críticidad	
Importante		Estético	
¿Resuelto? si/no		¿Resuelto? si/no

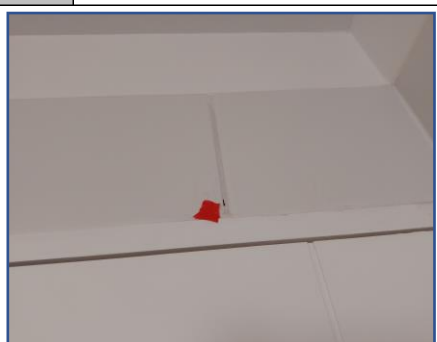
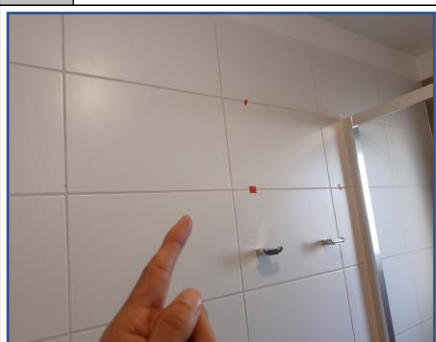
Observación:		Observación:	
Falta fragüe sobre marco de puerta.		Los fragües de muro en la zona señalada son irregulares.	
Críticidad		Críticidad	
Importante		Estético	
¿Resuelto? si/no		¿Resuelto? si/no

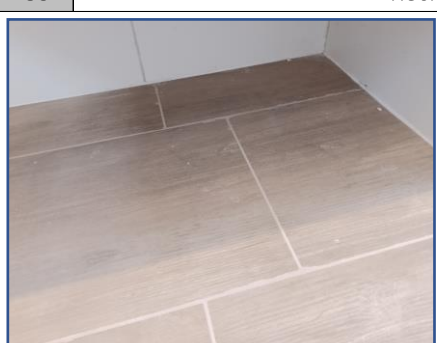
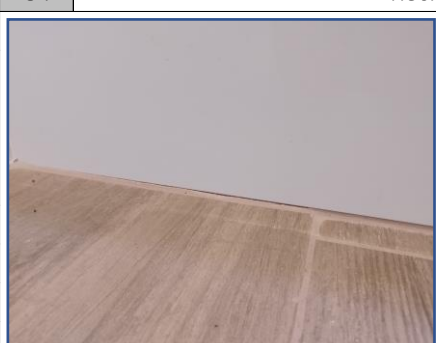
Observación:		Observación:	
Cerámicos manchados en varios sectores del recinto.		Aberturas entre receptáculo con piso en algunos sectores.	
Críticidad		Críticidad	
Estético		Importante	
¿Resuelto? si/no		¿Resuelto? si/no

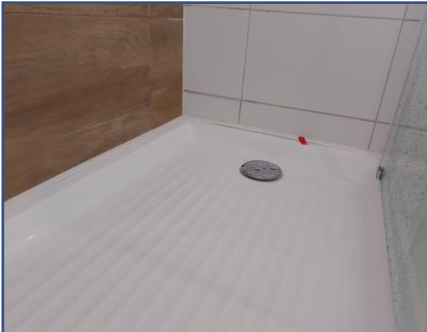
85	Recinto: Baño principal

<p>Observación:</p> <p>Aberturas entre bota agua con receptáculo en algunos sectores.</p> <table border="1"> <thead> <tr> <th>Criticidad</th> <th>¿Resuelto? si/no</th> </tr> </thead> <tbody> <tr> <td>Grave</td> <td>-</td> </tr> </tbody> </table> <p>Comentario:</p> <p>-</p>	Criticidad	¿Resuelto? si/no	Grave	-	86	Recinto: Baño principal

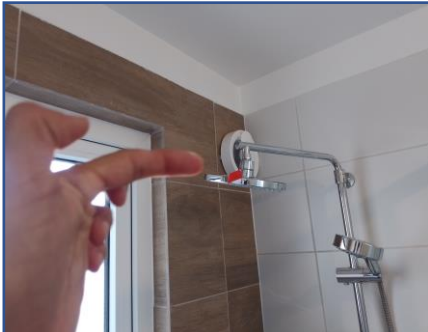
<p>Observación:</p> <p>Filtración en ducha superior.</p> <table border="1"> <thead> <tr> <th>Criticidad</th> <th>¿Resuelto? si/no</th> </tr> </thead> <tbody> <tr> <td>Importante</td> <td>-</td> </tr> </tbody> </table> <p>Comentario:</p> <p>-</p>	Criticidad	¿Resuelto? si/no	Importante	-
Criticidad	¿Resuelto? si/no												
Grave	-												
Criticidad	¿Resuelto? si/no												
Importante	-												
87	Recinto: Baño principal

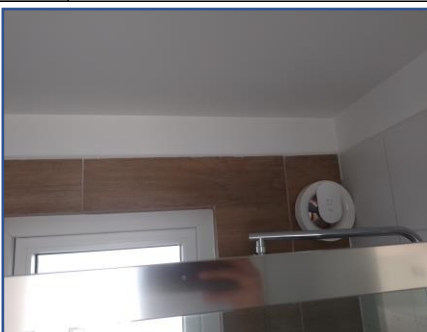
<p>Observación:</p> <p>Cerámicos de muro manchados en varios sectores en la parte superior.</p> <table border="1"> <thead> <tr> <th>Criticidad</th> <th>¿Resuelto? si/no</th> </tr> </thead> <tbody> <tr> <td>Estético</td> <td>-</td> </tr> </tbody> </table> <p>Comentario:</p> <p>-</p>	Criticidad	¿Resuelto? si/no	Estético	-	88	Recinto: Cocina

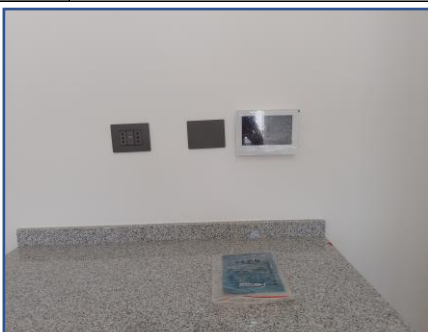
<p>Observación:</p> <p>Artefactos eléctricos de muro desnivelados en general en el recinto.</p> <table border="1"> <thead> <tr> <th>Criticidad</th> <th>¿Resuelto? si/no</th> </tr> </thead> <tbody> <tr> <td>Estético</td> <td>-</td> </tr> </tbody> </table> <p>Comentario:</p> <p>-</p>	Criticidad	¿Resuelto? si/no	Estético	-

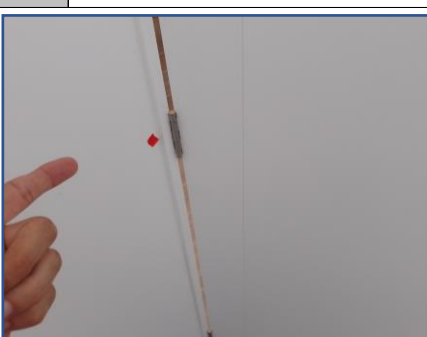
<p>Observación:</p> <p>En lado izquierdo de acceso, fisura en muro en zona señalada.</p> <table border="1"> <thead> <tr> <th>Criticidad</th> <th>¿Resuelto? si/no</th> </tr> </thead> <tbody> <tr> <td>Estético</td> <td>-</td> </tr> </tbody> </table> <p>Comentario:</p> <p>-</p>	Criticidad	¿Resuelto? si/no	Estético	-	90	Recinto: Cocina

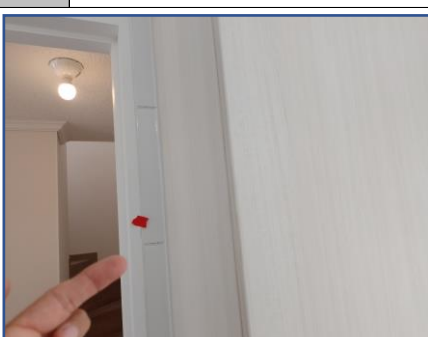
<p>Observación:</p> <p>Perdida de material en marco de puerta por el lado derecho señalado.</p> <table border="1"> <thead> <tr> <th>Criticidad</th> <th>¿Resuelto? si/no</th> </tr> </thead> <tbody> <tr> <td>Estético</td> <td>-</td> </tr> </tbody> </table> <p>Comentario:</p> <p>-</p>	Criticidad	¿Resuelto? si/no	Estético	-
Criticidad	¿Resuelto? si/no												
Estético	-												
Criticidad	¿Resuelto? si/no

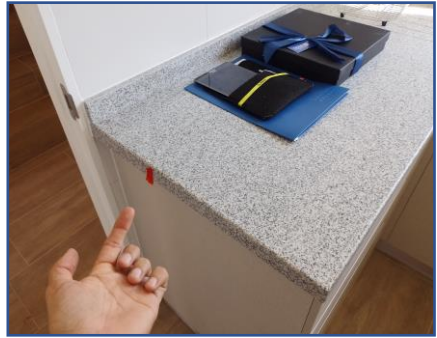
91	Recinto: Cocina

<p>Observación:</p> <p>Excedentes de material en canto inferior de cubierta.</p> <table border="1"> <thead> <tr> <th>Criticidad</th> <th>¿Resuelto? si/no</th> </tr> </thead> <tbody> <tr> <td>Estético</td> <td>-</td> </tr> </tbody> </table> <p>Comentario:</p> <p>-</p>	Criticidad	¿Resuelto? si/no	Estético	-
Criticidad	¿Resuelto? si/no						
Estético	-						
92	Recinto: Cocina

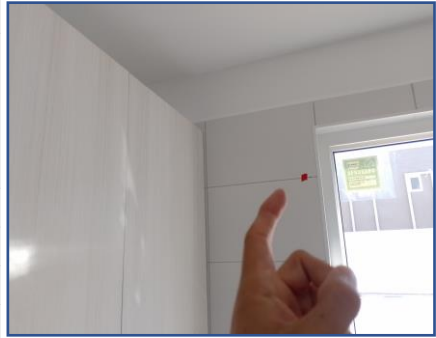
<p>Observación:</p> <p>Falta fragüe en muro en zona señalada.</p> <table border="1"> <thead> <tr> <th>Criticidad</th> <th>¿Resuelto? si/no</th> </tr> </thead> <tbody> <tr> <td>Importante</td> <td>-</td> </tr> </tbody> </table> <p>Comentario:</p> <p>-</p>	Criticidad	¿Resuelto? si/no	Importante	-
Criticidad	¿Resuelto? si/no						
Importante	-						
93	Recinto: Cocina

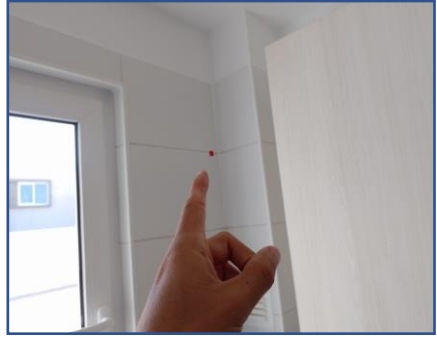
<p>Observación:</p> <p>Falta fragüe en muro en zona señalada.</p> <table border="1"> <thead> <tr> <th>Criticidad</th> <th>¿Resuelto? si/no</th> </tr> </thead> <tbody> <tr> <td>Estético</td> <td>-</td> </tr> </tbody> </table> <p>Comentario:</p> <p>-</p>	Criticidad	¿Resuelto? si/no	Estético	-

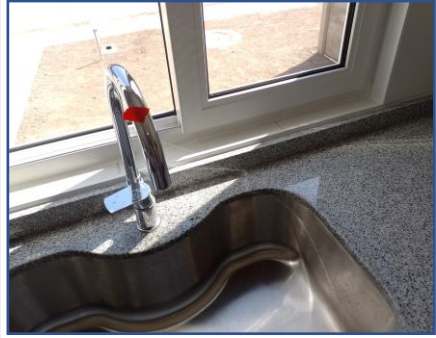
<p>Observación:</p> <p>No salió agua caliente en el recinto. Se espero mas de 1 min.</p> <table border="1"> <thead> <tr> <th>Criticidad</th> <th>¿Resuelto? si/no</th> </tr> </thead> <tbody> <tr> <td>Importante</td> <td>-</td> </tr> </tbody> </table> <p>Comentario:</p> <p>-</p>	Criticidad	¿Resuelto? si/no	Importante	-
Criticidad	¿Resuelto? si/no						
Importante	-						
95	Recinto: Cocina

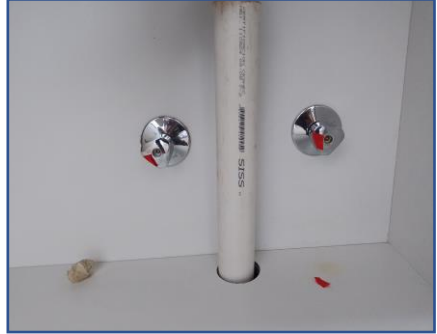
<p>Observación:</p> <p>Faltan simbologías en llaves de paso bajo lavaplatos.</p> <table border="1"> <thead> <tr> <th>Criticidad</th> <th>¿Resuelto? si/no</th> </tr> </thead> <tbody> <tr> <td>Importante</td> <td>-</td> </tr> </tbody> </table> <p>Comentario:</p> <p>-</p>	Criticidad	¿Resuelto? si/no	Importante	-
Criticidad	¿Resuelto? si/no						
Importante	-						
96	Recinto: Cocina

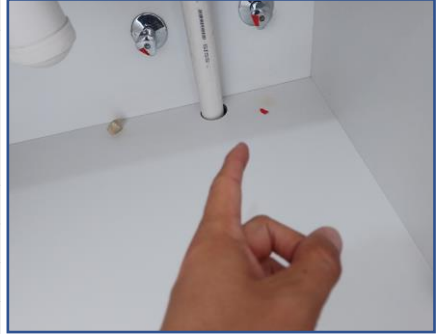
<p>Observación:</p> <p>Base bajo lavaplatos esta manchada y las placas laterales también.</p> <table border="1"> <thead> <tr> <th>Criticidad</th> <th>¿Resuelto? si/no</th> </tr> </thead> <tbody> <tr> <td>Importante</td> <td>-</td> </tr> </tbody> </table> <p>Comentario:</p> <p>-</p>	Criticidad	¿Resuelto? si/no	Importante	-

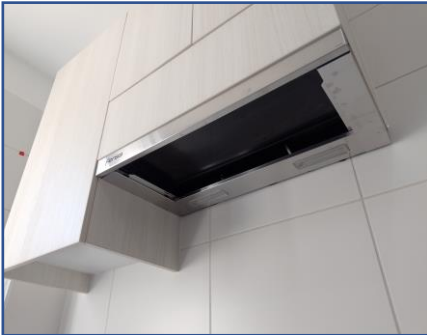
<p>Observación:</p> <p>Faltan accesorios en campana.</p> <table border="1" data-bbox="604 507 1115 584"> <thead> <tr> <th>Criticidad</th> <th>¿Resuelto? si/no</th> </tr> </thead> <tbody> <tr> <td>Importante</td> <td>-</td> </tr> </tbody> </table> <p>Comentario:</p> <p>-</p>	Criticidad	¿Resuelto? si/no	Importante	-

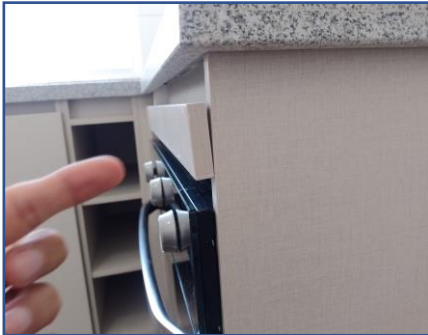
<p>Observación:</p> <p>Sobre horno, paramento señalado esta un poco suelto e inclinado.</p> <table border="1" data-bbox="1559 507 2067 584"> <thead> <tr> <th>Criticidad</th> <th>¿Resuelto? si/no</th> </tr> </thead> <tbody> <tr> <td>Importante</td> <td>-</td> </tr> </tbody> </table> <p>Comentario:</p> <p>-</p>	Criticidad	¿Resuelto? si/no	Importante	-
Criticidad	¿Resuelto? si/no										
Importante	-										
Criticidad	¿Resuelto? si/no										
Importante	-										
99	Recinto: Cocina	100	Recinto: Cocina

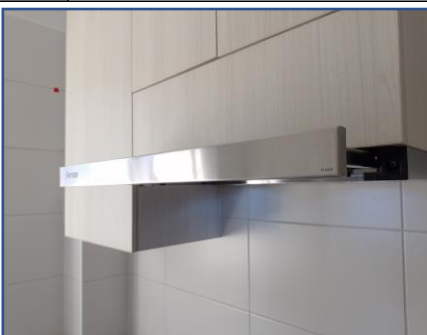
<p>Observación:</p> <p>Campana roza en algún punto en proceso de apertura y cierre.</p> <table border="1" data-bbox="604 890 1115 967"> <thead> <tr> <th>Criticidad</th> <th>¿Resuelto? si/no</th> </tr> </thead> <tbody> <tr> <td>Importante</td> <td>-</td> </tr> </tbody> </table> <p>Comentario:</p> <p>-</p>	Criticidad	¿Resuelto? si/no	Importante	-

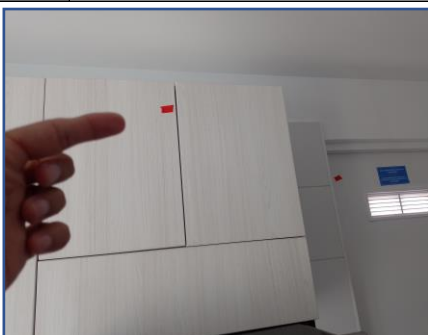
<p>Observación:</p> <p>Puerta aérea señalada roza con la derecha al cerrar.</p> <table border="1" data-bbox="1559 890 2067 967"> <thead> <tr> <th>Criticidad</th> <th>¿Resuelto? si/no</th> </tr> </thead> <tbody> <tr> <td>Importante</td> <td>-</td> </tr> </tbody> </table> <p>Comentario:</p> <p>-</p>	Criticidad	¿Resuelto? si/no	Importante	-

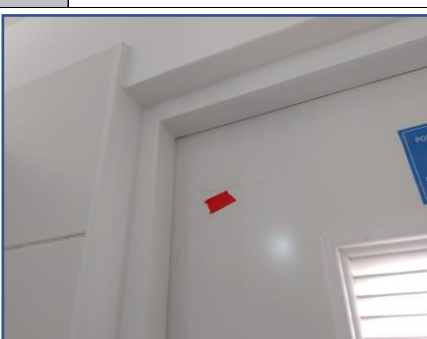
<p>Observación:</p> <p>Puerta hacia patio rayada.</p> <table border="1" data-bbox="604 1273 1115 1350"> <thead> <tr> <th>Criticidad</th> <th>¿Resuelto? si/no</th> </tr> </thead> <tbody> <tr> <td>Estético</td> <td>-</td> </tr> </tbody> </table> <p>Comentario:</p> <p>-</p>	Criticidad	¿Resuelto? si/no	Estético	-

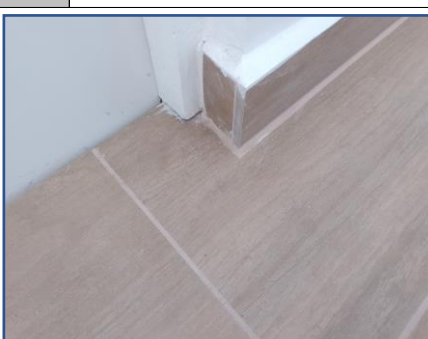
<p>Observación:</p> <p>Cerámicos manchados en varios sectores del recinto.</p> <table border="1" data-bbox="1559 1273 2067 1350"> <thead> <tr> <th>Criticidad</th> <th>¿Resuelto? si/no</th> </tr> </thead> <tbody> <tr> <td>Estético</td> <td>-</td> </tr> </tbody> </table> <p>Comentario:</p> <p>-</p>	Criticidad	¿Resuelto? si/no	Estético	-
Criticidad	¿Resuelto? si/no										
Estético	-										
Criticidad	¿Resuelto? si/no

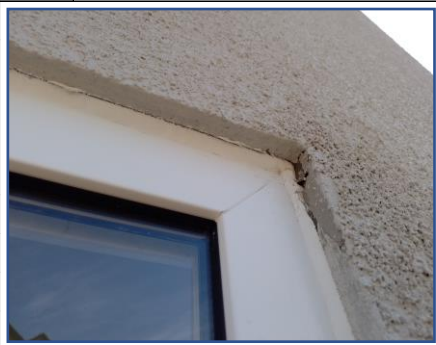
<p>Observación:</p> <p>Aberturas entre ventanales de living con rasgos en varios sectores.</p> <table border="1" data-bbox="1554 890 2065 967"> <thead> <tr> <th>Criticidad</th> <th>¿Resuelto? si/no</th> </tr> </thead> <tbody> <tr> <td>Importante</td> <td>-</td> </tr> </tbody> </table> <p>Comentario:</p> <p>-</p>		Criticidad	¿Resuelto? si/no	Importante	-
Criticidad	¿Resuelto? si/no										
Importante	-										
Criticidad	¿Resuelto? si/no										
Importante	-										
119	Recinto: Exterior	120	Recinto: Exterior

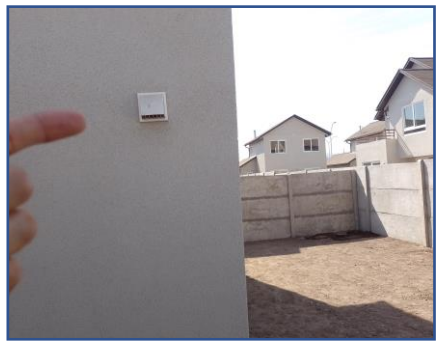
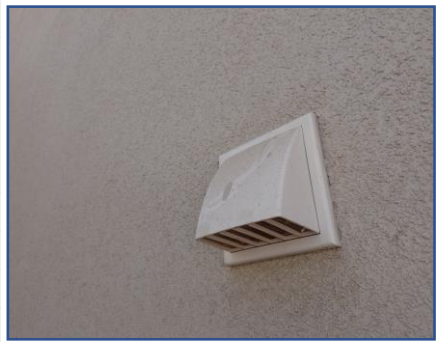
Observación:								
	Ventilación señalada desnivelada.		Ventilaciones manchadas y sucias en general.								
	<table border="1"> <thead> <tr> <th>Criticidad</th> <th>¿Resuelto? si/no</th> </tr> </thead> <tbody> <tr> <td>Estético</td> <td>-</td> </tr> </tbody> </table>		Criticidad	¿Resuelto? si/no	Estético	-	<table border="1"> <thead> <tr> <th>Criticidad</th> <th>¿Resuelto? si/no</th> </tr> </thead> <tbody> <tr> <td>Estético</td> <td>-</td> </tr> </tbody> </table>	Criticidad	¿Resuelto? si/no	Estético	-
	Criticidad		¿Resuelto? si/no								
Estético	-										
Criticidad	¿Resuelto? si/no										
Estético	-										
Comentario: -	Comentario: -										
123	Recinto: Exterior	124	Recinto: Exterior

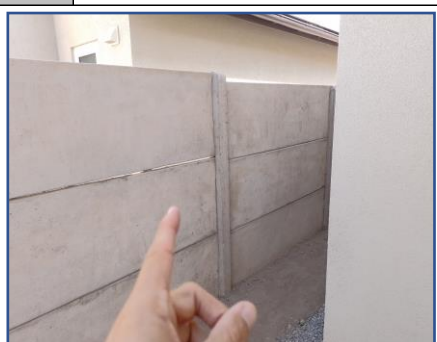
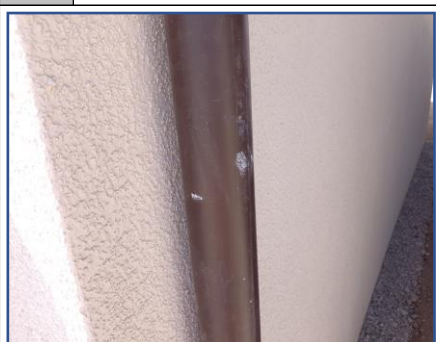
Observación:								
	Aberturas entre placas señaladas, esto es fuera de baño principal.		Canal de aguas lluvias con manchas en general.

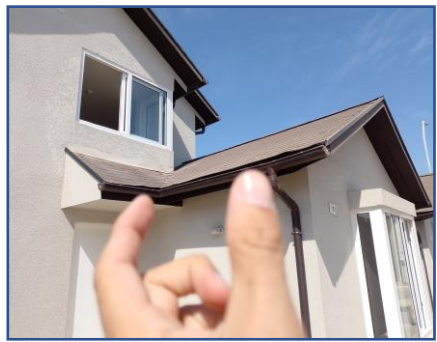
<p>Observación:</p> <p>En sector de acceso, las tejas están curvadas en varios puntos.</p> <table border="1" data-bbox="600 507 1115 582"> <tr> <td>Criticidad</td> <td>¿Resuelto? si/no</td> </tr> <tr> <td>Importante</td> <td>-</td> </tr> </table> <p>Comentario:</p> <p>-</p>	Criticidad	¿Resuelto? si/no	Importante	-

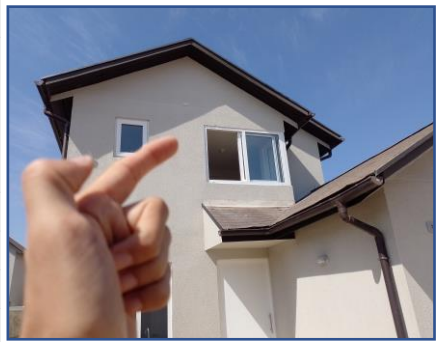
<p>Observación:</p> <p>Sobre ventana de 2do piso, perdida de material en muro.</p> <table border="1" data-bbox="1554 507 2069 582"> <tr> <td>Criticidad</td> <td>¿Resuelto? si/no</td> </tr> <tr> <td>Importante</td> <td>-</td> </tr> </table> <p>Comentario:</p> <p>-</p>	Criticidad	¿Resuelto? si/no	Importante	-
Criticidad	¿Resuelto? si/no										
Importante	-										
Criticidad	¿Resuelto? si/no										
Importante	-										
129	Recinto: Exterior	130	Recinto: Exterior

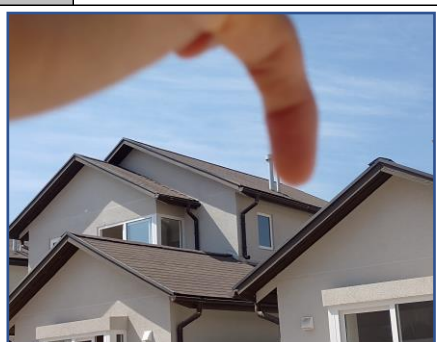
<p>Observación:</p> <p>Teja levantada en sector señalado.</p> <table border="1" data-bbox="600 890 1115 965"> <tr> <td>Criticidad</td> <td>¿Resuelto? si/no</td> </tr> <tr> <td>Importante</td> <td>-</td> </tr> </table> <p>Comentario:</p> <p>-</p>	Criticidad	¿Resuelto? si/no	Importante	-

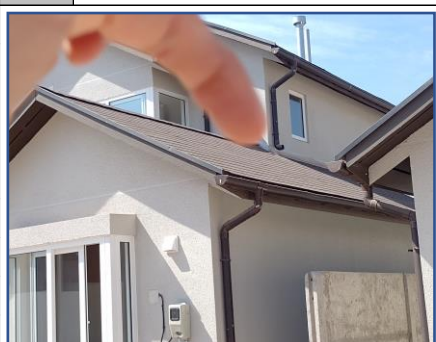
<p>Observación:</p> <p>Teja levantada en sector señalado.</p> <table border="1" data-bbox="1554 890 2069 965"> <tr> <td>Criticidad</td> <td>¿Resuelto? si/no</td> </tr> <tr> <td>Importante</td> <td>-</td> </tr> </table> <p>Comentario:</p> <p>-</p>	Criticidad	¿Resuelto? si/no	Importante	-

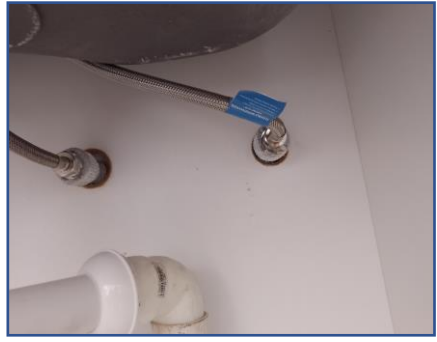
<p>Observación:</p> <p>Bajo lavaplatos, flexible derecho esta filtrando.</p> <table border="1" data-bbox="607 507 1113 582"> <thead> <tr> <th>Criticidad</th> <th>¿Resuelto? si/no</th> </tr> </thead> <tbody> <tr> <td>Grave</td> <td>-</td> </tr> </tbody> </table> <p>Comentario:</p> <p>-</p>		Criticidad	¿Resuelto? si/no	Grave	-

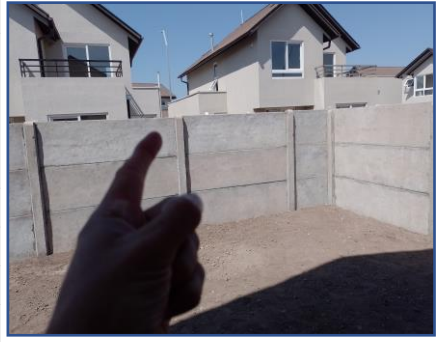
<p>Observación:</p> <p>Placa señalada fisurada.</p> <table border="1" data-bbox="1561 507 2067 582"> <thead> <tr> <th>Criticidad</th> <th>¿Resuelto? si/no</th> </tr> </thead> <tbody> <tr> <td>Importante</td> <td>-</td> </tr> </tbody> </table> <p>Comentario:</p> <p>-</p>		Criticidad	¿Resuelto? si/no	Importante	-
Criticidad	¿Resuelto? si/no										
Grave	-										
Criticidad	¿Resuelto? si/no										
Importante	-										
135	Recinto: Red de agua	136	Recinto: Cocina
